**Onderzoek naar de  
vezelvrijstelling van  
asbest uit golfplaten naar  
het binnenmilieu in  
loodsen**

7. *Datum Publicatie*

1 juni 2016

Asbest, asbestcement, verwerking, golfplaten, daken, loodsen

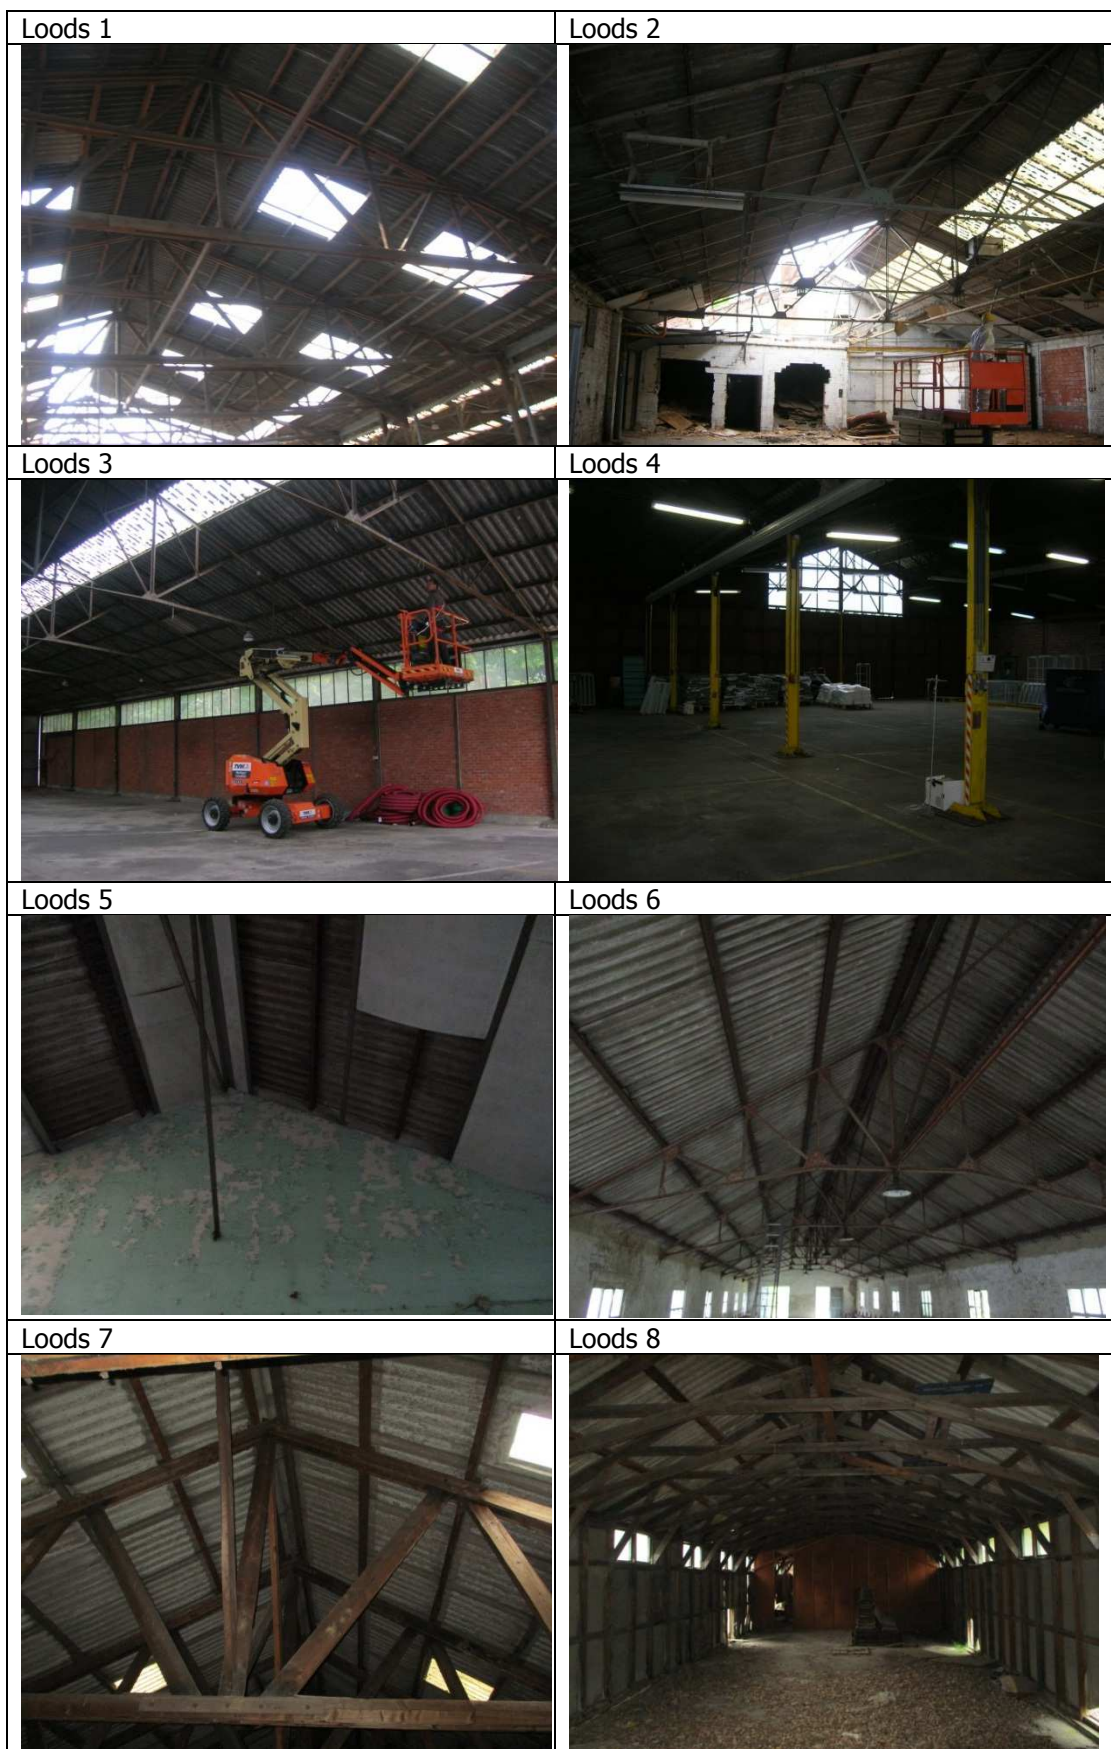
**Figuur 1: Foto's van de loodsen**

Een samenvattende beschrijving van de loodsen is gegeven in tabel 2. Foto's van de dakstructuren van de verschillende loodsen zijn gegeven in figuur 1.

| | Loods 1 | Loods 2 | Loods 3 | Loods 4 | Loods 5 | Loods 6 | Loods 7 | Loods 8 |
|--|---|---|---|---|---|---|--|---|
| Toestand dak (buiten) | Verweerd | Verweerd | Verweerd | Verweerd | Verweerd | Verweerd | Verweerd | Verweerd |
| Toestand dak (binnen) | Goed | Goed, verwerking aan rand | Goed, verwerking aan rand | Goed, verwerking aan rand | Verweerd | Geen beschadigingen | Beschadigingen | Goed, beperkte beschadigingen |

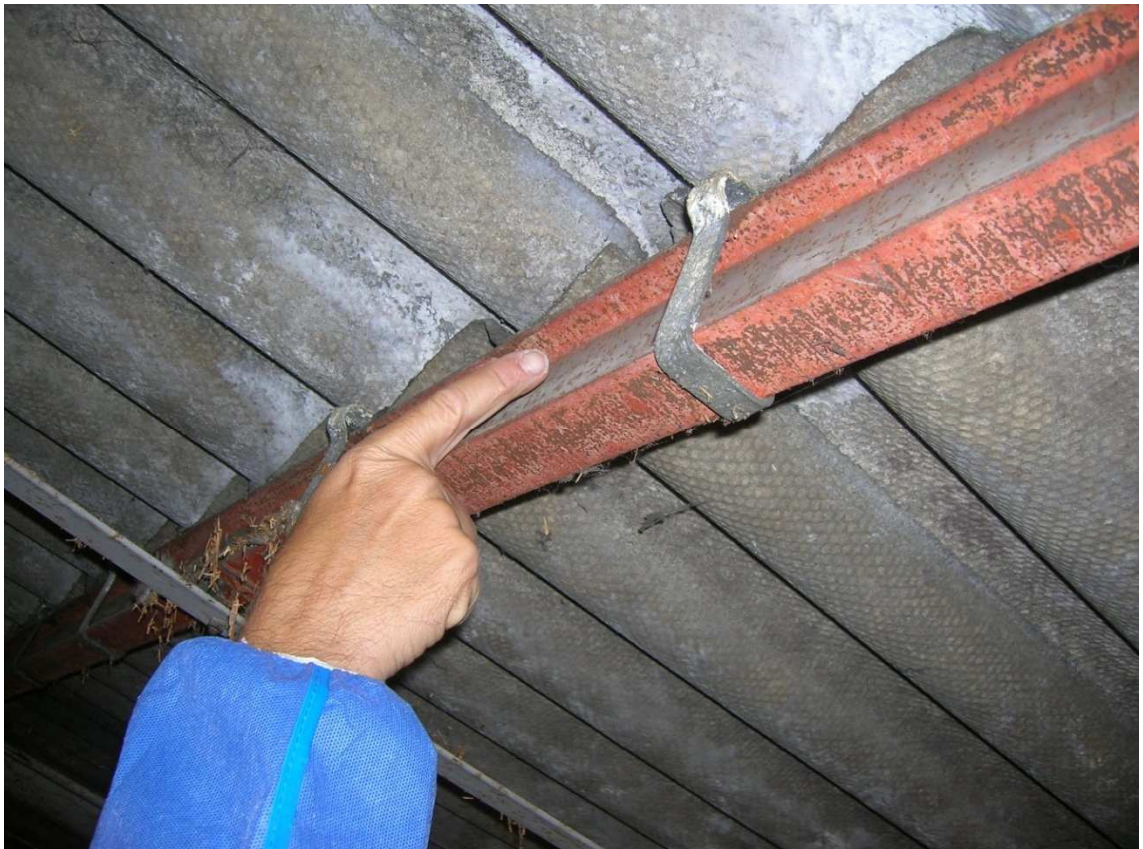
*Figuur 2: De bemonstering met kleefmonsters vanop de dakdraagstructuur*

Per loods werden een aantal (4 tot 10) kleefmonsters genomen, telkens op een andere plaats, van het depositiestof op de draagstructuur (zie bv. figuur 2 met een afbeelding van een locatie van een bemonstering).

In vier van de acht loodsen wordt een duidelijke tot sterke verontreiniging van niet-hechtgebonden asbestvezels waargenomen in het depositiestof op de dakdraagstructuur (loodsen 2, 3, 4 en 5, tabel 3). In de vier overige loodsen (loodsen 1, 6, 7 en 8) zijn alle kleefmonsterstalen negatief (geen asbest aangetroffen in depositiestof). In deze loodsen werd geen asbest aangetroffen op de draagstructuur. In de helft van de onderzochte loodsen werd een duidelijke tot sterke asbestverontreiniging op de dakdraagstructuur vastgesteld.
