Asbestinventarisatetest

Stationsstraat 100, 2800 Mechelen

Attestnummer : 50241203-000001.000

Uitgegeven op : 03.12.2024

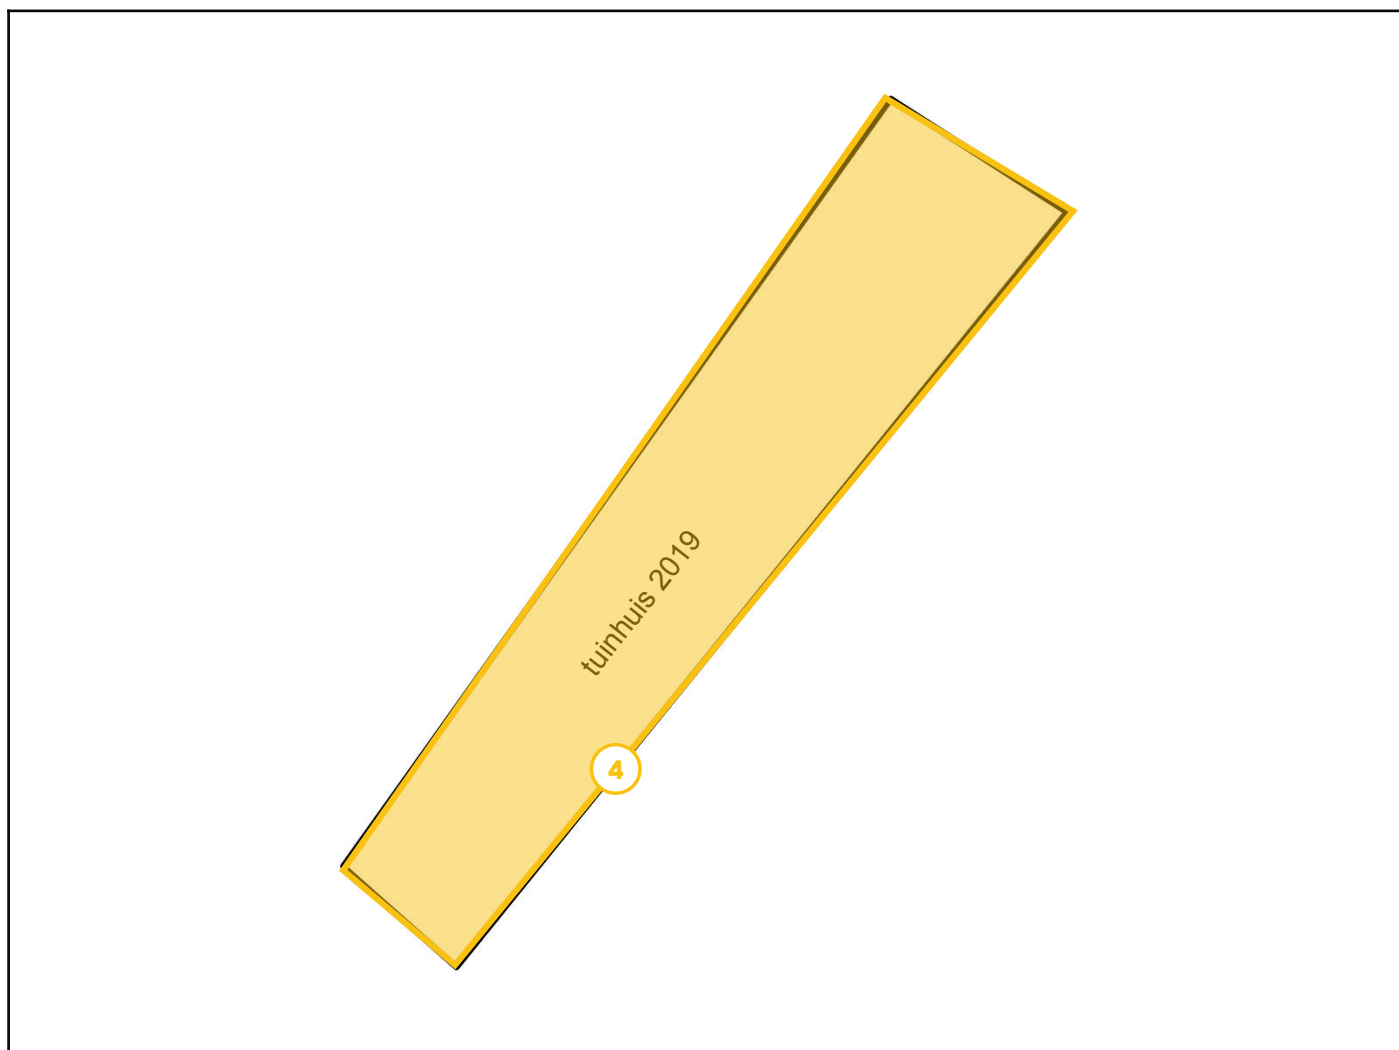
Plan 1.1: tuinhuis: v+0

Beschrijving	Type	Actie
4. tuinhuis	Uitsluiting	-

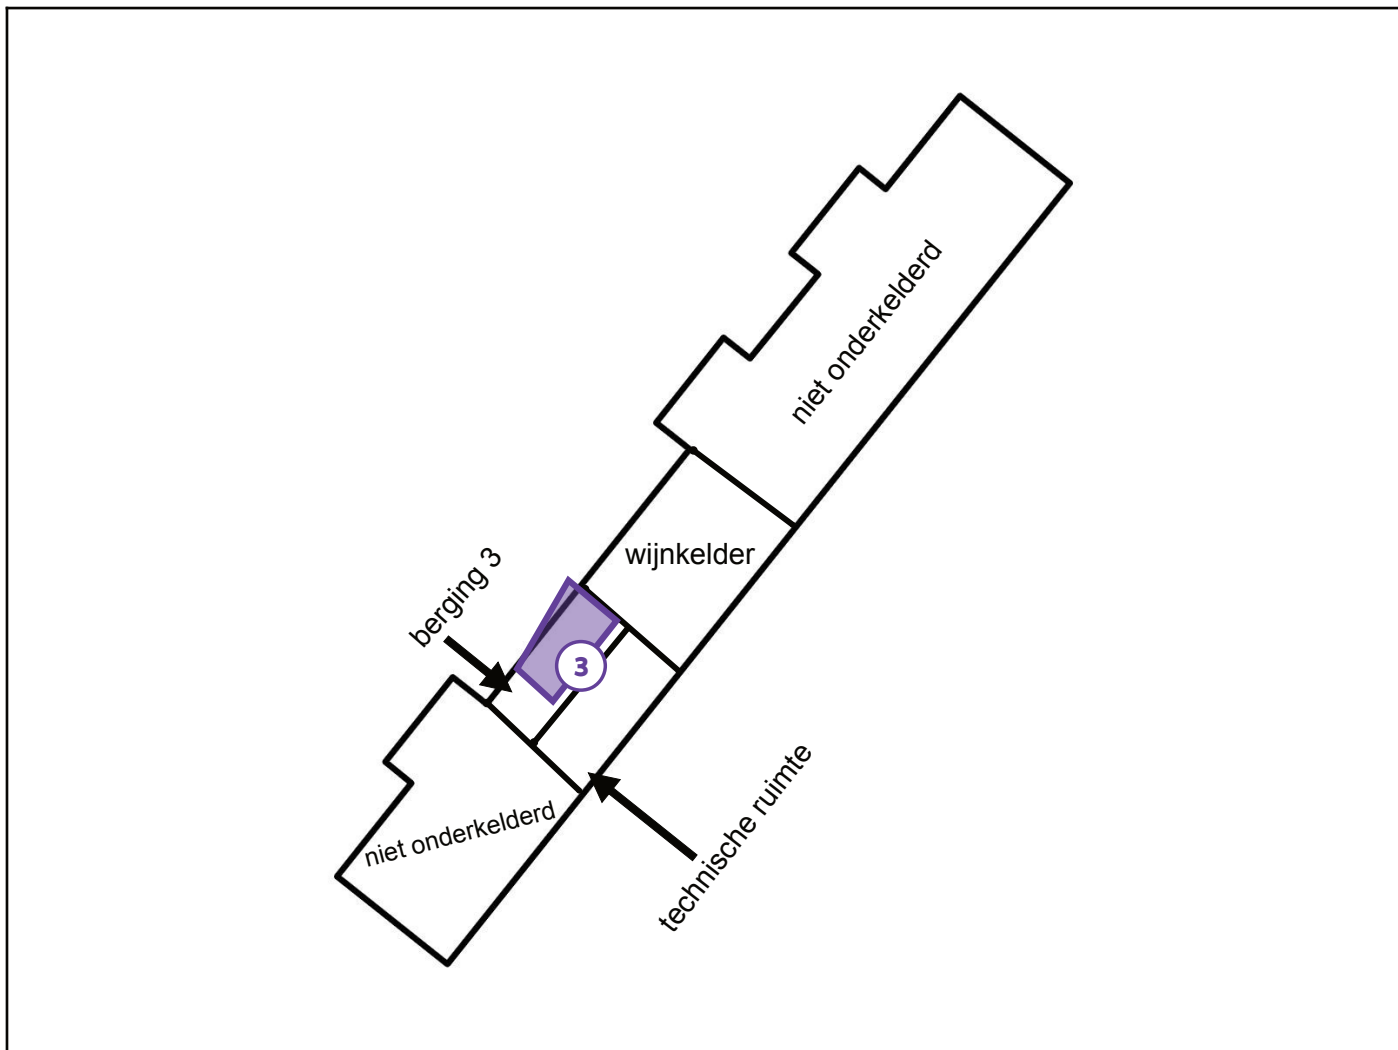
Plan 3.1: woning: v-1

Beschrijving	Type	Actie
3. materiaal in opslag	Beperking	-

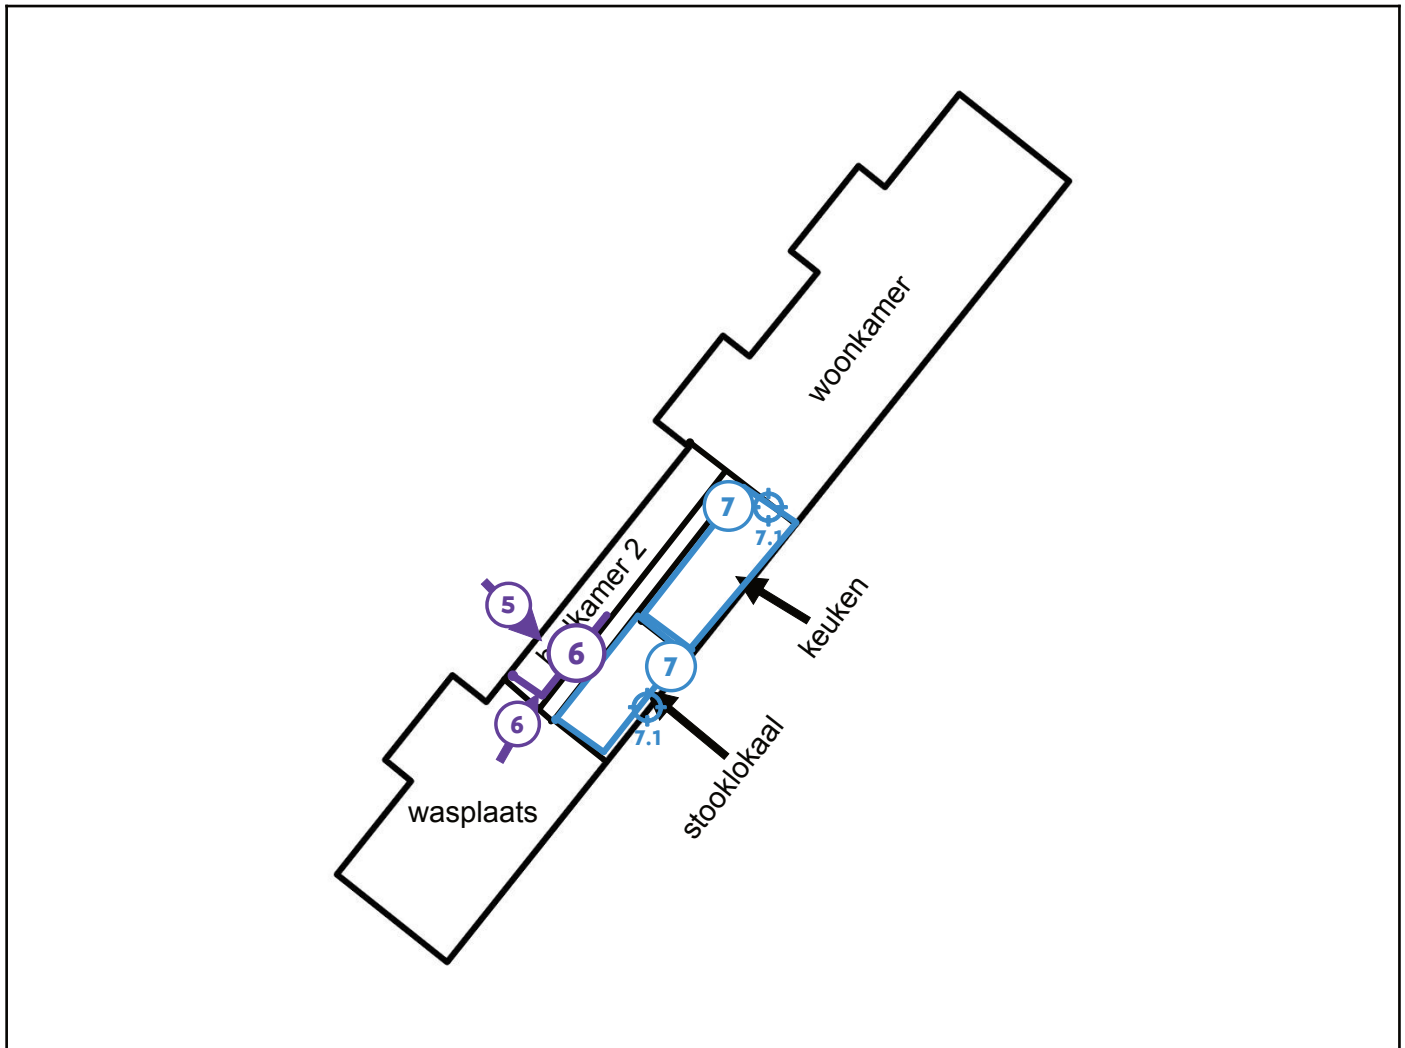
Plan 3.2: woning: v+0

Beschrijving	Type	Actie
5. losse bloembak in vezelcement	Roerend goed	-
6. tegellijn achter faience wandtegels	Advies	-
7. pleisterwerk muren	Geen asbest	-
7.1 Code: monster 2	Mengmonster	-

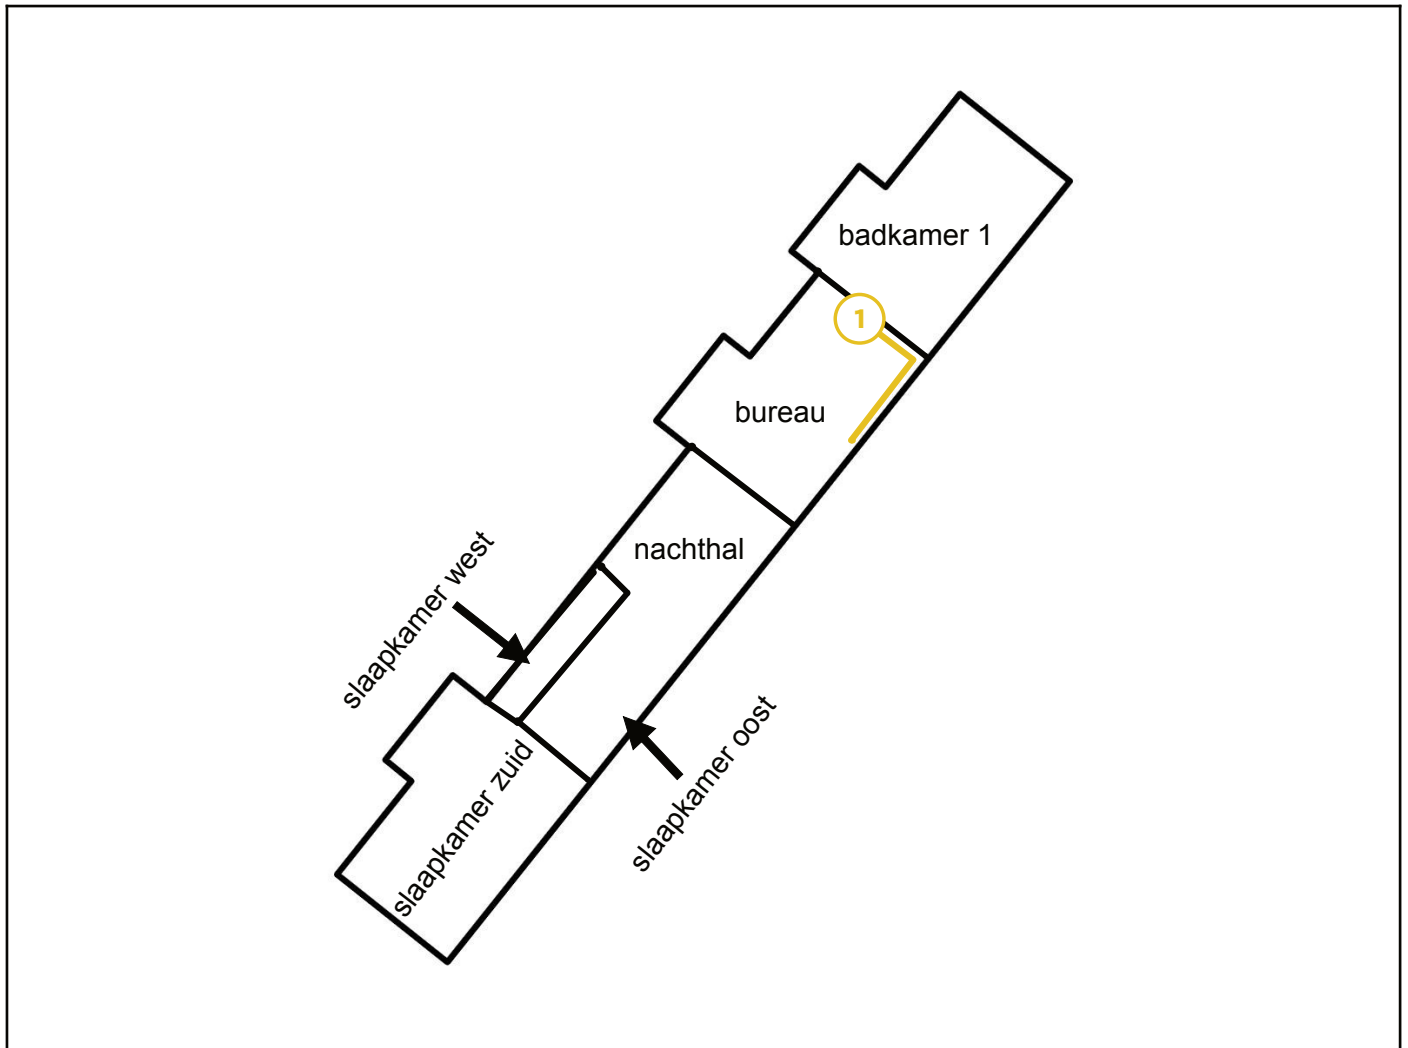
Plan 3.3: woning: v+1

Beschrijving	Type	Actie
1. lambrisering in vezelcement	Asbestmateriaal	Zorgvuldig beheren

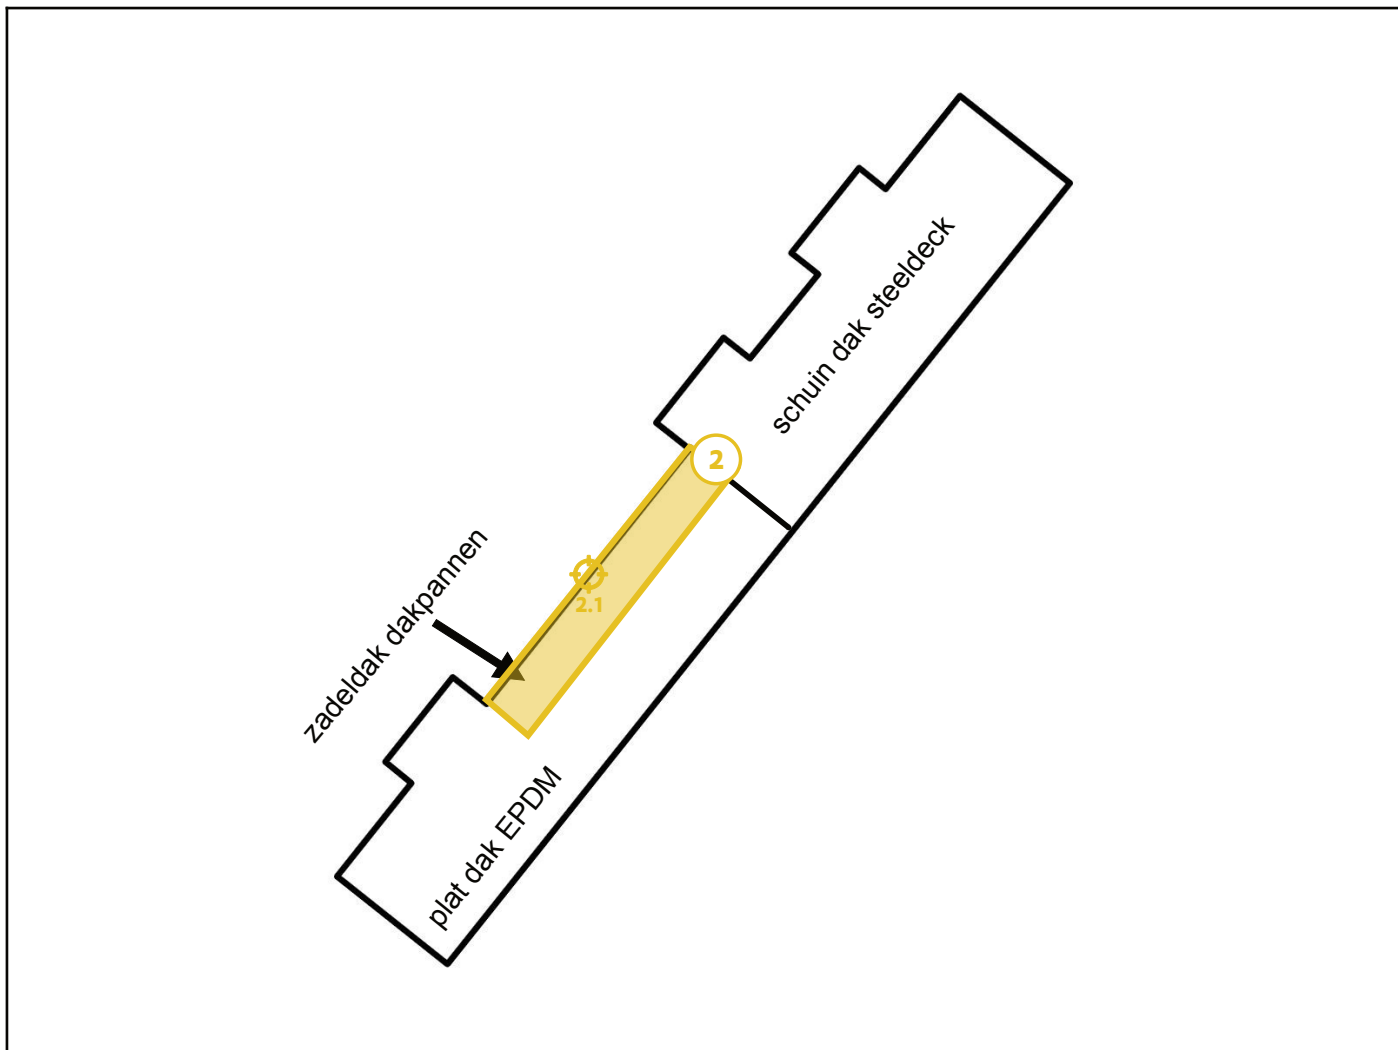
Plan 3.5: woning: dak en gevel

Beschrijving	Type	Actie
2. onderdakplaten type "Menuiserite"	Asbestmateriaal	Zorgvuldig beheren
2.1 Code: monster 1	Puntmonster	-

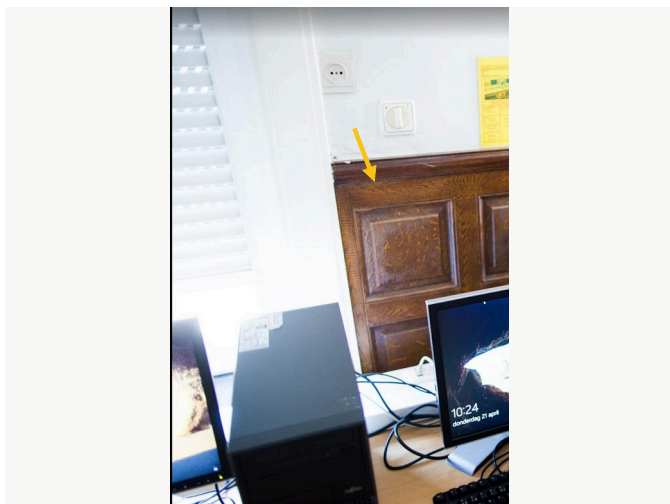
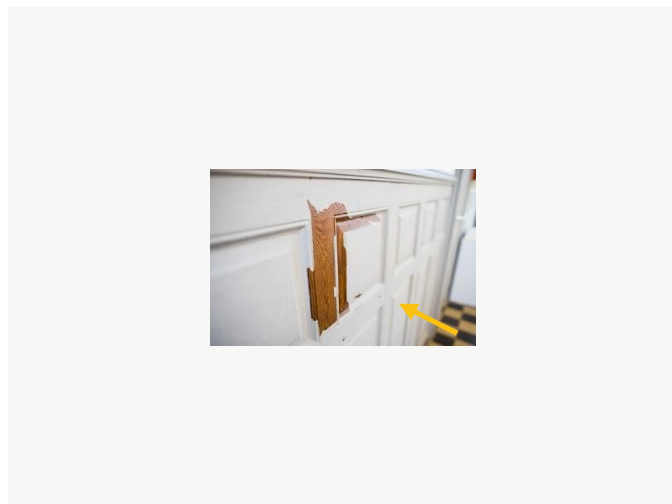
Het asbestmateriaal valt onder de mijlpaal van 2040.

Voor zover dit vastgesteld kon worden, bevatten de platen schroeven. Mogelijk zijn de platen dus vastgeschroefd op een draagstructuur die zich tegen de wand bevindt. De platen kunnen bijgevolg losgeschroefd worden in hun geheel en verpakt en afgevoerd worden.

Eindbeoordeling materiaalrisico	Laag materiaalrisico en/of verlaagde kans op vezelvrijgave
Opmerking	Op sommige locaties zijn enkele platen wit geverfd, maar relatief gezien is het grootste deel niet geverfd.

Gebondenheid	Categorie 1: hechtgebonden in oorsprong
Asbestsoort (vezeltype)	Crocidoliet aanwezig
Asbestconcentratie	Laag (< 50%)
Afschermingsgraad van het gehele materiaal	Geheel of deels (ook) vrij aan de binnenlucht
Toestand van het materiaal	Onbeschadigd, niet verweerd

Beschrijving	lambrisering in vezelcement
Omgeving	Binnen
Primaire drager	Binnenwand
Asbestmateriaal	Plaat, paneel, tablet - Generiek
Bindmiddel van asbestmateriaal	Cement
Gebondenheid op basis van bindmiddel	Hecht
Hoeveelheid (oppervlakte - dikte - aantal)	25,00 m - 0,50 cm - 1 stuk
Totaal volume	0,125 m ³
Eenvoudig bereikbaar	Ja
Bevestigingswijze	Geschroefd
Identificatiemethode	Vaststelling zonder monstername
Destructieve handeling voor identificatie	Nee
Opmerking	<p>Visueel en auditief werden asbestverdachte lambriseringsplaten aangetroffen in het bureau. De platen zien er uit als hout, maar klinken als vezelcement. Er zijn geen bestaande beschadigingen aan de platen. Die eigenaar liet niet toe om een monster te nemen. Bijgevolg werden ze opgenomen als asbestverdacht en worden ze automatisch beschouwd als asbesthoudend, tot een monstername en analyse dit kan verifiëren of weerleggen.</p>

Zorg voor een veilig beheer. Vermijd het beschadigen van het asbestmateriaal. Controleer de toestand jaarlijks op wijzigingen.

Eenvoudige handelingen: mag via doe-het-zelf of door werknemer(s) met opleidingsattest eenvoudige handelingen

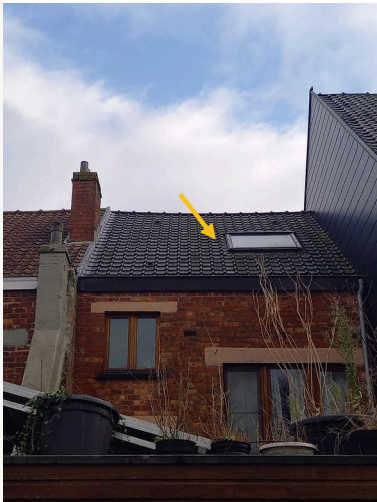
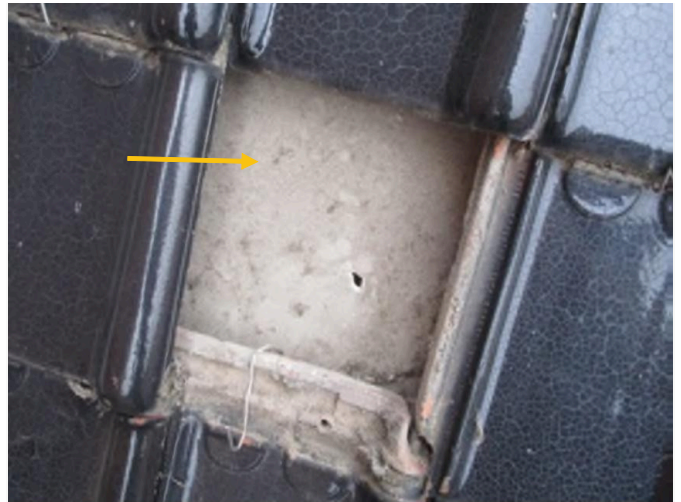
Het asbestmateriaal valt onder de mijlpaal van 2040.

Geklemd tussen houten draaglatjes. Het zadeldak bevindt zich op ca. 10 m hoogte.

Eindbeoordeling materiaalrisico	Zeer laag materiaalrisico en/of zeer lage kans op vezelvrijgave
Opmerking	Afgeschermd door dakpannen. Vanaf dakvenster geen uitstekende randen van het onderdak vastgesteld.

Gebondenheid	Categorie 1: hechtgebonden in oorsprong
Asbestsoort (vezeltype)	Crocidoliet aanwezig
Asbestconcentratie	Laag (< 50%)
Afschermingsgraad van het gehele materiaal	Stootvaste afscherming of omkasting
Toestand van het materiaal	Licht beschadigd, licht verweerd. Intact calciumsilicaatmateriaal of categorie III 'gebondenheid'

#	Type	Referentie	Resultaat
2.1	Puntmonster	monster 1	Crocidoliet, Chrysotiel

Beschrijving	onderdakplaten type "Menuiserite"
Omgeving	Binnen
Primaire drager	Schuin dak
Asbestmateriaal	Plaat, paneel, tablet - Type Menuiserite
Bindmiddel van asbestmateriaal	Cement
Gebondenheid op basis van bindmiddel	Hecht
Hoeveelheid (oppervlakte - dikte - aantal)	50,00 m - 0,10 cm - 1 stuk
Totaal volume	0,05 m ³
Eenvoudig bereikbaar	Nee Het asbestmateriaal is bedekt (uitgezonderd laag verf, coating, behang, kunststof, textiel) en het wegnemen van het bedekkende materiaal kan niet zonder het bedekkende materiaal te beschadigen.
Bevestigingswijze	Geklemd Genageld, geniet
Identificatiemethode	Vaststelling met monsternamen
Destructieve handeling voor identificatie	Nee
Opmerking	Grijsgele kleur. Vastgesteld onder zwarte dakpannen voorbouw. De onderdakplaten werden vastgesteld aan beide zijden van het zadeldak via dakvensters.

Zorg voor een veilig beheer en verwijder dit asbestmateriaal wanneer het bij werken eenvoudig bereikbaar wordt. Controleer de toestand jaarlijks op wijzigingen.

Eenvoudige handelingen: mag via doe-het-zelf of door werknemer(s) met opleidingsattest eenvoudige handelingen
Verwijder de dakpannen. Erna voorzichtig houten draaglatjes en onderdakplaten loswrikken, asbesthoudende platen één voor één en in hun geheel verwijderen. Niet gooien en geen stortkokers gebruiken.

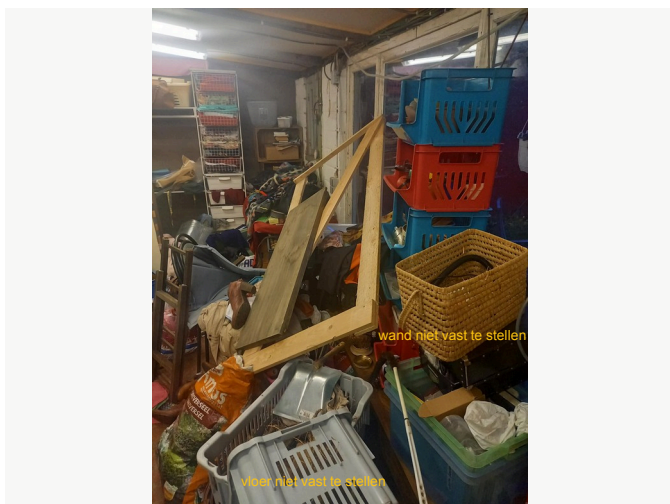
Situeringfoto

Tijdelijke beperking

Reden: Materiaal in opslag

Uitleg van de asbestdeskundige: Materialen in kelderberging (berging 3) niet structureel en ordelijk opgeslagen. Vloer- en wanddelen onder het materiaal konden niet worden vastgesteld. De opdrachtgever blijkt redelijkerwijs niet in staat om het materiaal op korte termijn op te ruimen of te verwijderen.

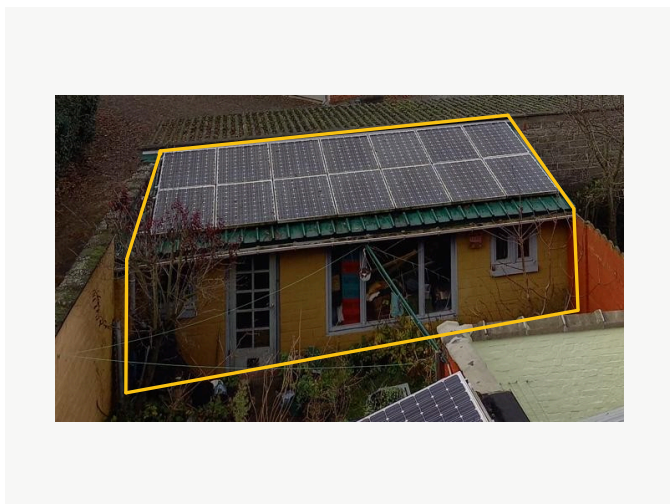
Situeringsfoto

Uitgesloten van inspectie

Bouwjaar: 2019

Constructies gebouwd vanaf 2001 moeten niet onderzocht worden

Opmerking	Op basis van het bewijsdocument (factuur schrijnwerker) kon worden besloten dat het tuinhuis opgetrokken is in 2019
-----------	---

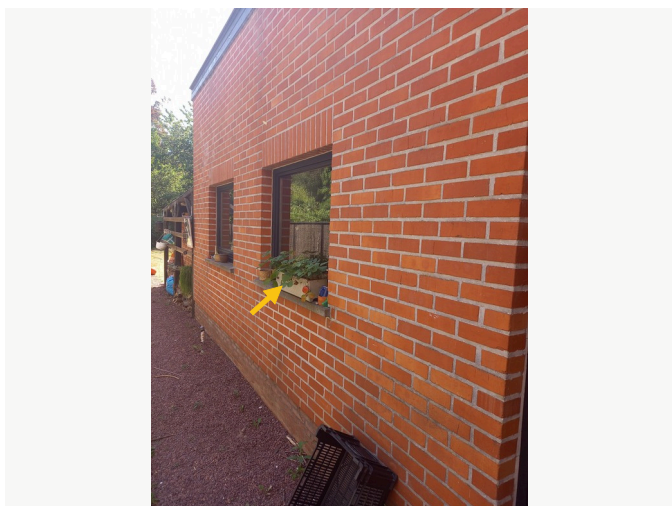
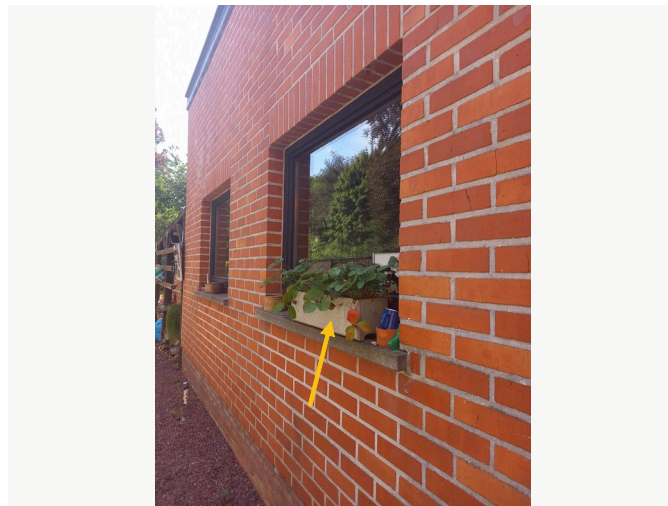
Het betreft visueel en auditief een bloembak in vezelcement. Mogelijk betreft het echter niet-asbesthoudend vezelcement. Een monsternamen werd niet toegelaten door de eigenaar. Ondanks de relatief goede staat, wordt aangeraden deze bloembak te verwijderen omdat dit op een relatief eenvoudige manier mogelijk is.

Eindbeoordeling materiaalrisico	Laag materiaalrisico en/of verlaagde kans op vezelvrijgave
---------------------------------	--

Gebondenheid	Categorie 1: hechtgebonden in oorsprong
Asbestsoort (vezeltype)	Crocidoliet aanwezig
Asbestconcentratie	Laag (< 50%)
Afschermingsgraad van het gehele materiaal	Geheel of deels vrij aan de buitenlucht
Toestand van het materiaal	Onbeschadigd, niet verweerd

Beschrijving	losse bloembak in vezelcement
Omgeving	Buiten
Primaire drager	Gedemonteerd of buitengebruik gesteld materiaal
Asbesttoepassing	bloembak
Bindmiddel van asbesttoepassing	Cement
Gebondenheid op basis van bindmiddel	Hecht
Hoeveelheid (gewicht - aantal)	5,00 kg - 1 stuk
Totaal gewicht	5,00 kg
Identificatiemethode	Vaststelling zonder monsternamen
Destructieve handeling voor identificatie	Nee
Opmerking	De bloembak bevindt zich op de buitenvensterbank van badkamer 2. Grijze kleur.

Vermijd het beschadigen van de asbesttoepassing. Controleer de toestand jaarlijks op wijzigingen.

Verwijder deze asbesttoepassing zo snel mogelijk. Volg de toestand goed op.

Voer bijkomende staalname(s) uit.

In zijn geheel op te nemen, te verpakken en af te voeren.

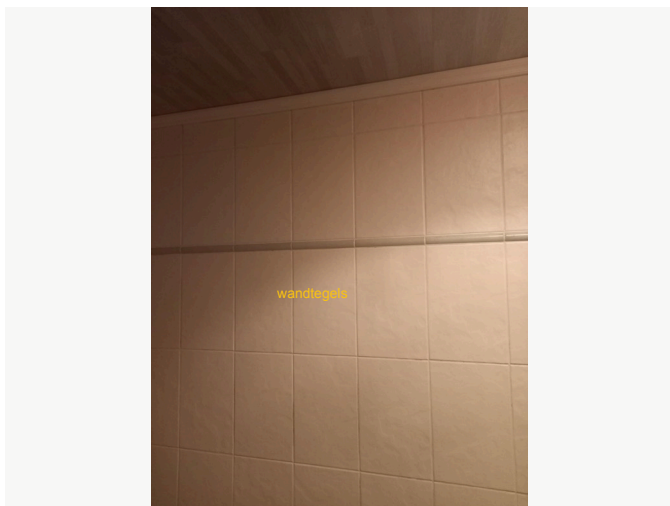
Vrije foto

Mogelijk bevindt er zich asbestverdachte tegellijm achter de wandtegels. Dit was niet waarneembaar, er waren geen bestaande beschadigingen of openingen in de wandtegels.

Identificatiemethode	Redelijk vermoeden
Primaire drager	Binnenwand

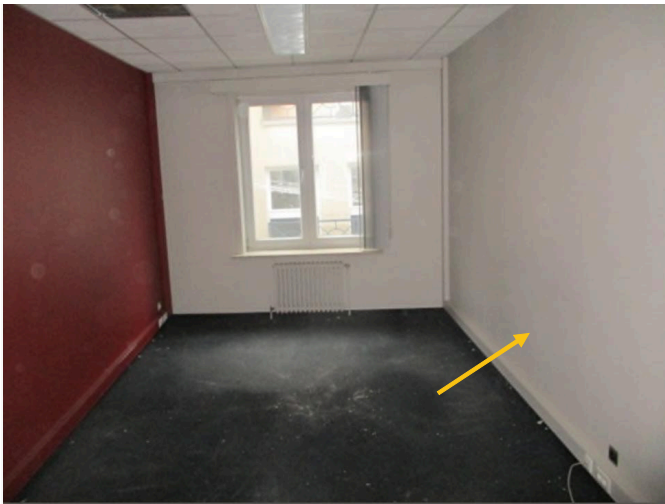
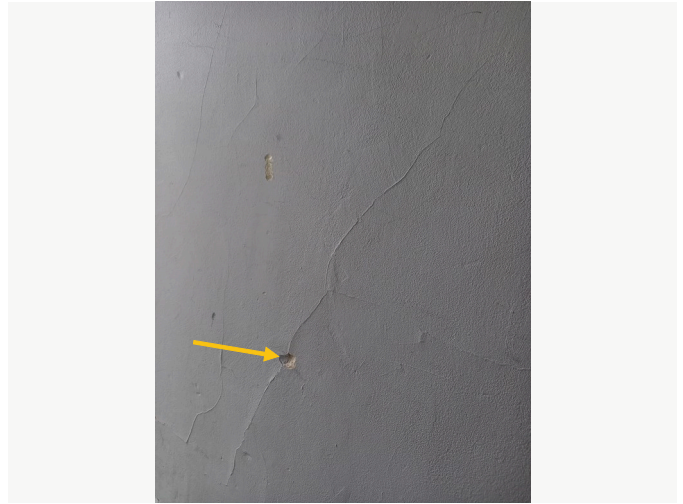
Fiche 7: pleisterwerk muren

Geen asbest

#	Type	Referentie	Resultaat
7.1	Mengmonster	monster 2	Geen asbest

Beschrijving	pleisterwerk muren
Omgeving	Binnen
Primaire drager	Binnenwand
Bindmiddel van materiaal	Gips - kalk
Gebondenheid op basis van bindmiddel	Niet-hechtgebonden
Hoeveelheid (oppervlakte - dikte - aantal)	200,00 m - 1,00 cm - 1 stuk
Totaal volume	2,00 m ³
Identificatiemethode	Vaststelling met monstername
Destructieve handeling voor identificatie	Nee
Opmerking	Pleisterwerk aan muren van keuken en stooklokaal. Heterogene samenstelling: verf, gips, leem. Het dragermateriaal t.h.v. de monsternamepunten betreft bakstenen.
