# Asbestinventarisatetest

Stationsstraat 110, 2800 Mechelen

Attestnummer : **50241204-000001.001**

Uitgegeven op : **04.12.2024**

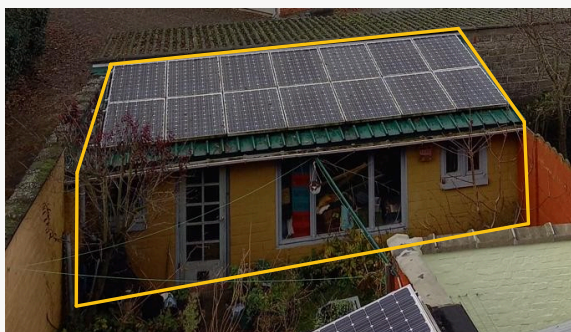
*Situeringsfoto*

### Uitgesloten van inspectie

**Bouwjaar:** 2019

*Constructies gebouwd vanaf 2001 moeten niet onderzocht worden*

| Opmerking | Op basis van het bewijsdocument (factuur schrijnwerker) kon worden besloten dat het tuinhuis opgetrokken is in 2019 |

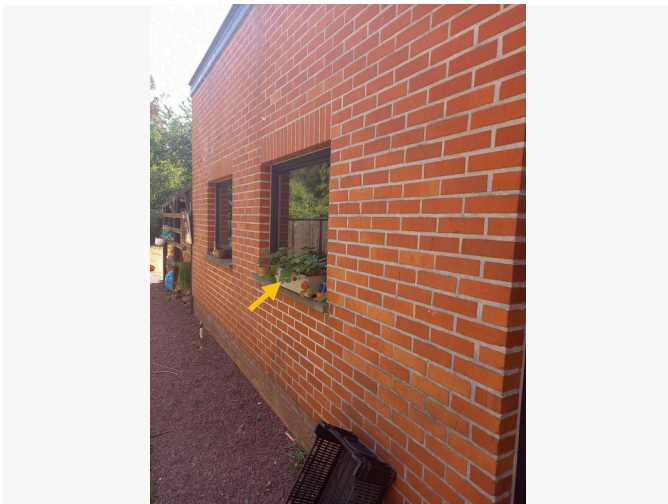
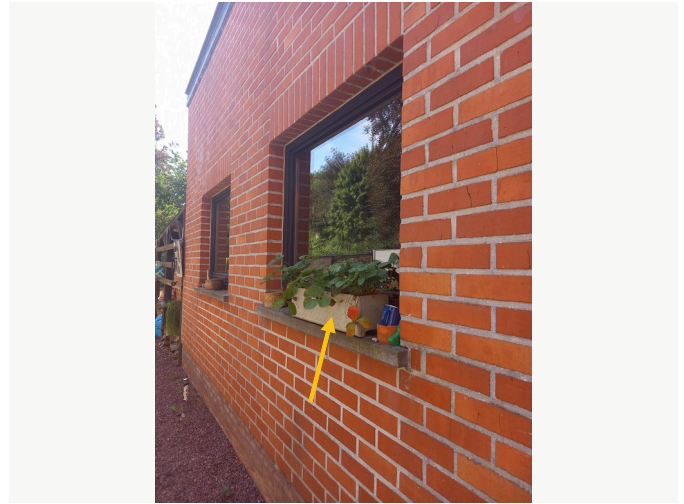
Het betreft visueel en auditief een bloembak in vezelcement. Mogelijk betreft het echter niet-asbesthoudend vezelcement. Een monstername werd niet toegelaten door de eigenaar. Ondanks de relatief goede staat, wordt aangeraden deze bloembak te verwijderen omdat dit op een relatief eenvoudige manier mogelijk is.

| Eindbeoordeling materiaalisico | Laag materiaalisico en/of verlaagde kans op vezelvrijgave |

| Asbestsoort (vezeltype) | Crocidoliet aanwezig |
| Toestand van het materiaal | Onbeschadigd, niet verweerd |

| Opmerking | De bloembak bevindt zich op de buitenvensterbank van badkamer 2.<br>Grijze kleur. |

Vermijd het beschadigen van de asbesttoepassing. Controleer de toestand jaarlijks op wijzigingen.

Eenvoudige handelingen: mag via doe-het-zelf of door werknemer(s) met opleidingsattest eenvoudige handelingen

In zijn geheel op te nemen, te verpakken en af te voeren.

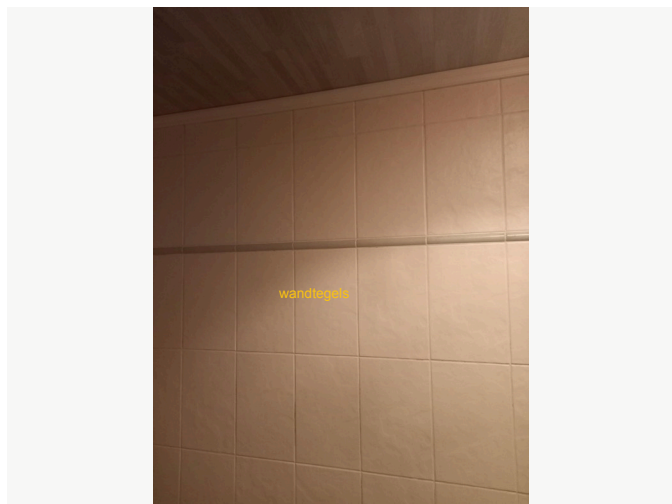
Mogelijk bevindt er zich asbestverdachte tegellijm achter de wandtegels. Dit was niet waarneembaar, er waren geen bestaande beschadigingen of openingen in de wandtegels.

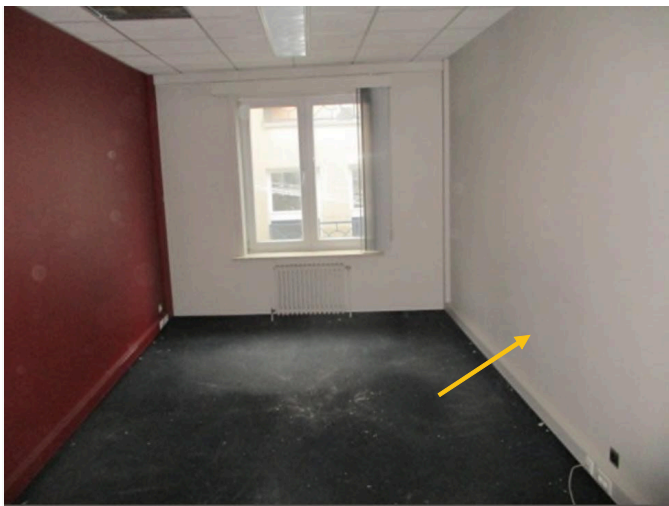
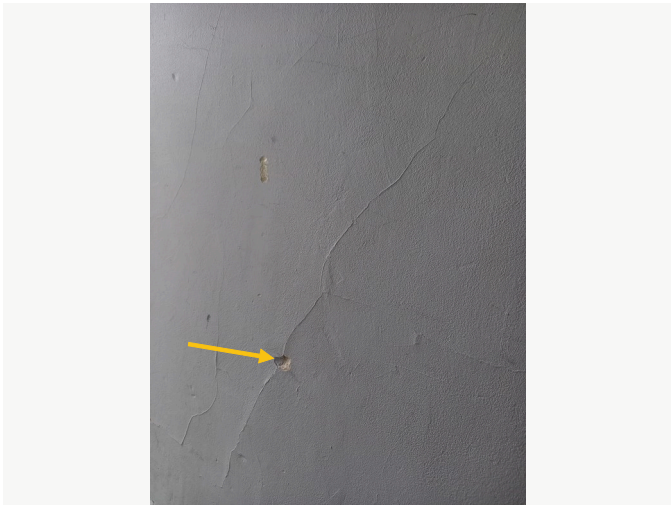
# Fiche 4: pleisterwerk muren

Geen asbest

| # | Type | Referentie | Resultaat |
|---|---|---|---|
| 4.1 | Mengmonster | monster 2 | Geen asbest |

| Opmerking | Pleisterwerk aan muren van keuken en stooklokaal. Heterogene samenstelling: verf, gips, leem. Het dragermateriaal t.h.v. de monsternamepunten betreft bakstenen. |
