# Asbestinventarisatetest

Stationsstraat 110, 2800 Mechelen

Attestnummer : 20241202-000001.000

Uitgegeven op : 02.12.2024

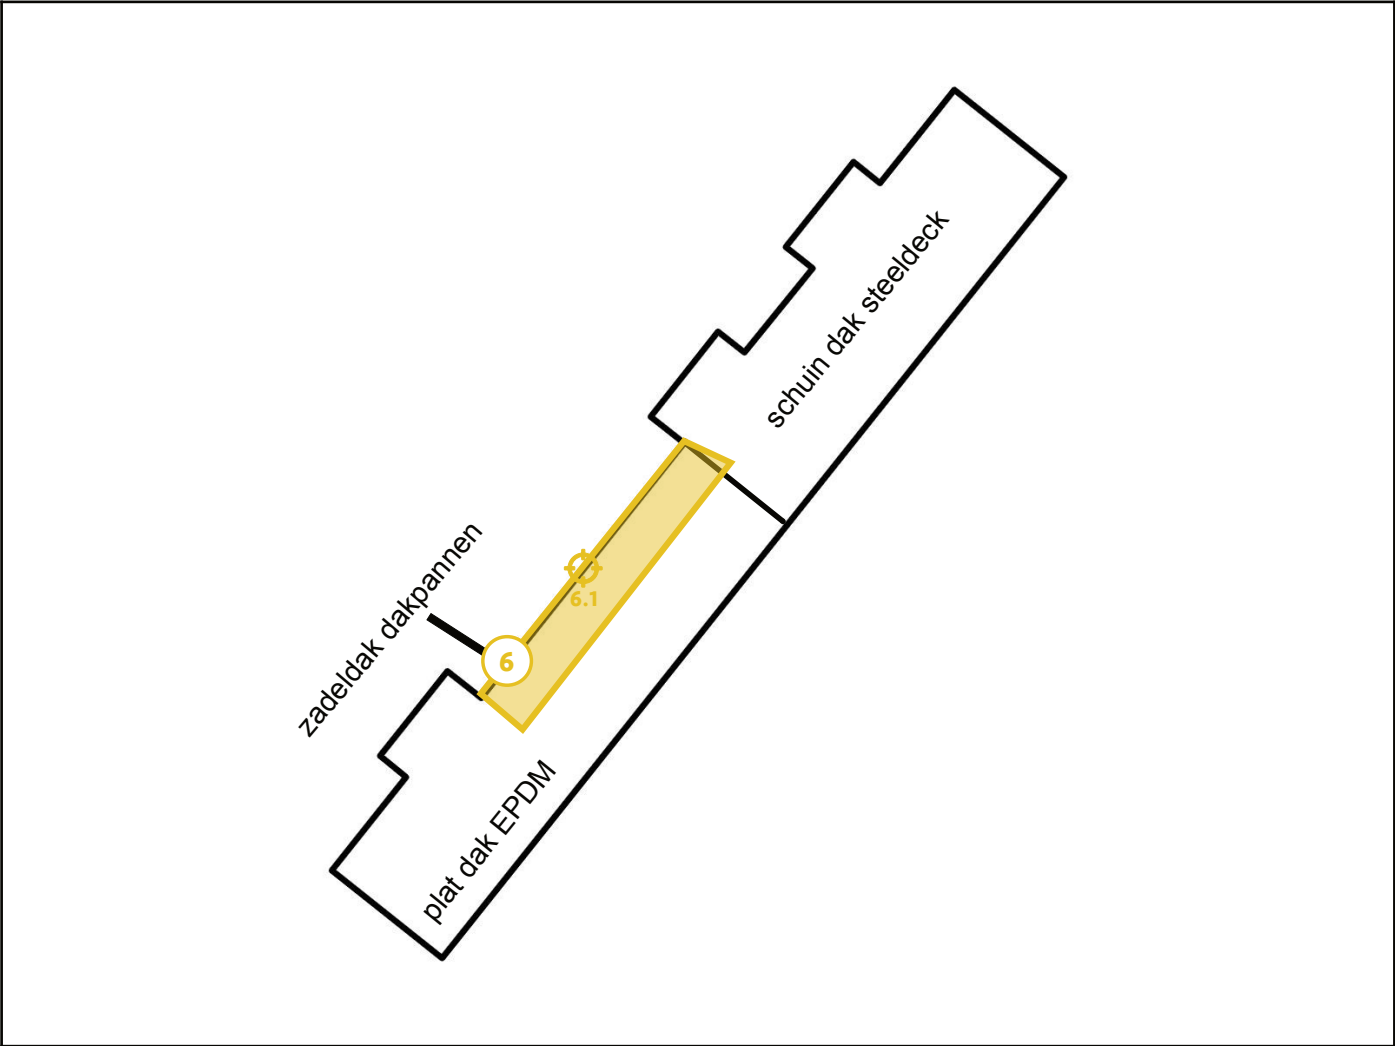
# Plan 1.1: woning: dak en gevel

| Beschrijving | Type | Actie |
|---|---|---|
| 6. onderdakplaten type "Menuiserite" | Asbestmateriaal | Zorgvuldig beheren |

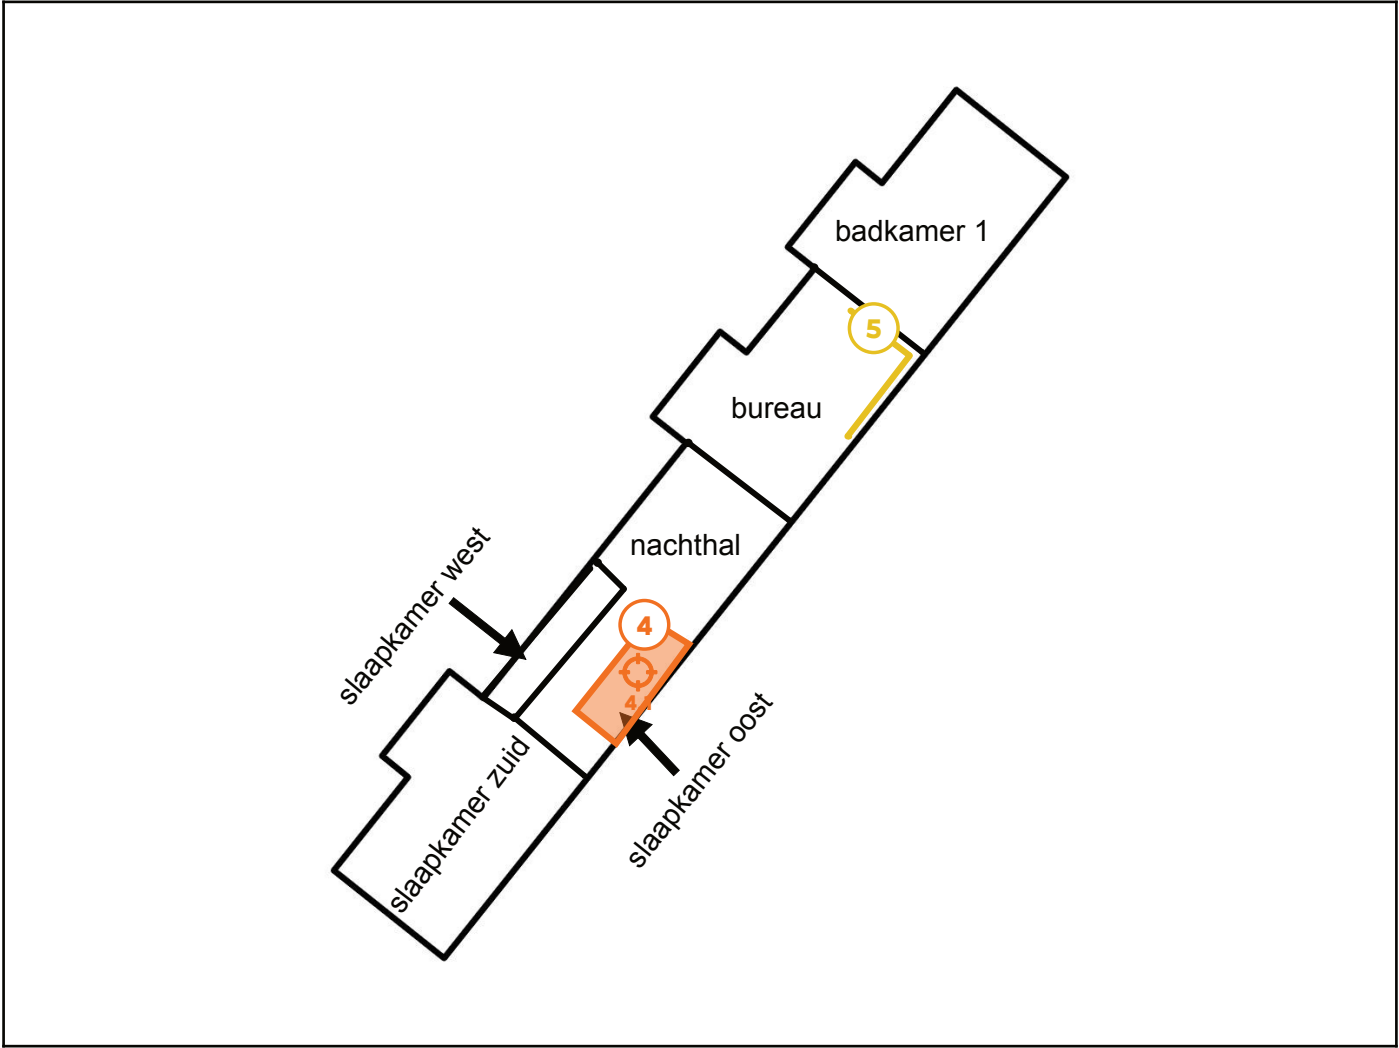
Plan 1.3: woning: v+1

| Beschrijving | Type | Actie |
|---|---|---|
| 4. vinyl met asbestkarton als vloerbekleding | Asbestmateriaal | Verwijderen |
| 5. lambrisering in vezelcement | Asbestmateriaal | Zorgvuldig beheren |

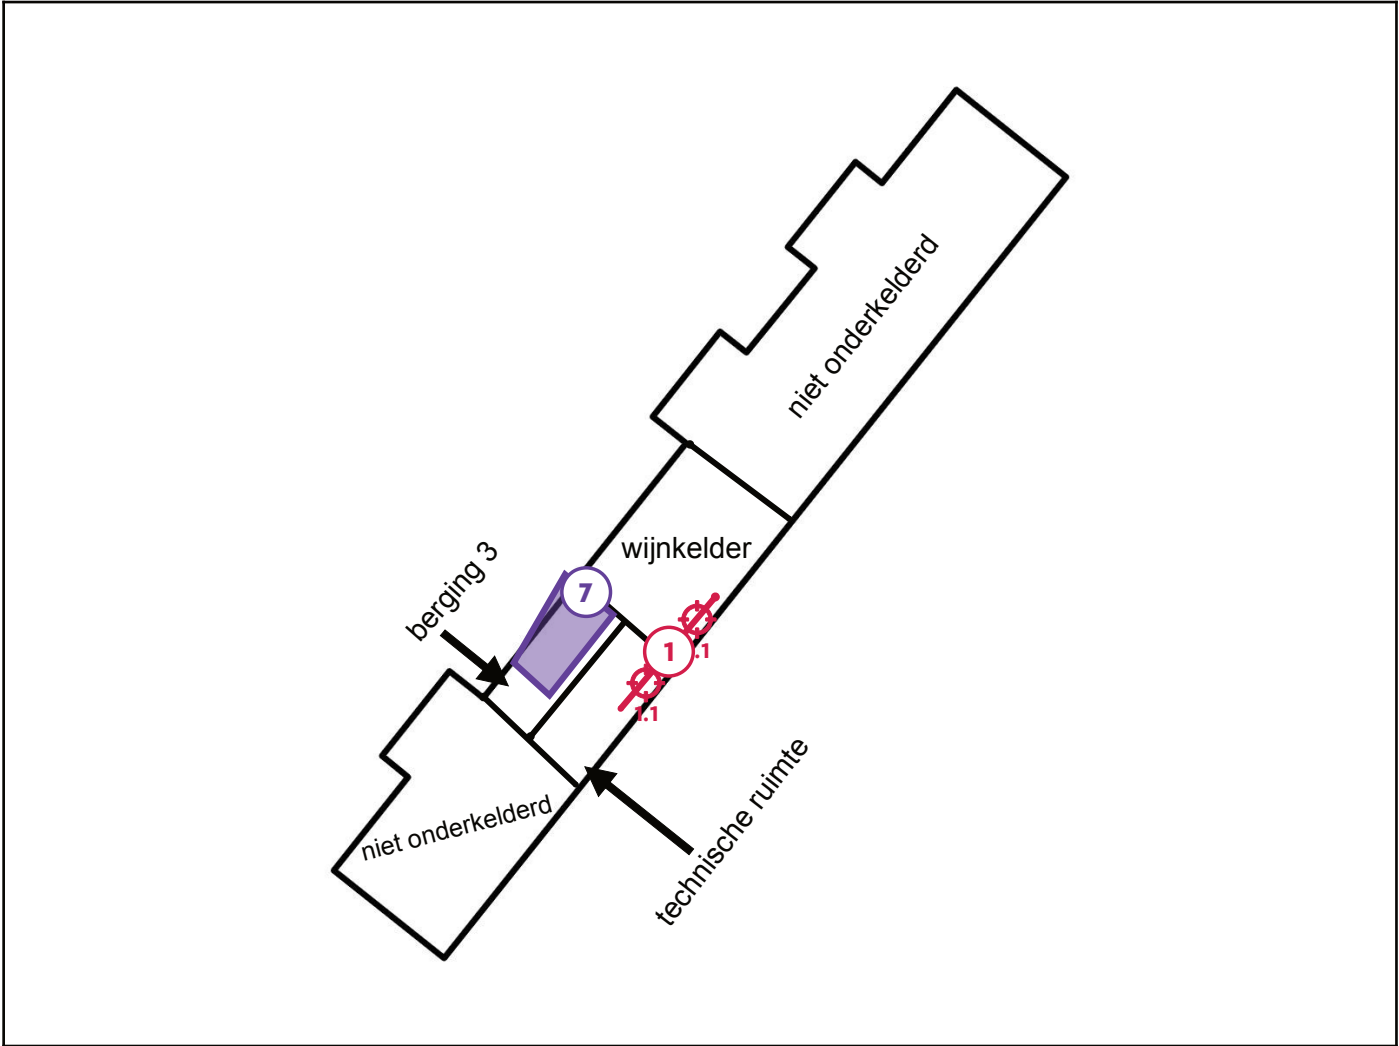
Plan 1.5: woning: v-1

| Beschrijving | Type | Actie |
|---|---|---|
| 1. thermische leidingisolatie in gips | Asbestmateriaal | Dringend verwijderen |
| 7. materiaal in opslag | Beperking | - |

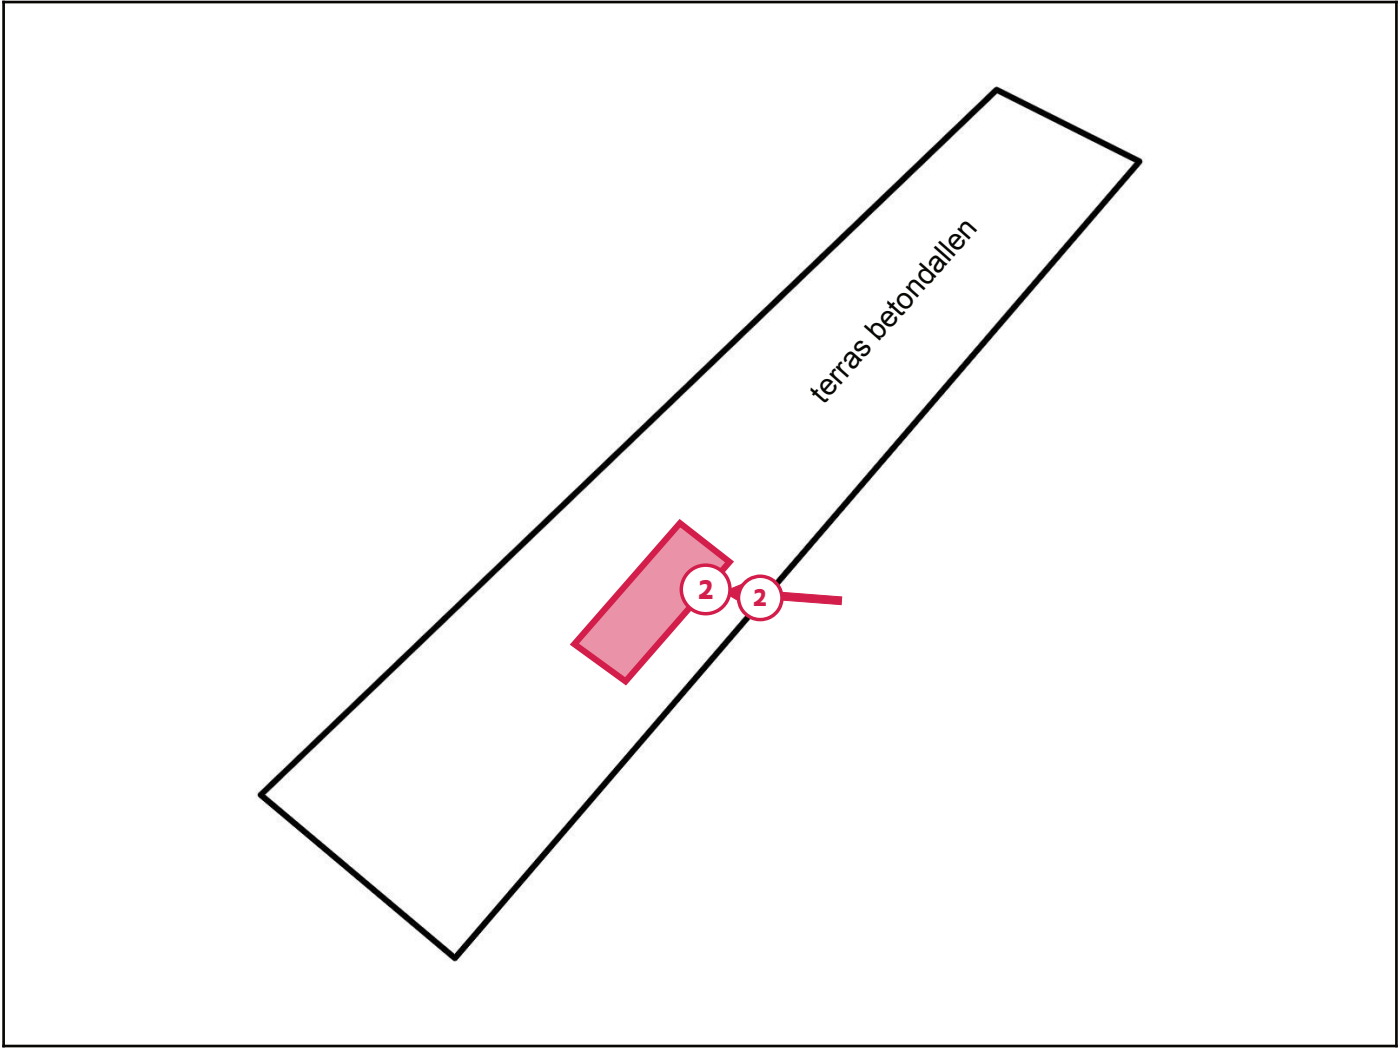
# Plan 3.1: terras

| Beschrijving | Type | Actie |
|---|---|---|
| 2. losse stukken van platen type "Menuiserite" | Asbestmateriaal | Dringend verwijderen |

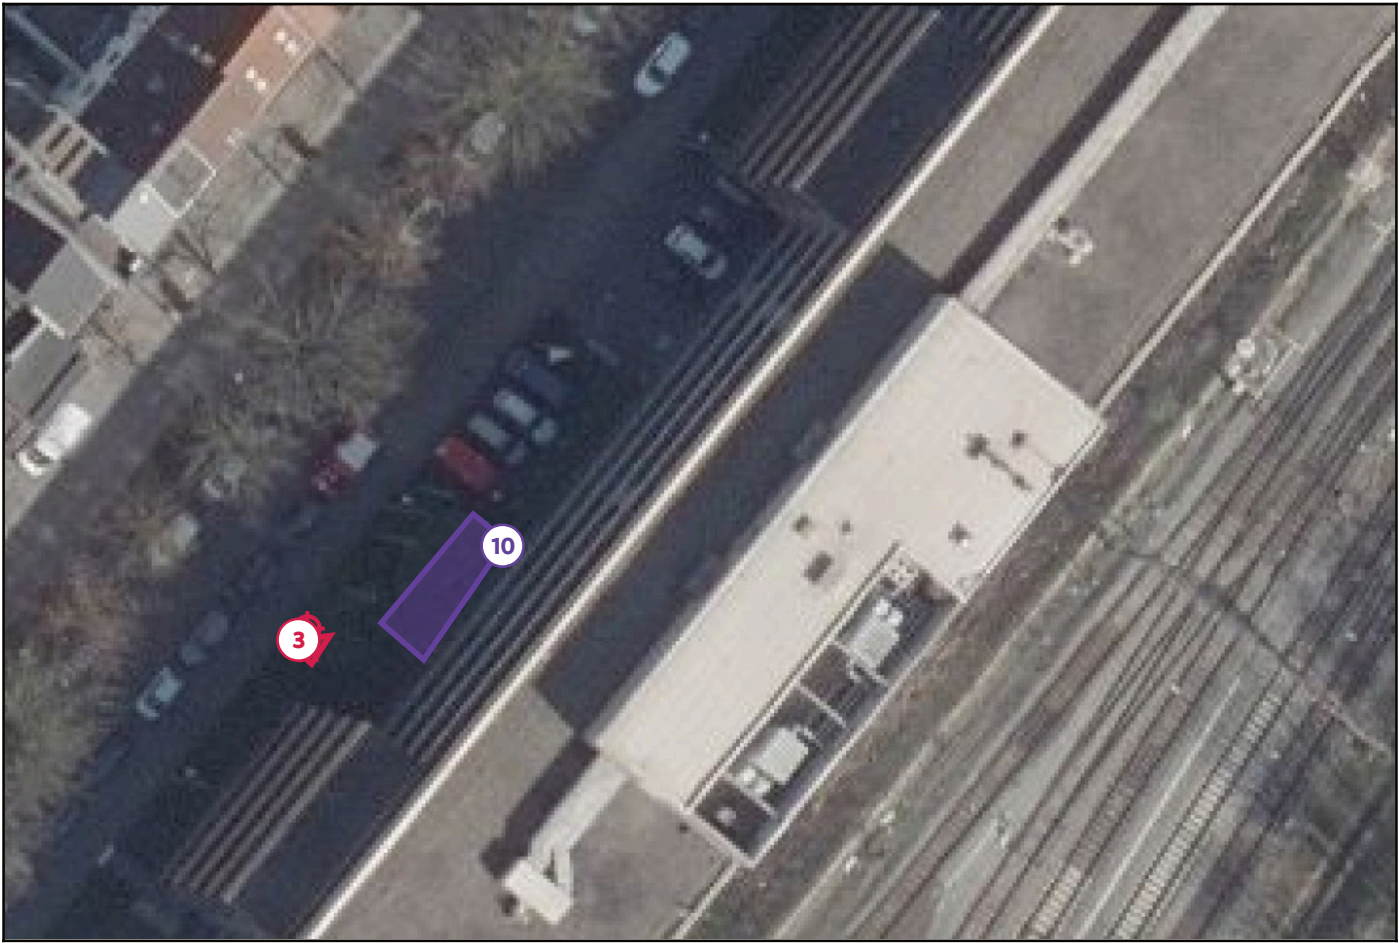
# Plan 4.1: Vaststellingen buiten de constructies

| Beschrijving | Type | Actie |
|---|---|---|
| 3. losse stukken in vezelcement op steenpuinlaag | Asbestmateriaal | Dringend verwijderen |
| 10. flinters in vezelcement in laag hout-grond | Puin, steenslag, (water)bodem | - |

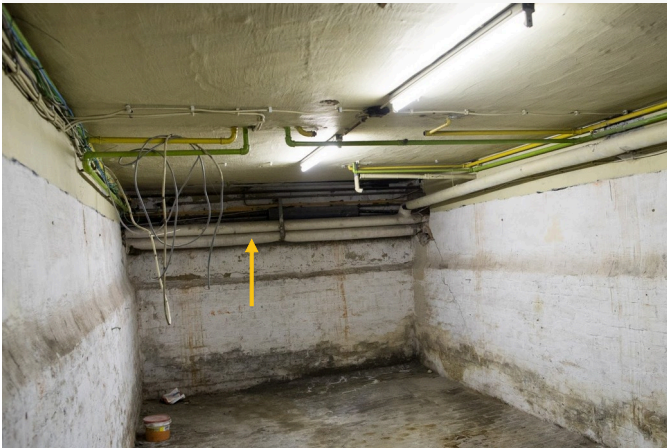
| Eindbeoordeling materiaalrisico | Hoog materiaalrisico en/of hoge kans op vezelvrijgave |
| Opmerking | Op relatief veel plaatsen scheurt en brokkelt het gips af, vnl. in de wijnkelder. |

| Gebondenheid | Categorie 2: niet-hechtgebonden met matrix |
| Asbestsoort (vezeltype) | Amfibool aanwezig, uitgezonderd crocidoliet |
| Asbestconcentratie | Hoog ( $\geq 50\%$ ) |
| Afschermingsgraad van het gehele materiaal | Geheel of deels (ook) vrij aan de binnenlucht |
| Toestand van het materiaal | Matig beschadigd, matig verweerd |

| # | Type | Referentie | Resultaat |
|---|---|---|---|
| 1.1 | Mengmonster | monster 5 | Amosiet |

| Opmerking | De leidingen met thermische isolatie bevinden zich doorlopend in de wijnkelder en de naastliggende technische ruimte (2 aparte lokalen). De thermische isolatie bestaat uit textiel (doek), asbesthoudend gips, golfkarton en glaswol. |

Sluit de ruimte luchtdicht af en vermijd het betreden van de ruimte.

Schermbouw in afwachting van verwijdering het asbestmateriaal af van luchtstromingen en verstoring: bijvoorbeeld door het te verpakken, te fixeren, af te dekken, signalisatie - afbakening aan te brengen, ...

Verwijder dit asbestmateriaal zo snel mogelijk. Volg de toestand goed op.

Voer binnenluchtmetingen uit om actuele blootstellingsrisico's in de binnenlucht te monitoren.

Hermetische zone (erkend asbestverwijderaar)

Gipsisolatie wordt losgesneden van dragermateriaal (leiding), asbesthoudend gips zal gemakkelijk verbrossen. Om geen asbestvezels te verspreiden naar de omgeving, dient een onderdrukzone te worden opgesteld.

Er wordt aangeraden om minstens de wijnkelder voorlopig af te sluiten en de gipsisolatie in beiden lokalen dringend te laten verwijderen.

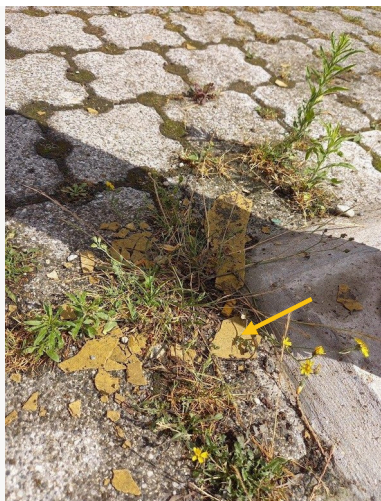
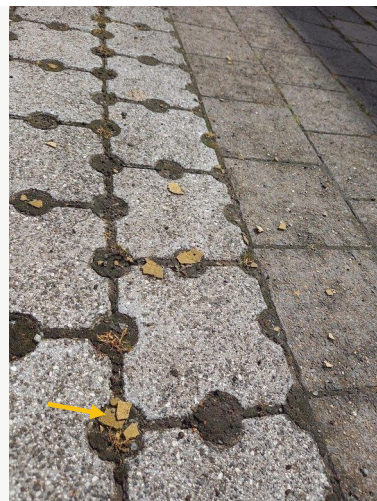
## Fiche 2: losse stukken van platen type "Menuiserite"

| Beschrijving | losse stukken van platen type "Menuiserite" |
| Type afvalstof | Betreft resten (contaminatie) van verwerking of beschadiging |
| Bron van de resten | Mogelijk van onderdakplaten (zie monster 1) |
| Opmerking | Gele kleur. De losse stukken bevinden zich op het terras t.h.v. de straat/voortuin. |

Verwijder het asbestafval.

Eenvoudige handelingen: mag via doe-het-zelf of door werknemer(s) met opleidingsattest eenvoudige handelingen  
Voorzichtig de stukken opnemen (handpicking), verpakken en afvoeren.

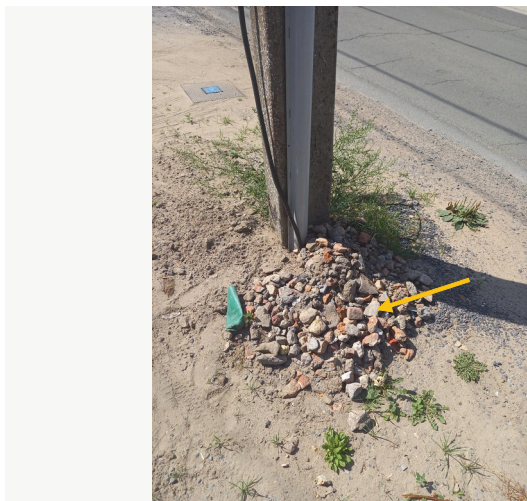
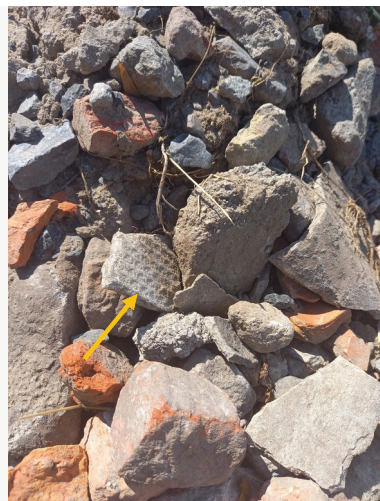
## Fiche 3: losse stukken in vezelcement op steenpuinlaag

| # | Type | Referentie | Resultaat |
|---|---|---|---|
| 3.1 | Puntmonster | monster 4 | Chrysotiel, Crocidoliet |

| Beschrijving | losse stukken in vezelcement op steenpuinlaag |
| Bron van de resten | Bron van de resten is niet meer aanwezig |
| Opmerking | Steenpuinlaag werd oppervlakkig onderzocht, enkel de toplaag. Mogelijk bevinden er zich nog asbesthoudende stukken vermengd in de steenpuinlaag of in de bodem eronder. De steenpuinlaag bevindt zich in de voortuin t.h.v. de straat. |

Verwijder het asbestafval.

Voer bijkomende staalname(s) uit.

Voorzichtig op te nemen (handpicking), te verpakken en af te voeren.

Bijkomend onderzoek van steenpuinlaag en bodem eronder is aangeraden (uitsorteren).

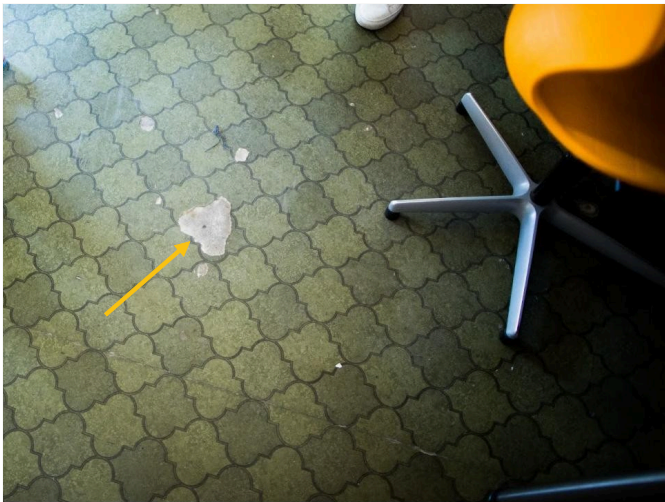
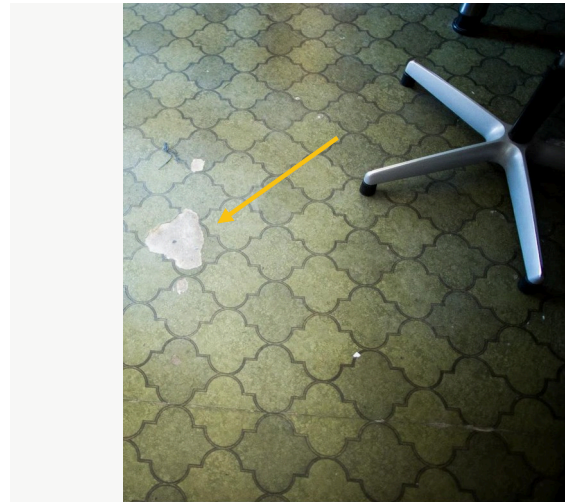
| Eindbeoordeling materiaalrisico | Verhoogd materiaalrisico en/of verhoogde kans op vezelvrijgave |
| Opmerking | Lokaal enkele openingen/gaatjes in het vloerzeil, maar geen resten van asbestkarton vastgesteld aan onderliggende vloerlaag. |

| Gebondenheid | Categorie 2: niet-hechtgebonden met matrix |
| Asbestsoort (vezeltype) | Alleen chrysotiel |
| Asbestconcentratie | Hoog (>= 50%) |
| Toestand van het materiaal | Licht beschadigd, licht verweerd. Intact calciumsilicaatmateriaal of categorie III 'gebondenheid' |

| # | Type | Referentie | Resultaat |
|---|---|---|---|
| 4.1 | Puntmonster | monster 3 | Chrysotiel |

| Opmerking | De bovenzijde van het vloerzeil wordt gekenmerkt door een groen patroon, bestaande uit asbestvrij kunststof (vinyl). De onderzijde van het vloerzeil bestaat uit asbesthoudend karton. De kartonlaag is vastgelijmd aan een onderliggende vloerlaag. |

Schermbouw in afwachting van verwijdering het asbestmateriaal af van luchtstromingen en verstoring: bijvoorbeeld door het te verpakken, te fixeren, af te dekken, signalisatie - afbakening aan te brengen, ...

Hermetische zone (erkend asbestverwijderaar)

De vinyl is gelijmd aan een onderliggende vloerlaag. Verwijderen gebeurt door aftrekken vinyl, waarbij asbestkarton zal scheuren.

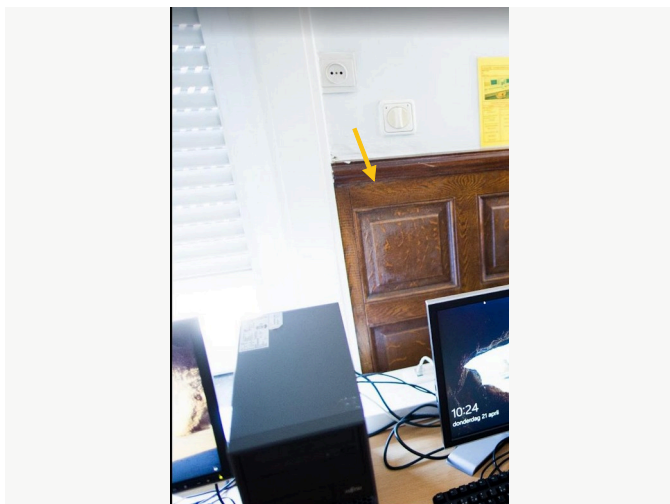
| Eindbeoordeling materiaalrisico | Laag materiaalrisico en/of verlaagde kans op vezelvrijgave |
| Opmerking | Op sommige locaties zijn enkele platen wit geverfd, maar relatief gezien is het grootste deel niet geverfd. |

| Gebondenheid | Categorie 1: hechtgebonden in oorsprong |
| Asbestsoort (vezeltype) | Crocidoliet aanwezig |
| Toestand van het materiaal | Onbeschadigd, niet verweerd |

| Opmerking | <p>Visueel en auditief werden asbestverdachte lambriseringsplaten aangetroffen in het bureau. De platen zien er uit als hout, maar klinken als vezelcement. Er zijn geen bestaande beschadigingen aan de platen. Die eigenaar liet niet toe om een monster te nemen. Bijgevolg werden ze opgenomen als asbestverdacht en worden ze automatisch beschouwd als asbesthoudend, tot een monstername en analyse dit kan verifiëren of weerleggen.</p> |

Zorg voor een veilig beheer. Vermijd het beschadigen van het asbestmateriaal. Controleer de toestand jaarlijks op wijzigingen.

Voor zover dit vastgesteld kon worden, bevatten de platen schroeven. Mogelijk zijn de platen dus vastgeschroefd op een draagstructuur die zich tegen de wand bevindt. De platen kunnen bijgevolg losgeschroefd worden in hun geheel en verpakt en afgevoerd worden.

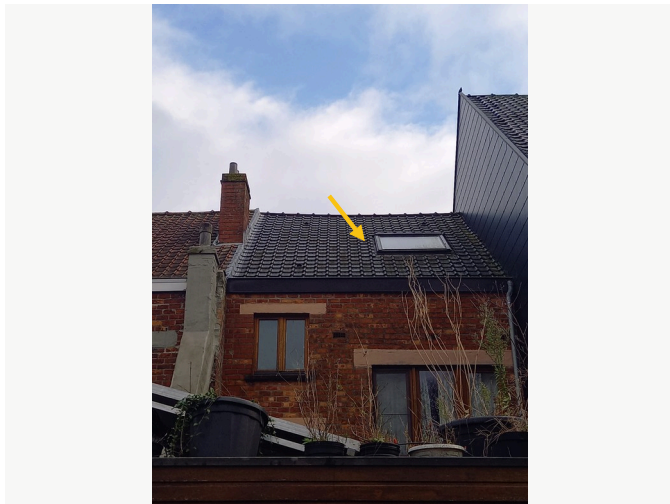
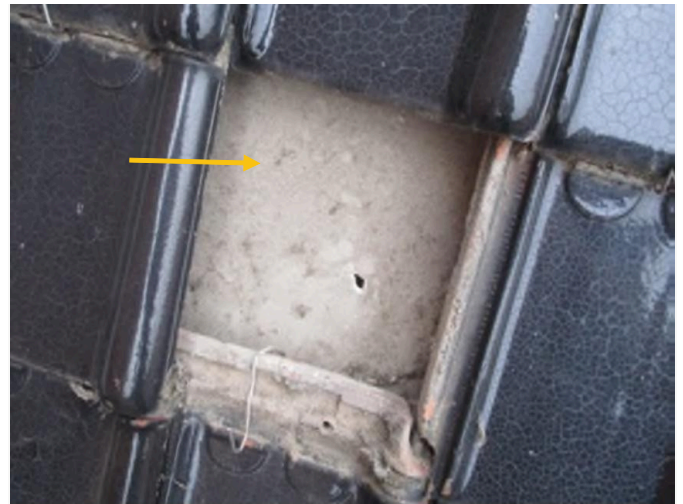
| Opmerking | Grijsgele kleur. Vastgesteld onder zwarte dakpannen voorbouw. De onderdakplaten werden vastgesteld aan beide zijden van het zadeldak via dakvensters. |

Zorg voor een veilig beheer en verwijder dit asbestmateriaal wanneer het bij werken eenvoudig bereikbaar wordt. Controleer de toestand jaarlijks op wijzigingen.

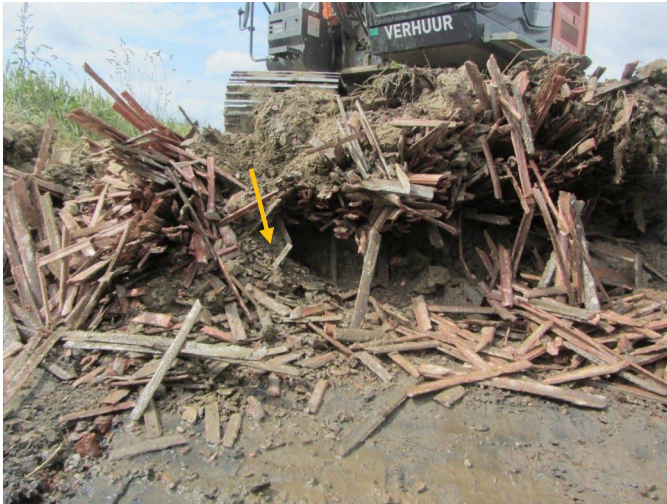
## Fiche 10: flinters in vezelcement in laag houtgrond

| Opmerking | In de voortuin werd een hoop houtafval, vermengd met grond, vastgesteld. Bepaalde lagen waren vaststelbaar, omdat de puinhoop reeds deels uitgesorteerd was. In enkele lagen waren flinters in vezelcement te zien, vermengd in het afval. De puinhoop werd niet verder uitgesorteerd of opgeschept. |
