van Joke Van De Steene
onderwerp Rapport pilootproeven Mariakerke zuurteerstort (luchtmetingen)
datum 06/04/2018
pagina's 1/12

Rapport pilootproeven zuurteerstort Mariakerke (luchtmetingen)

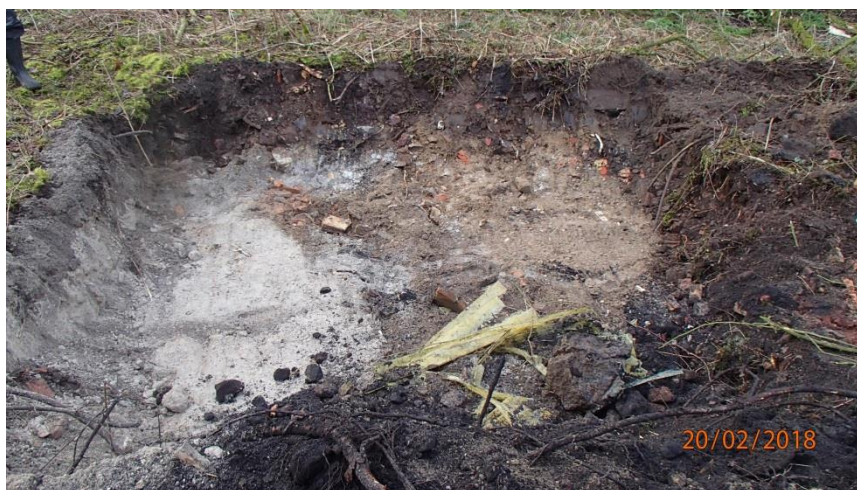
Foto 1 – Sleuf 1A

Op 20 februari werden op de voorziene locatie voor sleuf 1 twee sleuven gegraven. De eerste sleuf (sleuf 1A) met dimensies 2 m x 2 m werd na 0.6 m diepte gestaakt door aanwezigheid van kunststof dakplaten. Er werd geen asbestverdacht materiaal gevonden in deze sleuf.

Lokaal werd zuurteer aangetroffen in deze sleuf, dit werd selectief afgegraven en apart gestockeerd. Het overige materiaal werd gebruikt om de sleuf opnieuw heraan te vullen.

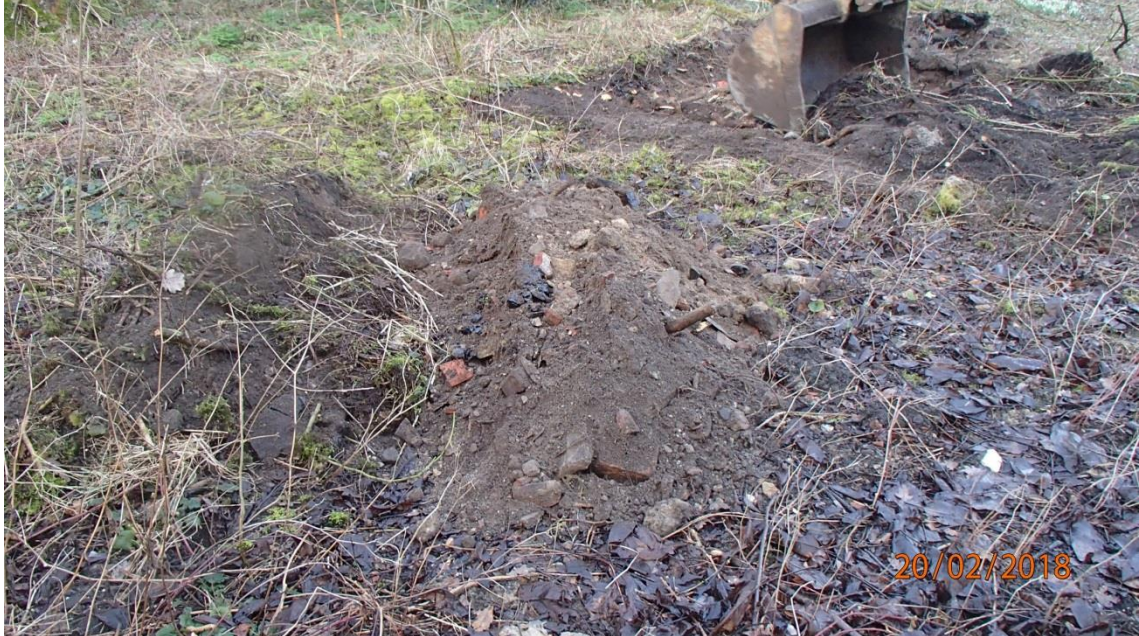
Foto 2 – Zuurteer/grond mengsel uit sleuf 1A

Het zuurteer/grond mengsel uit sleuf 1B (Foto 4) en het zuurteer/grond mengsel uit sleuf 1A (Foto 2) werden met de kraan getransporteerd naar de behandelzone en afgedekt met landbouwfolie.

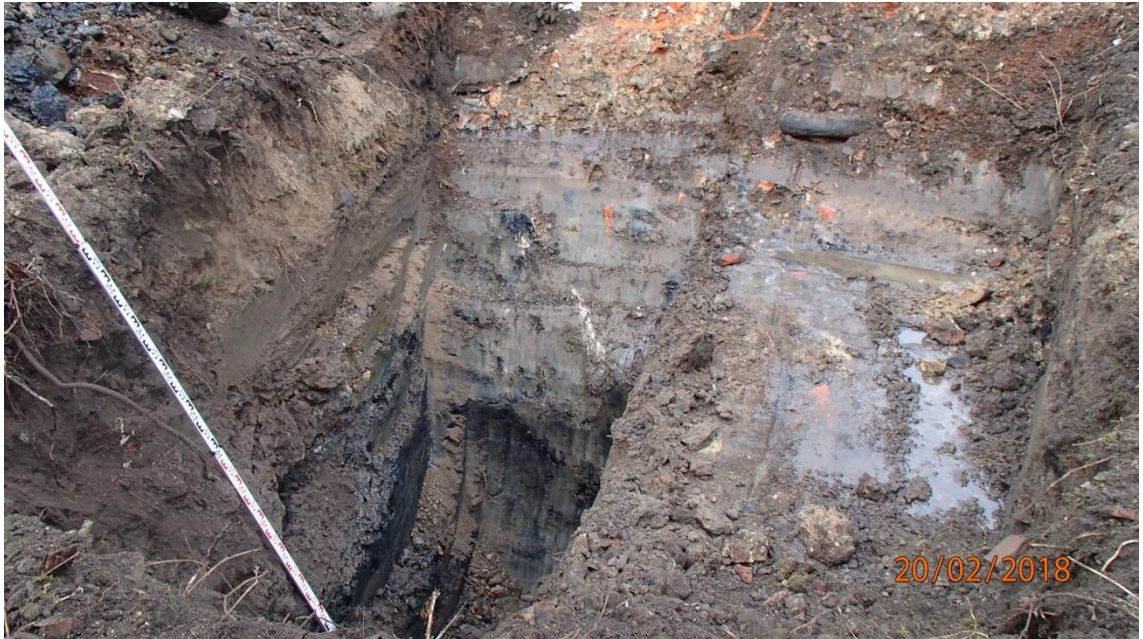
Foto 3 – Sleuf 1B

Onmiddellijk daarna werd iets verder een tweede sleuf gegraven (sleuf 1B, Foto 3) met afmetingen 4 m x 4 m. Bij deze sleuf werd gegraven tot een zuurteer/grond mengsel werd aangetroffen op 1.3 meter diepte. Vanaf deze diepte werd bij ongeveer de helft van de sleuf verder gegraven tot een diepte van ongeveer 3.1 meter. Van het grond/puin mengsel tot 1.3 meter diepte werd een mengstaal genomen door SWECO (staal S1(0-130 cm)) en dit werd opgestuurd naar een erkend labo voor analyse van grondverzetparameters. Van het grond/zuurteer mengsel werd een mengstaal genomen door DEC en dit werd opgestuurd naar een erkend labo voor analyse op zuurteer relevante parameters (droge stof, pH, asgehalte, zwavelgehalte en calorische waarde). Er werd geen asbestverdacht materiaal gevonden in deze sleuf.

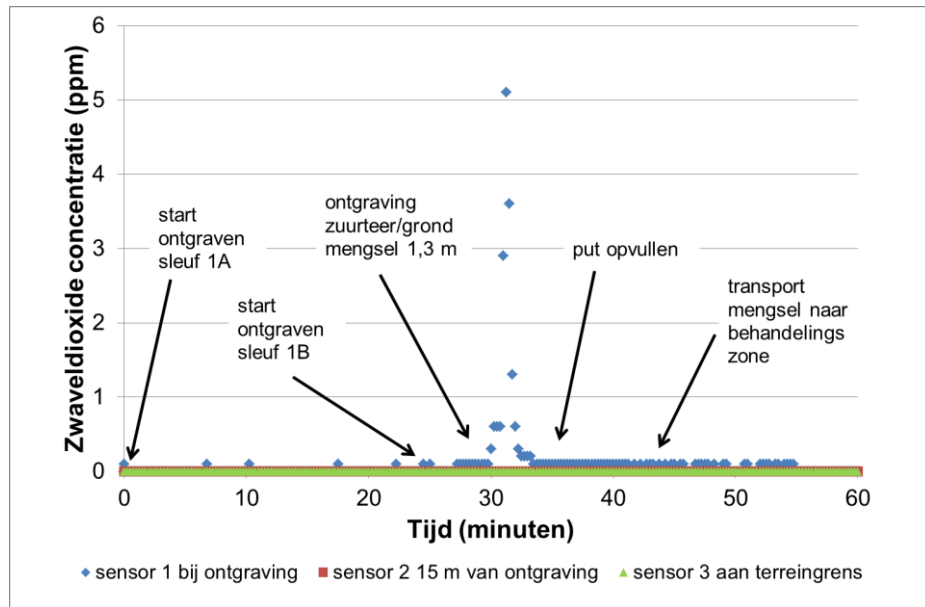
Tijdens het ontgraven van het grond/zuurteer mengsel uit sleuf 1B werden verhoogde zwaveldioxide concentraties gemeten vlakbij de sleuf tot en concentratie van 5.1 ppm zoals weergegeven in Figuur

1. Op 15 meter ten noorden van de sleuf en aan de terreingrens werden geen verhoogde zwaveldioxide concentraties geregistreerd.

Figuur 1 – Zwaveldioxide concentraties gemeten tijdens ontgraving sleuf 1A en 1B

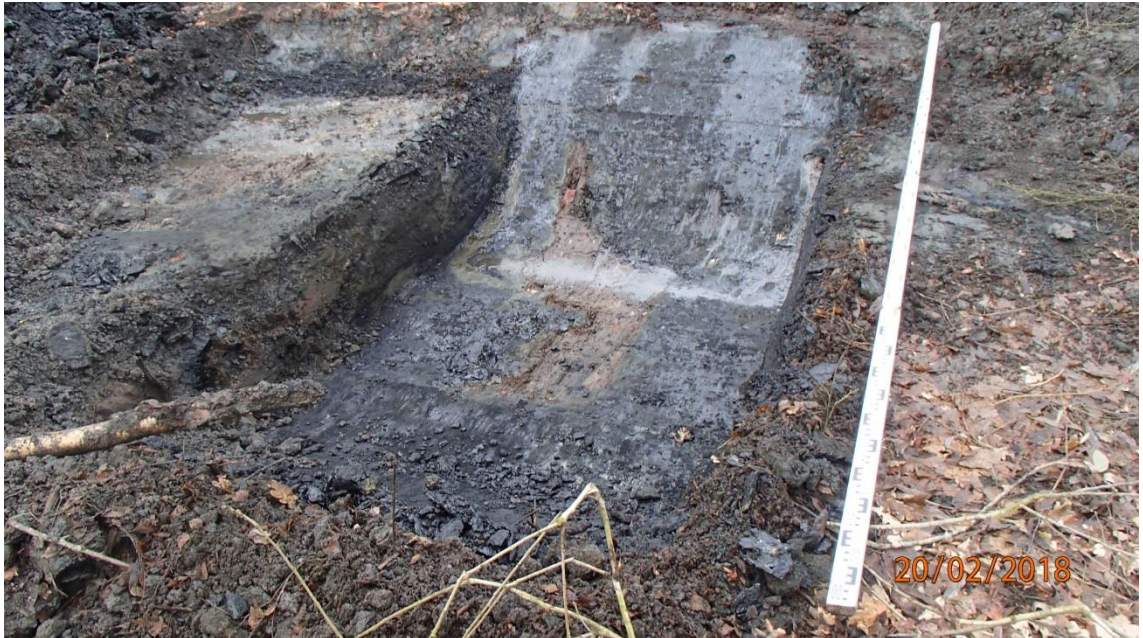
Foto 5 – sleuf 2

Aan de rand van het dagzomende zuurteer ter hoogte van de behandelzone, werd op 20 februari sleuf 2 (Foto 5) gegraven met dimensies 3.5 m x 4 m tot een diepte van ongeveer 1 meter. Van het zuurteer werd een mengstaal genomen door DEC en dit werd opgestuurd naar een erkend labo voor

analyse van zuurteer relevante parameters (droge stof, pH, asgehalte, zwavelgehalte en calorische waarde).

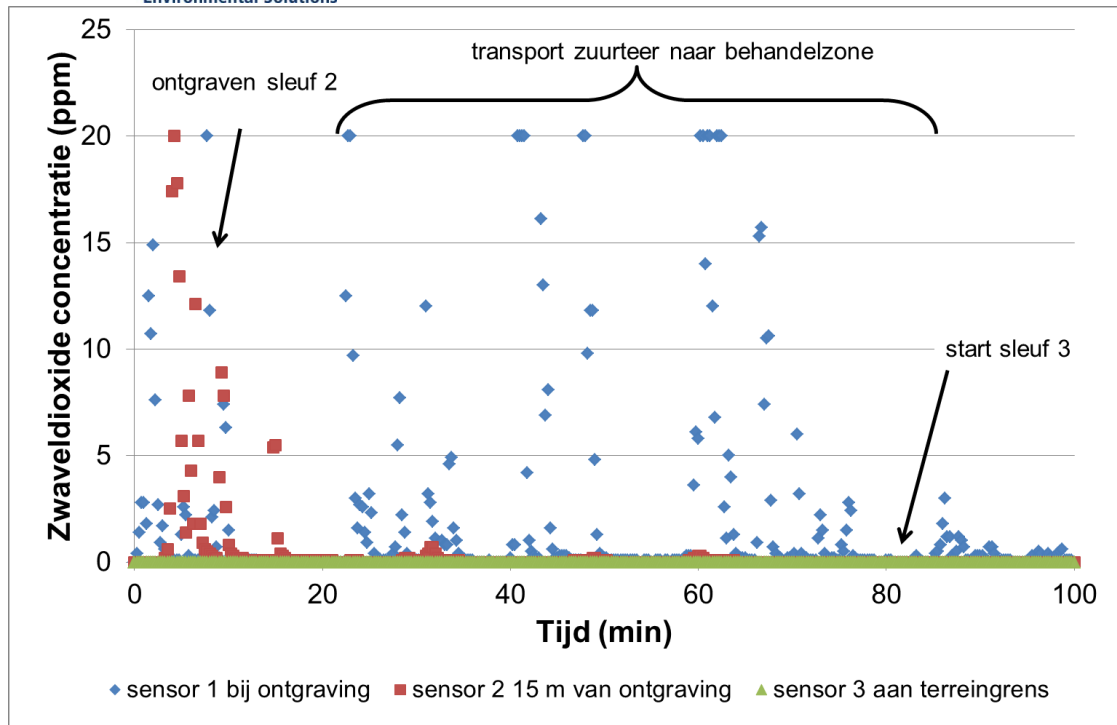
Bij het graven van sleuf 2 werden verhoogde zwaveldioxide concentraties gemeten met pieken tot >20 ppm bij de ontgraving en tot >20 ppm op een afstand van ongeveer 15 meter ten oosten van de ontgraving zoals weergegeven in Figuur 2. De zwaveldioxide meters hadden een bereik van 0 – 20 ppm.

Figuur 2 – Zwavedioxide concentraties gemeten tijdens het ontgraven van sleuf 2 en transport van het zuurteer naar de behandelzone

Tijdens het transport van het zuurteer naar de behandelzone werden lokaal door de meter (Foto 6) die vlakbij de hoop zuurteer stond eveneens zwavedioxide pieken tot >20 ppm geregistreerd (Figuur 2). Tijdens deze werken was het zo goed als windstil (< 10 km/h) en de dispersie van zwavedioxide in de lucht minimaal. De ontgraving van sleuf 2 duurde echter slechts een kleine 20 minuten, waardoor de emissies beperkt bleven. Ter hoogte van de terreingrens werden zoals verwacht geen verhoogde zwavedioxideconcentraties geregistreerd (Figuur 2).

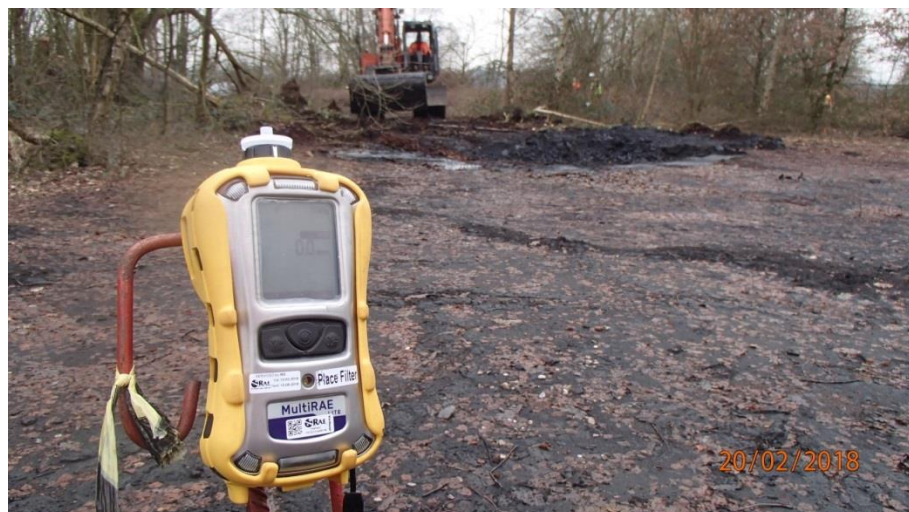
Foto 6 – Locatie zwavedioxide meters vlakbij sleuf 2 en op een afstand van 15 meter van sleuf 2

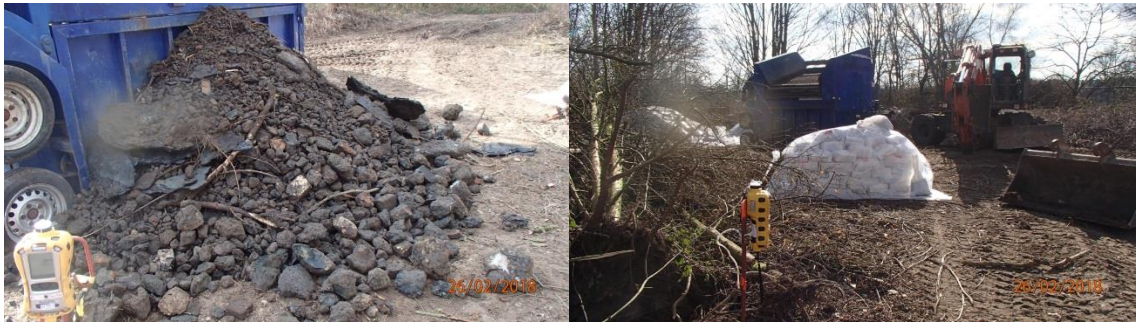
Foto 7 – Locatie zwaveldioxide meters: vlakbij zeef (links) en op 15 meter van de zeef (rechts)

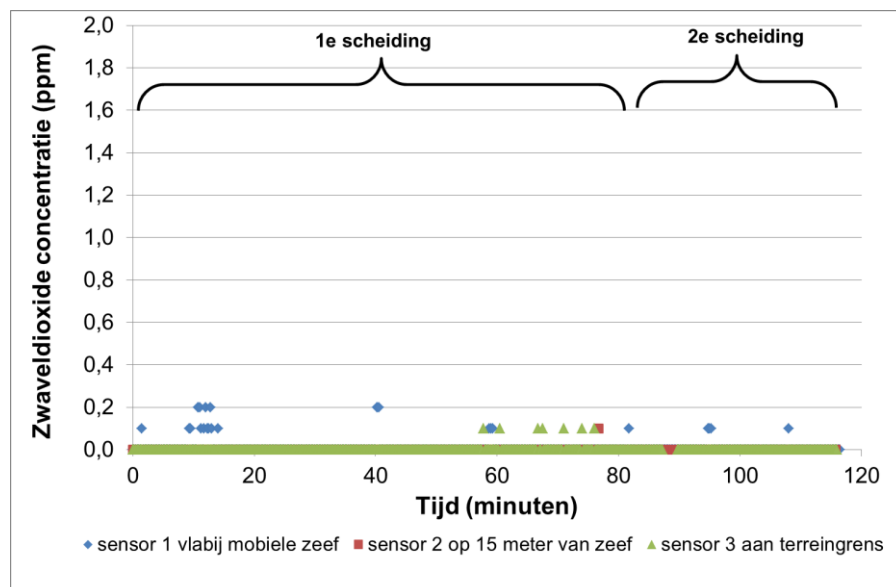
Tijdens zeven van het grond/zuurteer-mengsel werden licht verhoogde zwaveldioxideconcentratie van 0.2 ppm gemeten vlakbij de zeef zoals weergegeven in Figuur 3.

Figuur 3 – Zwaveldioxide concentraties gemeten tijdens de scheidingstest

Daarnaast werden ook een aantal korte pieken van 0.1 ppm geregistreerd door sensor 2 op 15 meter van de zeef en sensor 3 aan de terreingrens. Deze laatste waren onverwacht gezien de lage emissies aan de bron. Daarom werd de zwaveldioxidemeter aan de terreingrens nagekeken en opnieuw opgestart, waarna geen verhoogde zwaveldioxideconcentraties meer werden geregistreerd.

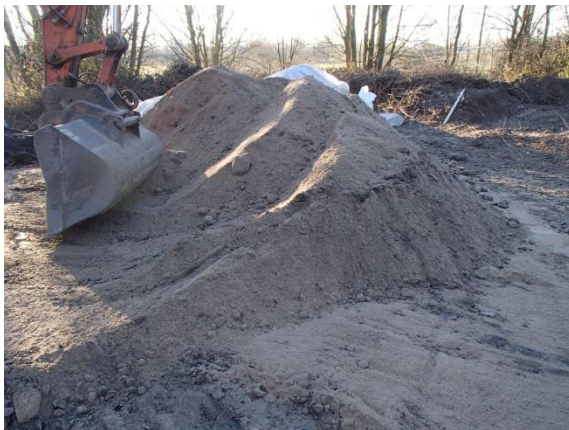
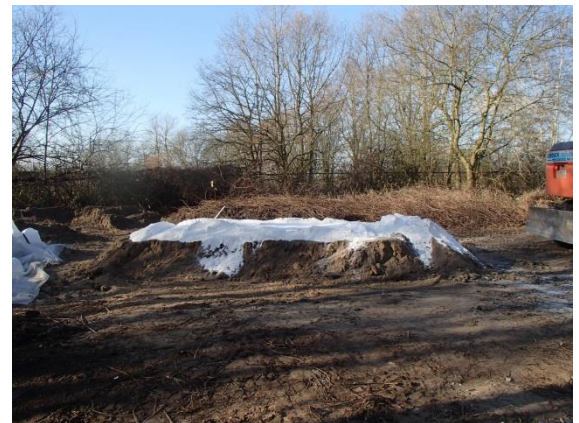
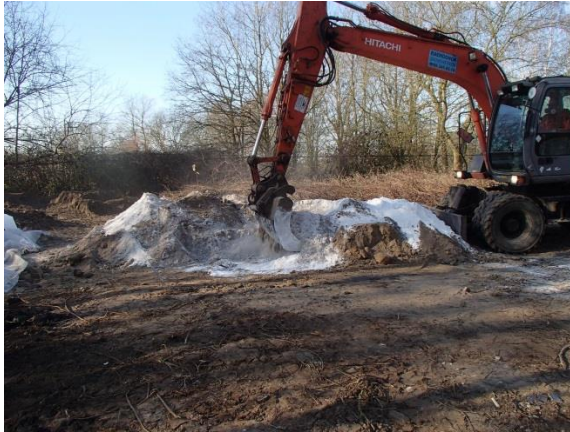
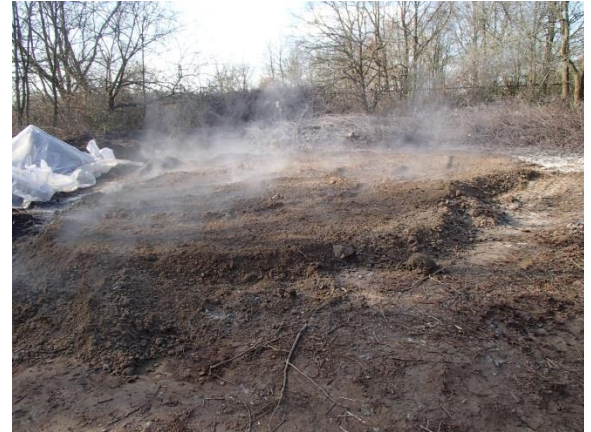
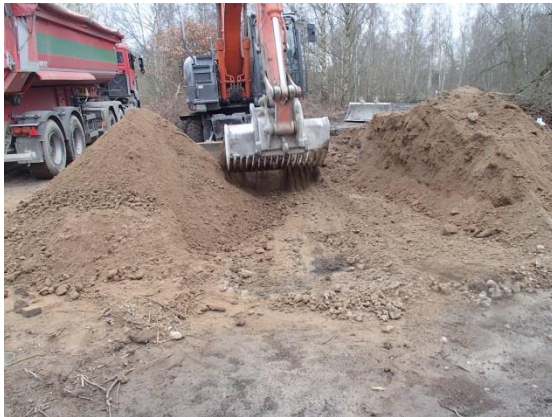
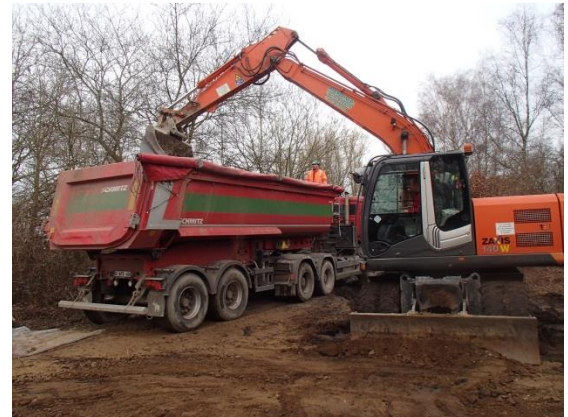
Foto 8 – Behandelproces zuurteer

Op 27 februari werd zuurteer uit sleuf 2 on-site verwerkt tot een product dat voldoet aan de acceptatiecriteria voor verbranden met recuperatie van energie en materiaal in een cementoven. De behandeling bestond uit het neutraliseren met calcium oxide en conditioneren met houtstof.

De verschillende stappen van het behandelingsproces worden weergegeven in Foto 8. Op basis van de analyseresultaten van de zuurteerstalen en de eerder uitgevoerde labotesten werd 15% calciumoxide en 50% houtstof toegevoegd uitgedrukt op massabasis.

Stap 1: Mengen van zuurteer en houtstof

Stap 2: Doseren van calcium oxide

Stap 3: Inmengen van calcium oxide

Stap 4: Laten reageren en afkoelen

Stap 5: Verkleinen met riekbak

Stap 6: Opladen voor transport naar verwerker

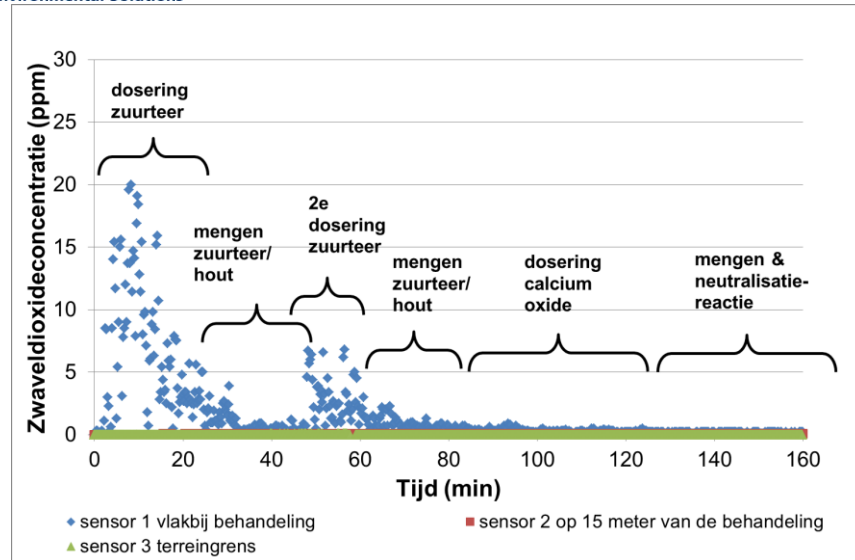
Figuur 4 – Zwavel dioxideconcentraties tijdens behandeling van zuurteer

Uit Figuur 4 blijkt duidelijk dat de dosering van zuurteer hoge pieken aan zwavel dioxide tot 20 ppm veroorzaakte vlakbij de behandeling. Tijdens het mengen met houtstof werden concentratiepieken tot 4.8 ppm gemeten. Tijdens de dosering van calcium oxide werden concentratiepieken tot 0.9 ppm gemeten en tijdens het mengen met calcium oxide daalde de zwavel dioxideconcentratie verder van 0.5 tot 0.1 ppm.

De meters die windopwaarts van de behandeling werden opgesteld registreerden geen waarden hoger dan 0.1 ppm.
