CODE VAN GOEDE PRAKTIJK VEILIG WERKEN MET ASBESTDAKEN EN -GEVELS

Code van goede praktijk
VEILIG WERKEN MET ASBESTDAKEN
EN -GEVELS

Deze Code Van Goede Praktijk biedt een kader en houvast voor dakaannemers en dakwerkers om met de nieuwe markt- en risicosituaties om te gaan. Ze kwam tot stand in samenwerking met de Vlaamse Confederatie Bouw (VCB), en Constructiv. Het vormt de basiskwaliteitsnorm voor het <i>Asbestcharter voor dakaannemers</i> . | |

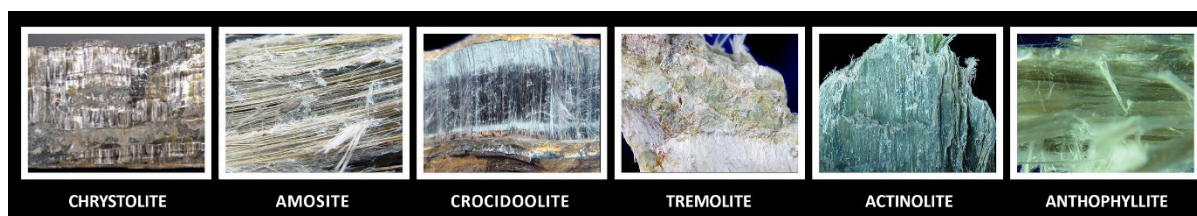
Asbestvezels – silicaminenralen (bron: Asbestorama, Asbestos Awareness Minerals, 2013)

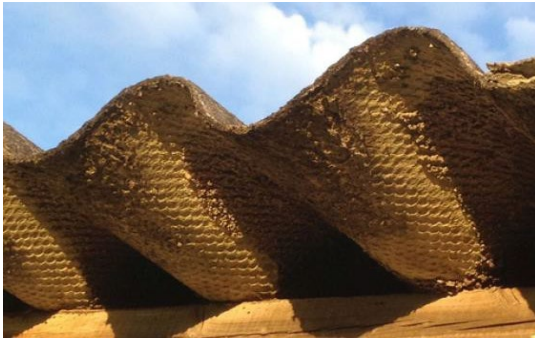
Gewafelde honingraat textuur asbestcement golfplaat

Asbestcement dak- en gevelbekleding komt voor in diverse kleuren, patronen en afmetingen. Asbestcement golfplaten hebben een kenmerkende gewafelde textuur, ook wel 'honingraat' genoemd. Meestal zijn ze gelaagd.

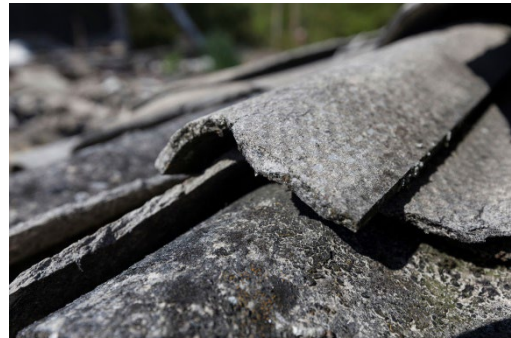
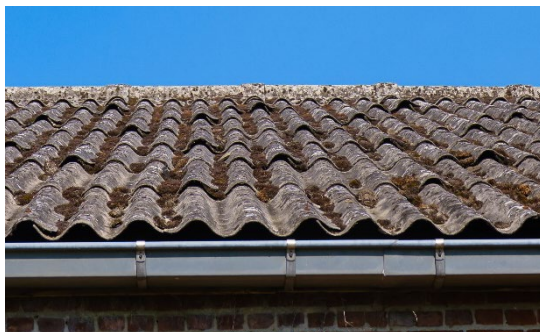
Grijze asbestcement golfplaten en dakleien

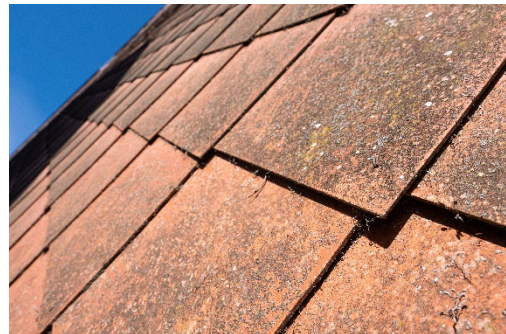
Grijze en rode asbestcement gevelleien

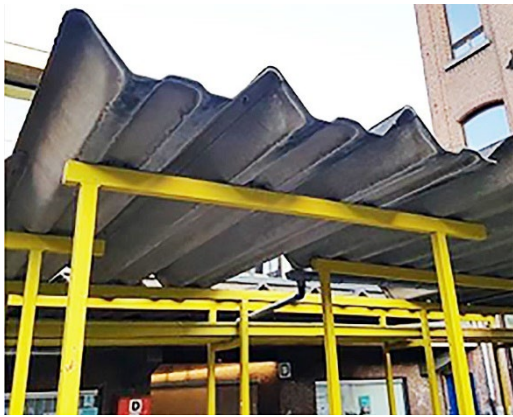
Grijze asbestcement golfplaten met grote golf

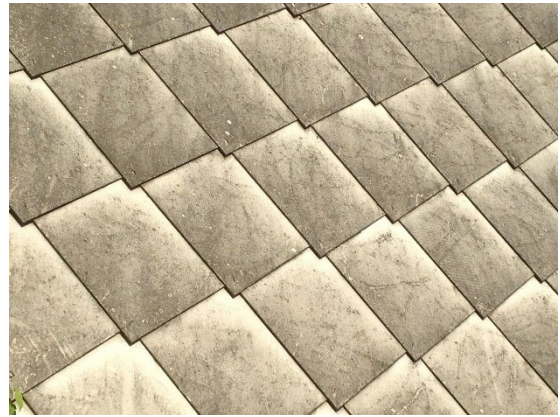
Grijze asbestcement gevelplaten

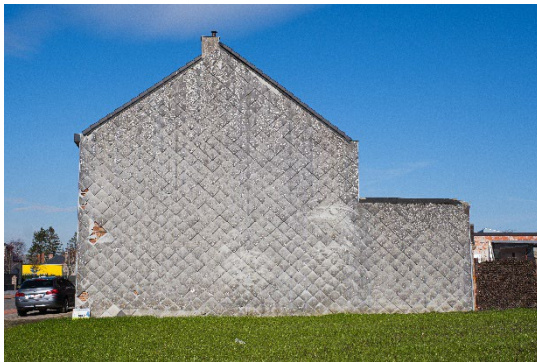
Grijze asbestcement gevelplaten

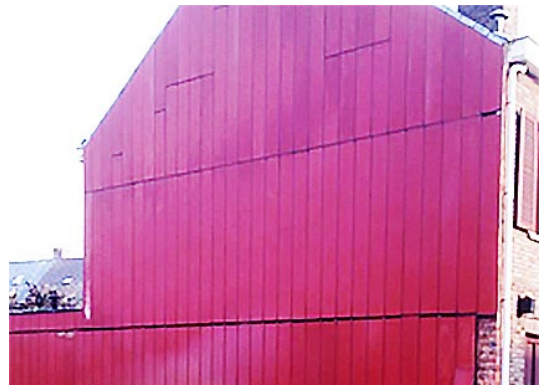
Rode asbestcement gevelplaten

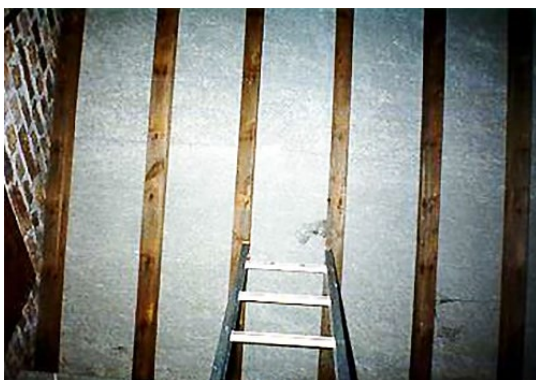
Grijze asbestcement onderdakplaten

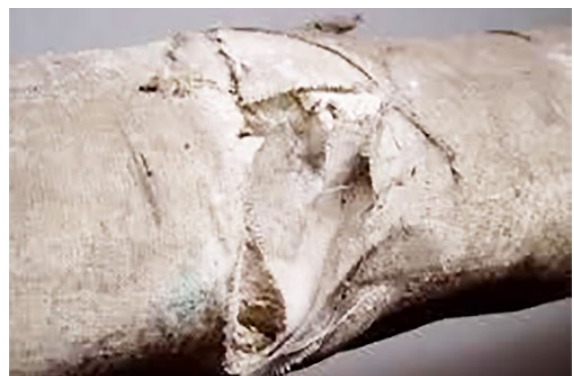
Gipsisolatie CV-leidingen

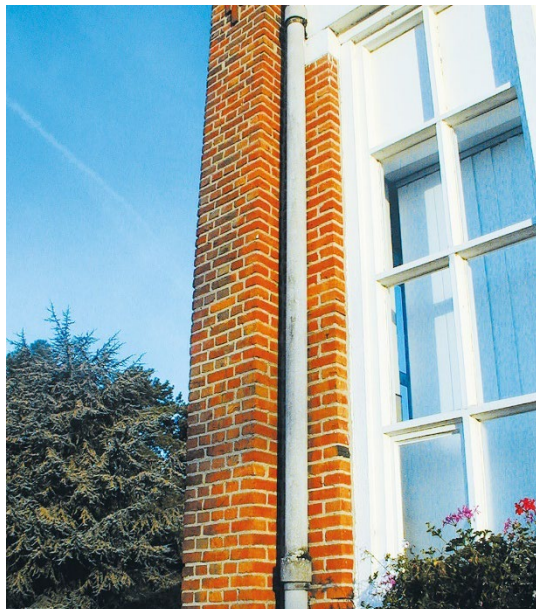
Grijze asbestcement regenwaterafvoer

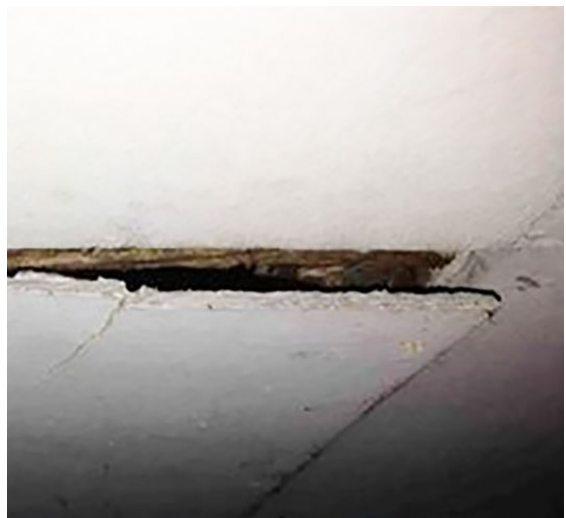
Losgebonden asbestplaat

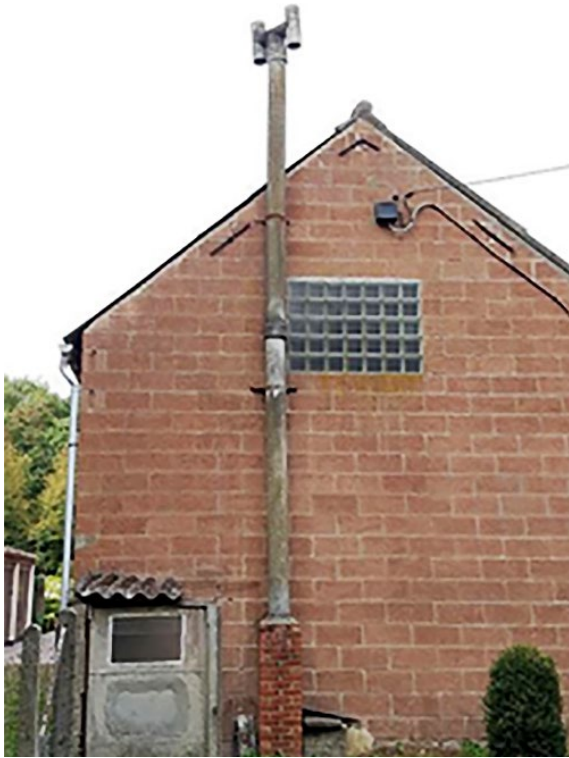
Grijze asbestcement schouwpijp en –kap

Asbestcement schouwpijpen of regenwaterafvoerkanalen zijn evenzeer onderhevig aan verwerking en veroudering. De binnenzijde van asbestcement schouwpijpen kan bovendien door de hitte, rook en roetaanslag extra aangetast zijn. Schouwpijpen hebben meestal een lengte van 3 meter waarvan circa 0,5 meter ingemetseld is. In het metselwerk rust de schouwpijp op een bodemplaats met ijzers verankerd in het metselwerk. Rondom het deel in het metselwerk en/of aan de bovenkant van het metselwerk (afdekplaat) is meestal een verankering via gegoten beton. De schouwpijp loopt soms in stukken verbonden via moffen door in een onderliggende binnenruimte. Meestal betreft het enkel het deel dat verankerd zit in het beton binnen het metselwerk en het deel dat er bovenuit steekt.

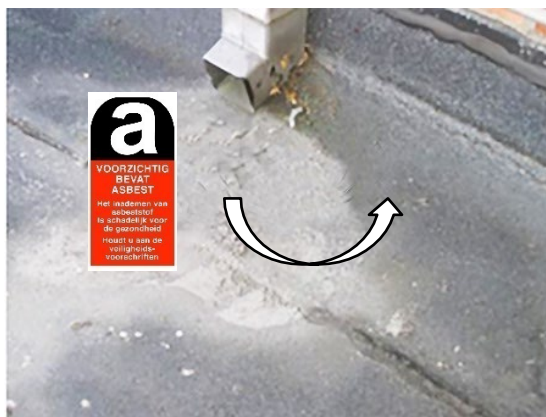
- Dakgoot, overloop platte daken: afstromend regenwater en loskomende mosdeeltjes nemen asbestvezels mee naar de dakgoot of via de overloop op platte daken. Het slib en de mosdeeltjes die achterblijven kunnen na opdrogen hoge concentraties aan vrije asbestvezels bevatten.

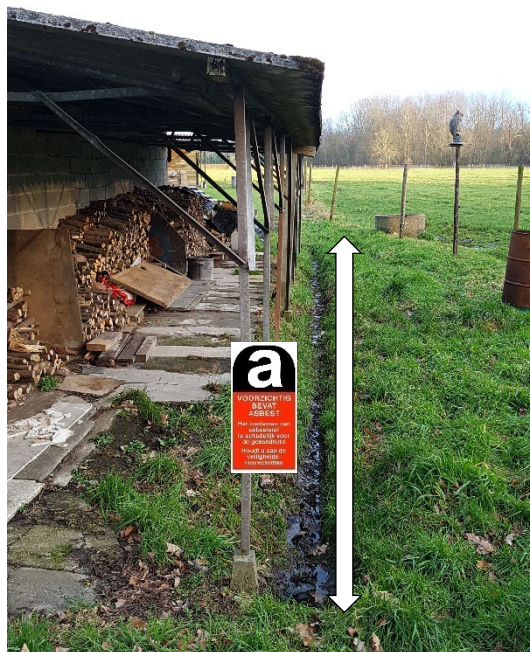
- **Afdruipzone bodem:** waar geen dakgoot aanwezig is druipt het regenwater met de asbestvezels stelselmatig op de onderliggende bodem. De toplaag bevat hierdoor hoge concentraties aan asbestvezels. Ook mosdeeltjes met asbestvezels kunnen aanwezig zijn.

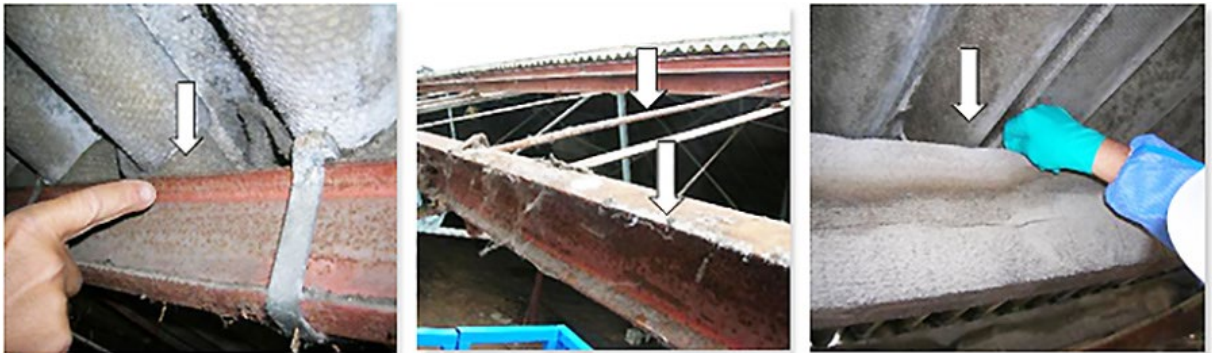
Aan de binnenzijde kunnen asbestvezels vrijkomen in de onderliggende ruimte zoals de zolder, stallen, loodsen of werkplaatsen door het bewegen of trillen van het dakgebinte (krimpen- en uitzetten dakstructuur, verkeer, ..), luchtverwarmingsstromingen (werkplaatsen) en ook mestdampen bij veeteelt. Het stof op de onderliggende dakisolatie, dakstructuur, vloer of materieel bevat hierdoor vaak vrije asbestvezels. We noemen dit historische asbestverontreiniging. Golfplaten op metalen dakstructuren over grote overspanning zijn het meest gevoelig voor het vrijstellen van asbeststof door de beweging van het metalen dakgebinte.

Asbeststof op de onderliggende dakstructuur door verwerking (historische asbestverontreiniging)

Verwerking aan de binnenzijde is visueel moeilijker vast te stellen. Meestal is een labo-analyse van een veeg(stof)monster van het stof op de onderliggende (dak)structuren noodzakelijk om dit te bepalen. In het geval van een metalen dakstructuur en een dakbedekking uit asbestcement golfplaten zonder binnenafwerking is de aanwezigheid van asbest in het stof nagenoeg zeker.

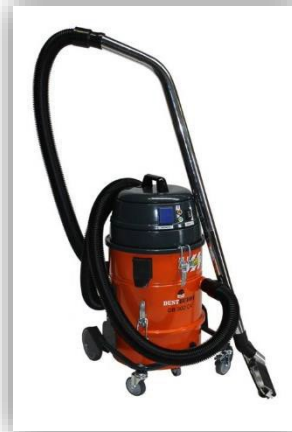
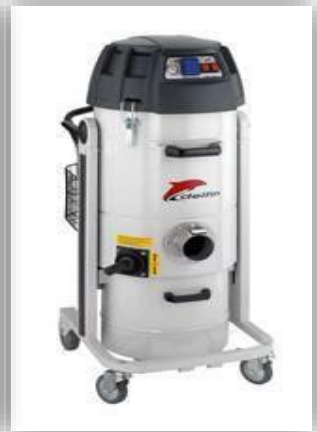
Industriële stofzuigers voor asbest

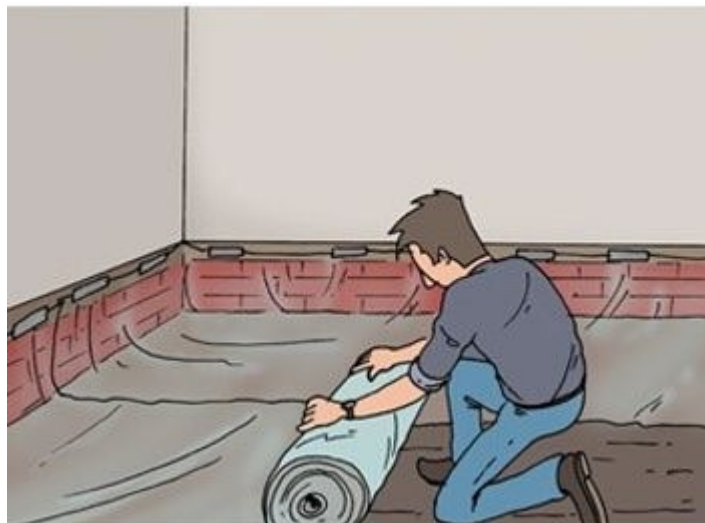
*Afdekken vloer met PE-folie
(bron www.zonnepanelenophetdak.nl)*

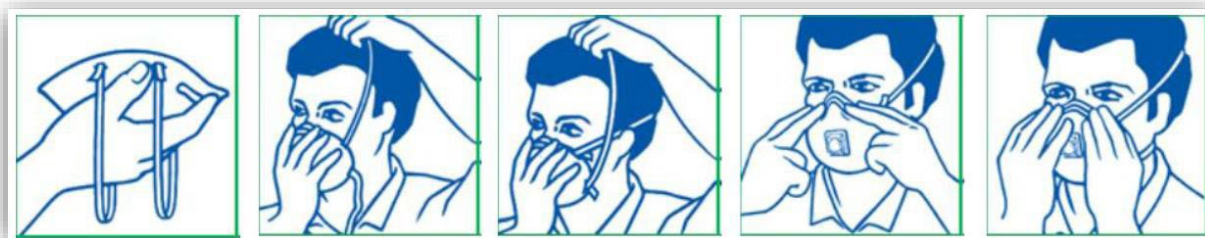
Correct aandoen van mondmasker

Minimaal hanteert u voor de werknemers een filterend wegwerpmasker FFP3, bij voorkeur uitgerust met een uitademventiel. Wanneer door de omstandigheden of de slechte staat van het asbesthoudende materiaal de vezelconcentraties in de lucht hoger kunnen zijn, dragen uw werknemers best volgelaatsmaskers met filterende patronen P3.

Niets is gevaarlijker dan een vals gevoel van veiligheid. Werken met een ademhalingsmasker biedt bescherming tegen het inademen van stof en asbestvezels, maar alleen als het masker correct gedragen wordt en aangepast is aan de vorm van het gezicht van de werknemer. **Voor mensen met een baard en zelfs al met stoppels, werkt een FFP3 wegwerpmasker onvoldoende.** Door de baard en/of stoppels sluit het masker niet goed aan op het gezicht waardoor de zeer kleine asbestvezels via de rand naar binnen kunnen komen bij inademing. Een volgelaatsmasker is dan sowieso aangewezen.

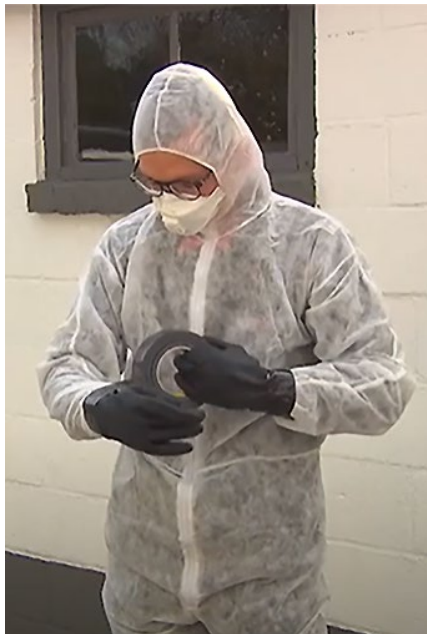
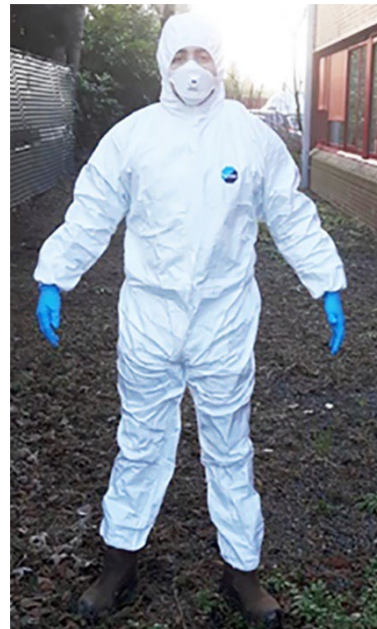
Juiste beschermkledij en PBM's

- Snijbestendige, ondoordringbare wegwerphandschoenen die overeenkomstig de normen NBN EN 388 en NBN EN 374 zijn (in nitril of gelijkwaardig materiaal);
- Afspoelbare veiligheidsschoenen die overeenkomstig de norm EN ISO 20345 S3 of NBN EN 345-1 S3 – NBN EN 345-1 S1 P zijn, en bij voorkeur luchtdichte overschoenen.
- Eventueel een ondoordringbare stofbril van type 5, overeenkomstig de norm NBN EN 166 (afhankelijk van de keuze ademhalingsbescherming)

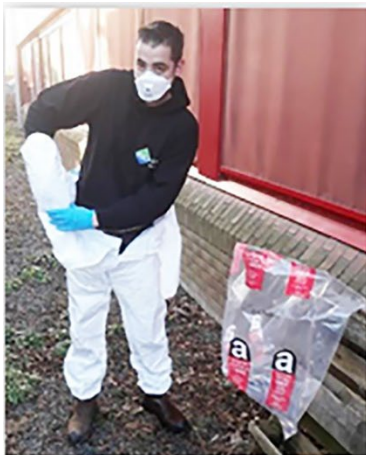
Armen binnenste buiten

- ✓ het masker houdt u het laatste aan en verwijdt u pas nadat alle andere PBM's zijn afgenomen;
- ✓ de stofdichte wegwercoverall rolt u bij het afnemen naar binnen toe op om het opwaaien van asbestvezels op de overall te vermijden;

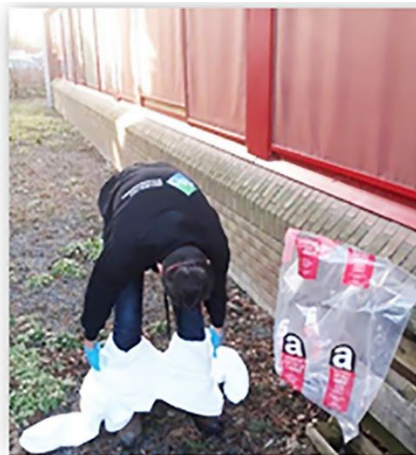
Tyvec naar beneden rollen

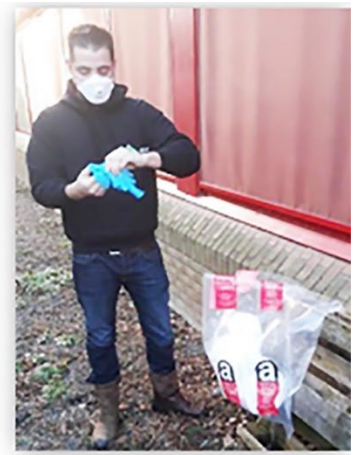
Mondmasker wordt het laatste uitgedaan

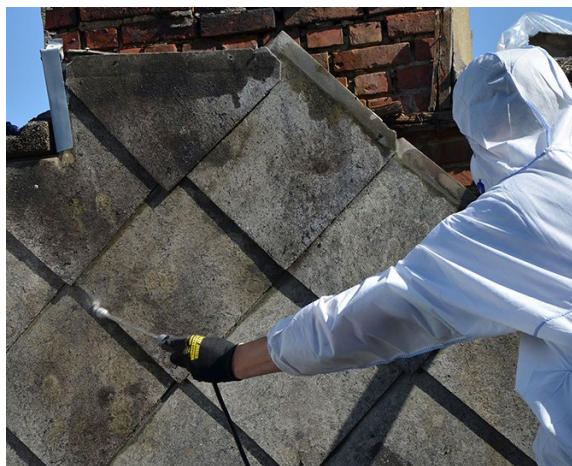
Aanbrengen fixeermiddel op gevelleien

Voor de verwijdering van asbestcement dak- of gevelbekleding via eenvoudige handelingen is altijd voorafgaandelijke fixatie verplicht. Dit beperkt het vrijkomen van (oppervlakkige) asbestvezels. Bevochtiging via verneveling met water kan volstaan. Er bestaan echter ook specifieke fixeer- en impregneermiddelen. Die zijn meestal gekleurd waardoor het makkelijker is om reeds gefixeerde delen te onderscheiden. Bovendien kunnen ze voor binnenruimtes meer aangewezen zijn om waterschade te vermijden. Tussentijds moet u ook de overlappingszones fixeren. Ook voor het tussentijds fixeren van historisch asbeststof (3.3.3.) aanwezig op de draagstructuur zijn fixeerproducten aangewezen.

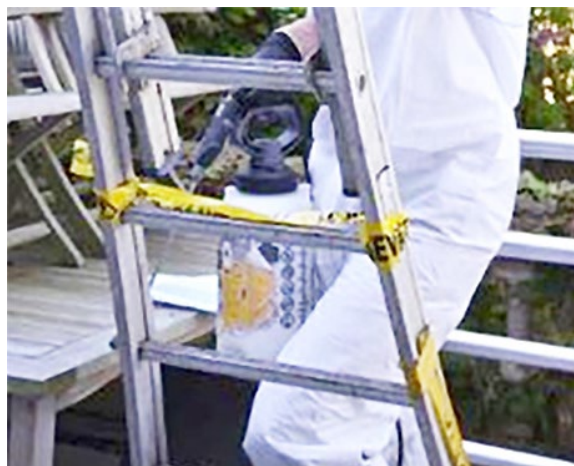
Vernevelaar voor fixeermiddel

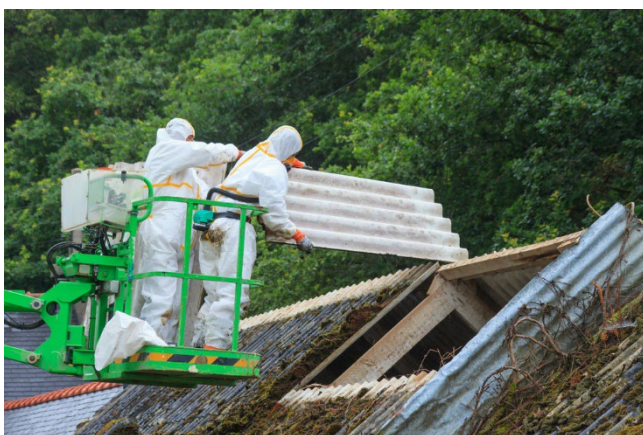
Veilige werken met asbest en hoogtes (bron: Dossier 150 Constructiv)
