ENHANCED LANDFILL MINING

Innovatieve scheidingstechnologie
voor gestort afval

Opvolging en evaluatie van uitvoering

2015

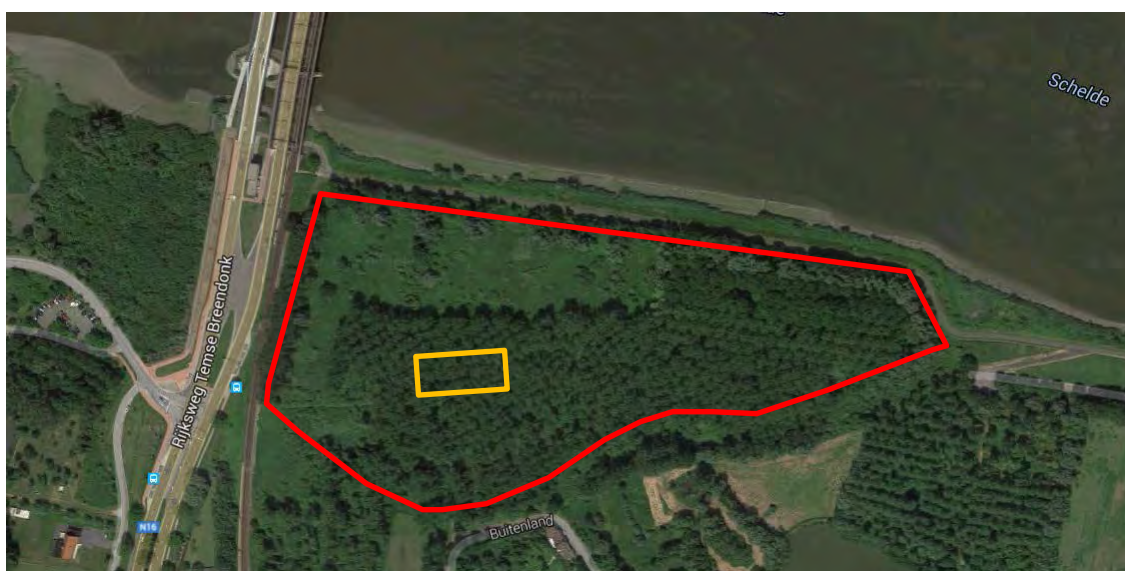
De onderzoekslocatie (rood aangeduid in **figuur 8**) is gelegen ter hoogte van de Bodskenpolder en Buitenland Schoor te Bornem. De voormalige stortplaats 'Buitenland' te Bornem situeert zich deels in gebied voor gemeenschapsvoorzieningen (Bestemmingstype V) en deels in natuurgebied (Bestemmingstype I) (VEN, Habitatrichtlijnengebied en Vogelrichtlijngebied).

Figuur 8: Locatie stortplaats Bornem

Tijdens de periode 27 tot 30 oktober 2014 werd het stortmateriaal deels ontgraven (ontgravingszone geel aangeduid in **figuur 8**). De ontgraving werd uitgevoerd onder milieukundige begeleiding van ABO nv.

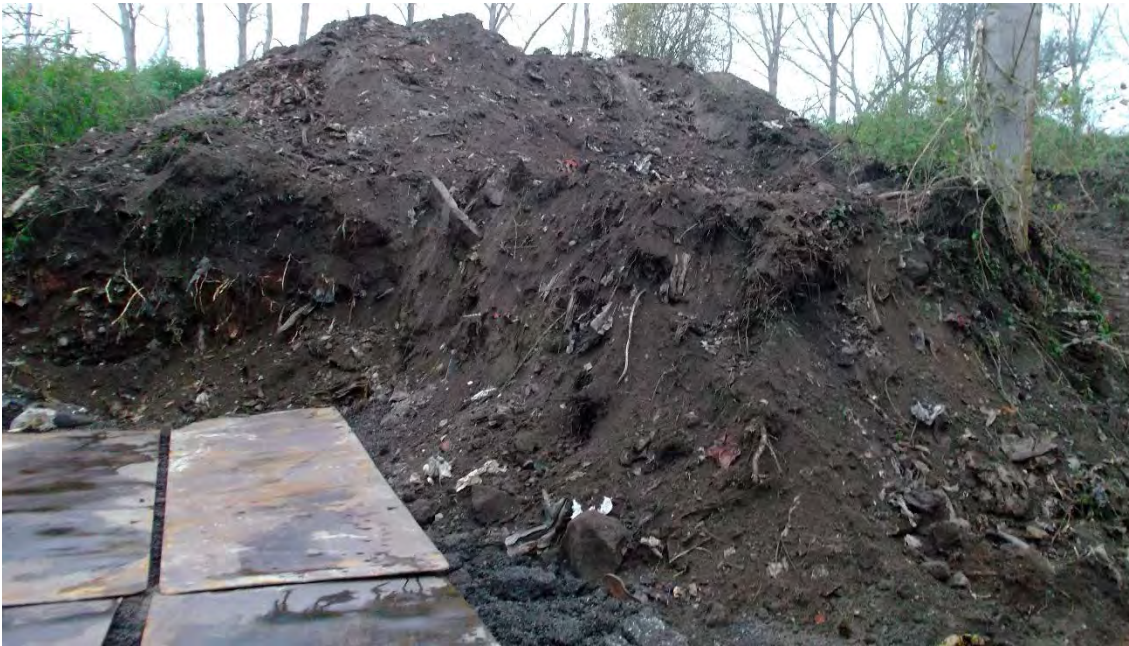
Tijdens de gedeeltelijke ontgraving werden voornamelijk puinhoudende materialen, plastic, glas, netten en touwen vastgesteld. Tevens werd een aanzienlijke hoeveelheid kunst- en kleurstoffen teruggevonden. Onder de kleiafdekking was het stortmateriaal opgemengd met een zandige bodemlaag.

Figuur 9: Ontgraving stortplaats te Bornem

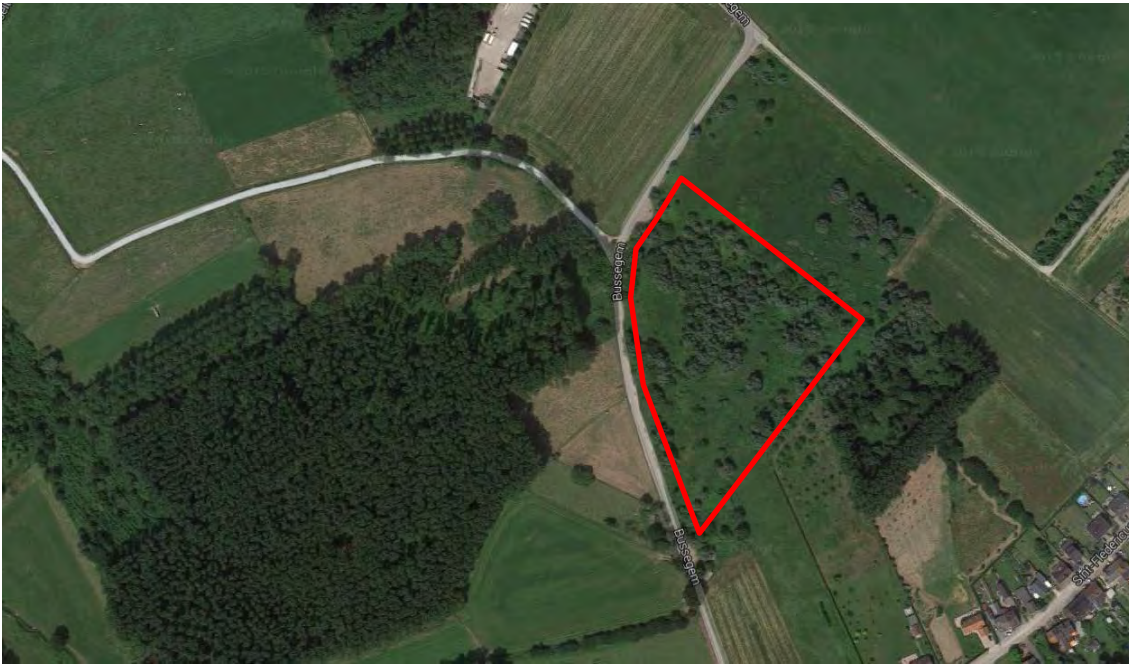
De voormalige stortplaats (rood aangeduid in figuur 10) is gelegen op de westelijke flank van een heuvel, die zich situeert langsheen Bussegem, ten noorden van de wijk 'Hoeksken'. Ten zuiden van de stortplaats loopt de Letterbeek die behoort tot het bekken van de Molenbeek. Deze mondt uit in de Schelde te Wetteren. Het bestemmingstype van het terrein bedraagt bestemmingstype II.

Figuur 10: Locatie stortplaats Vlierzele

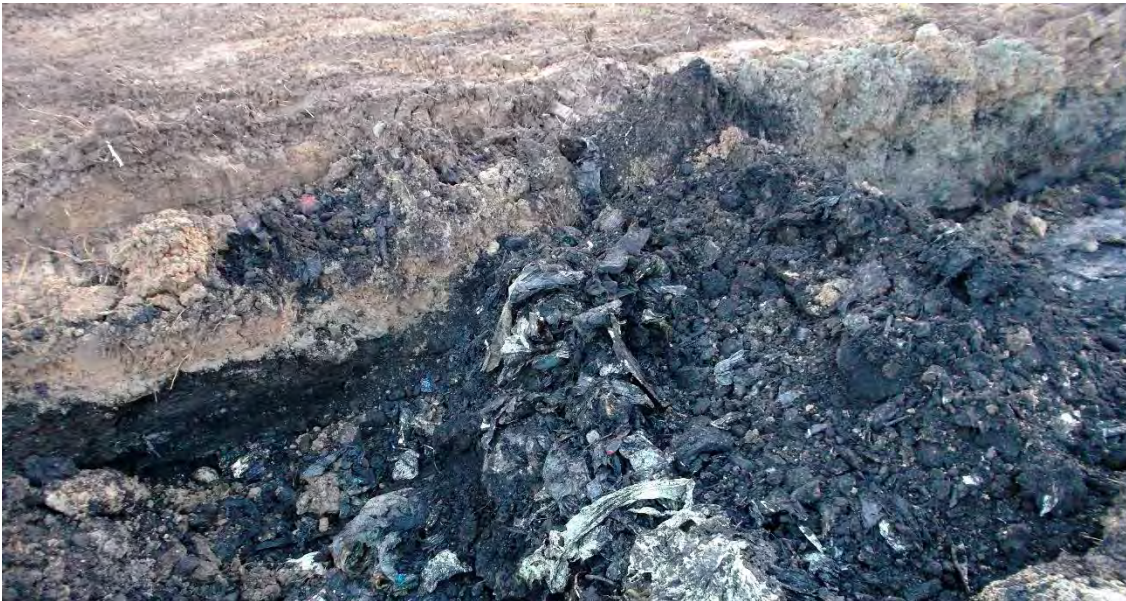
Tijdens de gedeeltelijke ontgraving werd voornamelijk grof stortmateriaal aangetroffen waaronder grote stukken plastic en kunststoffen. Daarnaast werden grote bakstenen en puinhoudende materialen vastgesteld. Het stortmateriaal was opgemengd met een lemige, kleiige bodemlaag.

Figuur 11: Ontgraven stortmateriaal Vlierzele

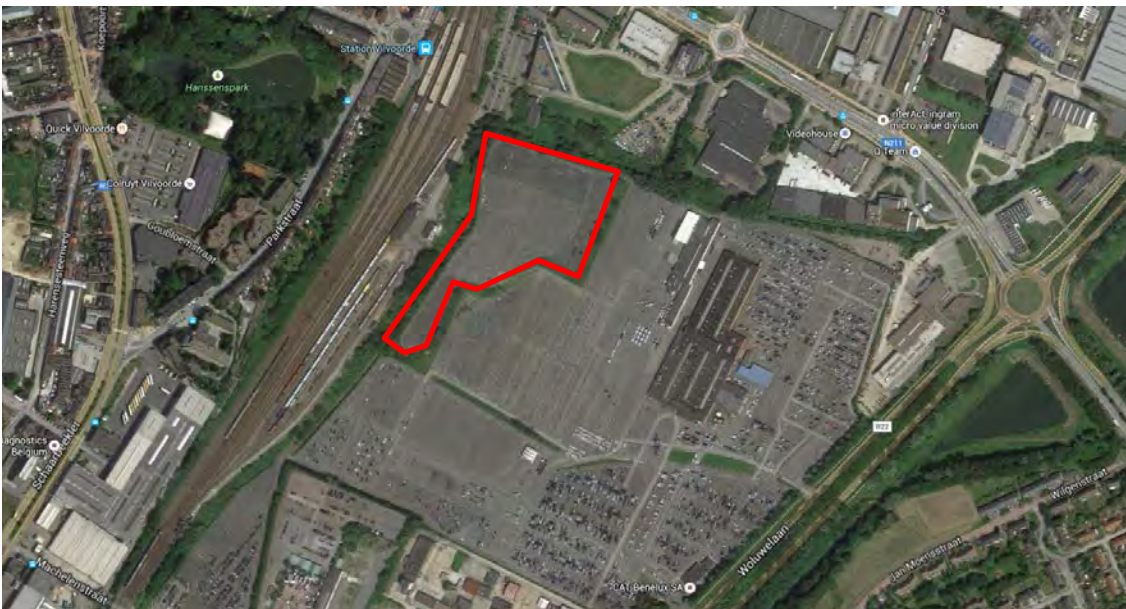
De onderzoekslocatie is gelegen op de parkeerterreinen van het voormalige Renault te Vilvoorde. Ter hoogte van de stortplaats zal in de toekomst een ziekenhuis worden gebouwd. De voormalige stortplaats is momenteel verhard en situeert zich in bestemmingstype V. Het terrein wordt doorkruist door de Trawool.

Figuur 12: Locatie stortplaats Vilvoorde

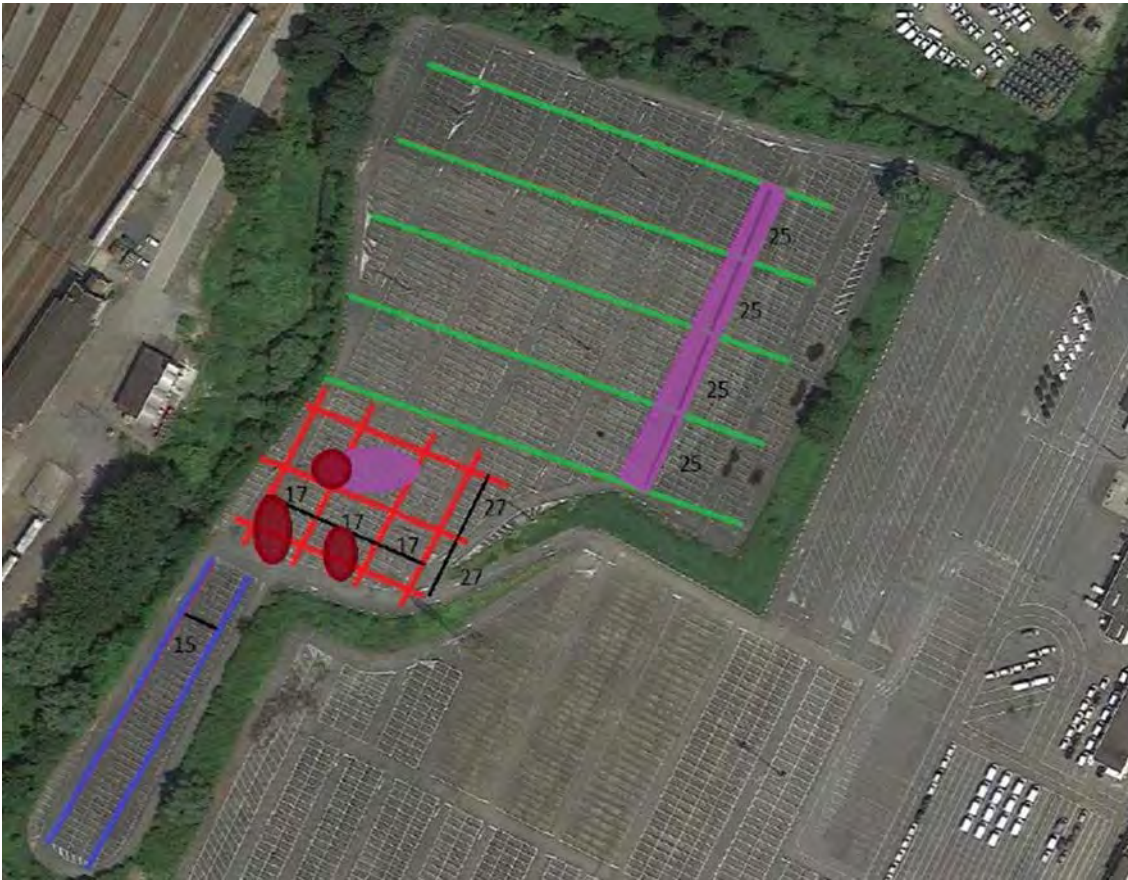
Figuur 21: Indeling terrein GroundXplorer

Uiteindelijk bleken de rode vlakken metalen platen te zijn die aan de oppervlakte lagen. Bijgevolg zijn deze vaststellingen dus niet te linken aan mogelijk stortmateriaal.

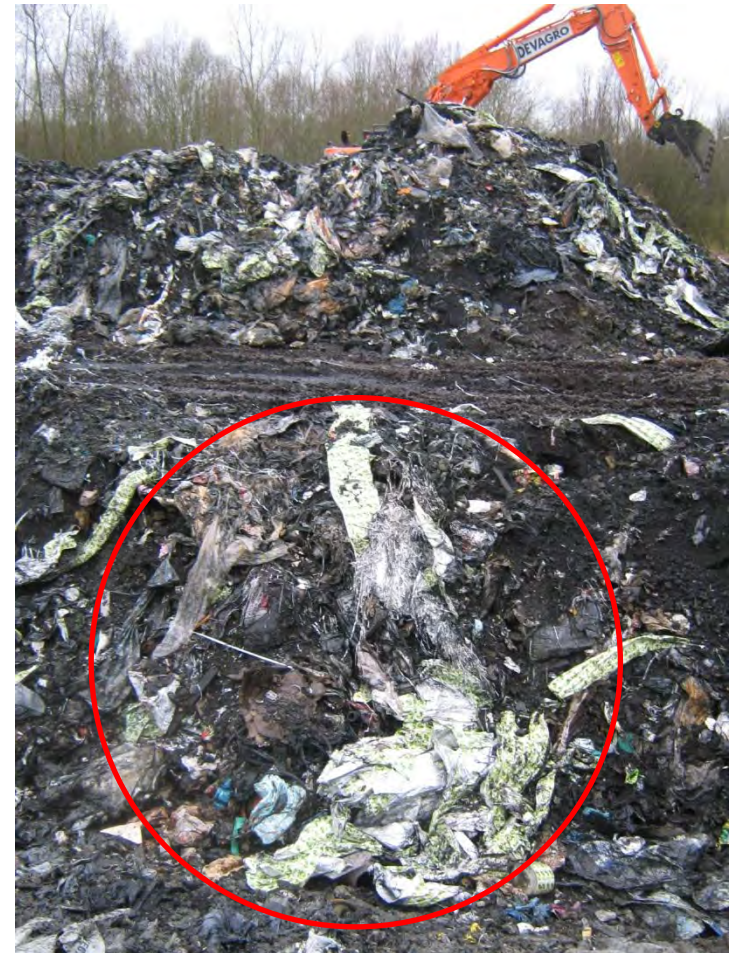
Foto 4 : Stortmateriaal met een zeer grote fractie aan lintvormige plasticfolie

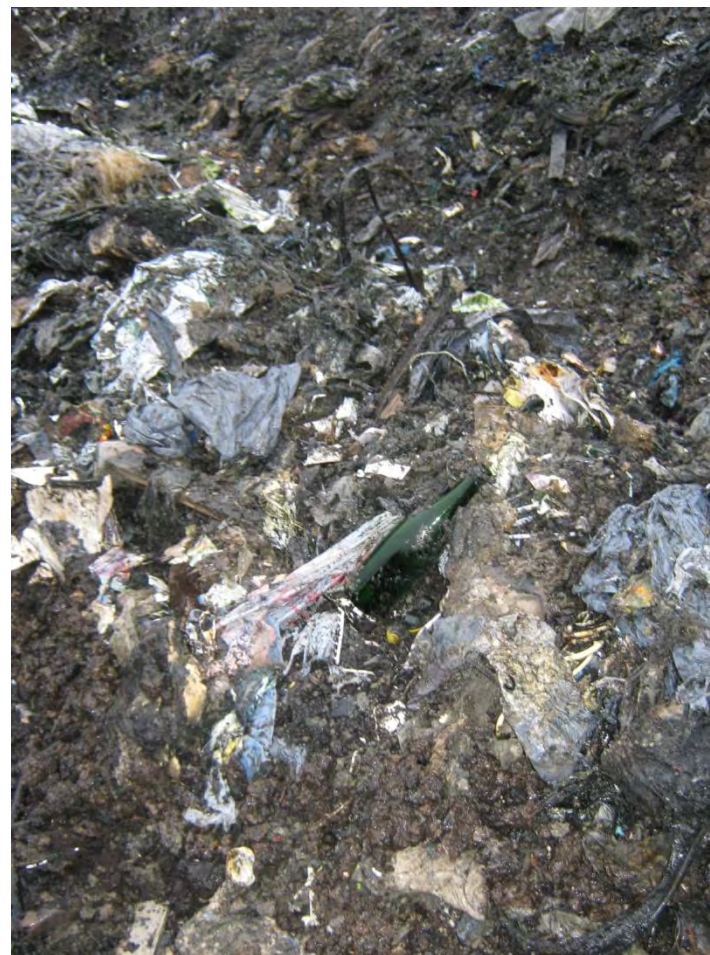
Foto 14 : Vaststelling aanwezigheid glas en in hoofdzaak plastics

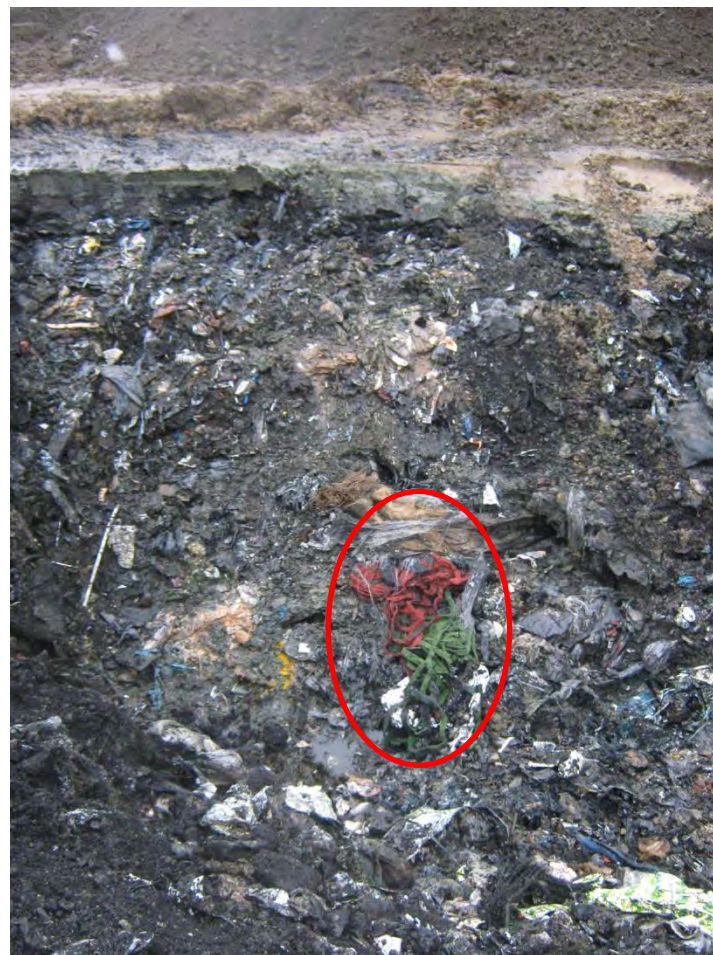
Foto 16 : Vaststelling aanwezigheid
textiel

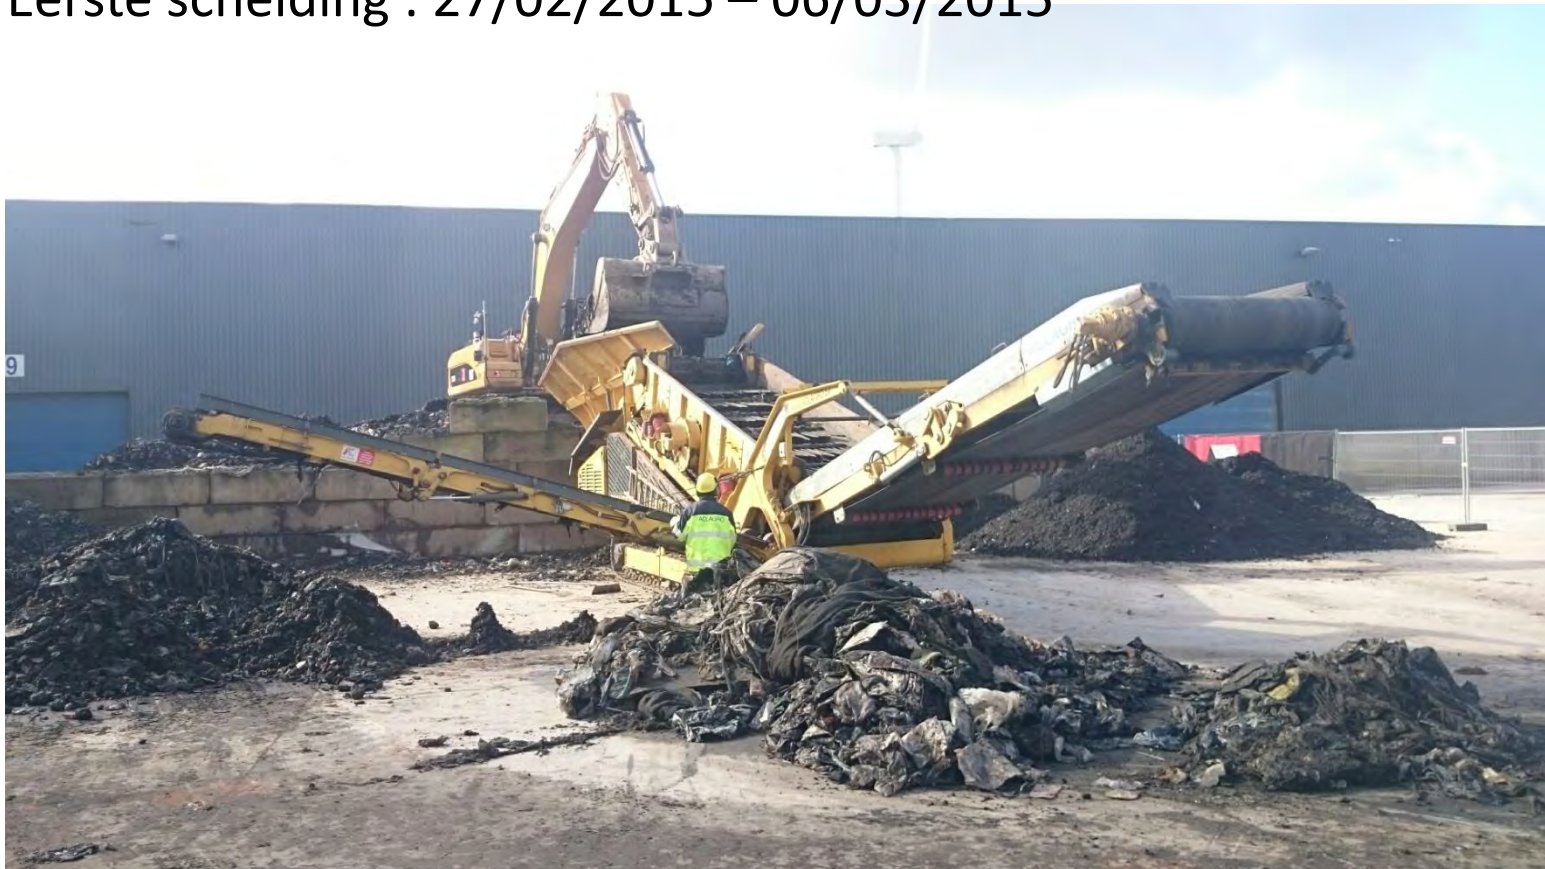
Foto 17 : Eerste scheiding met vingerzief

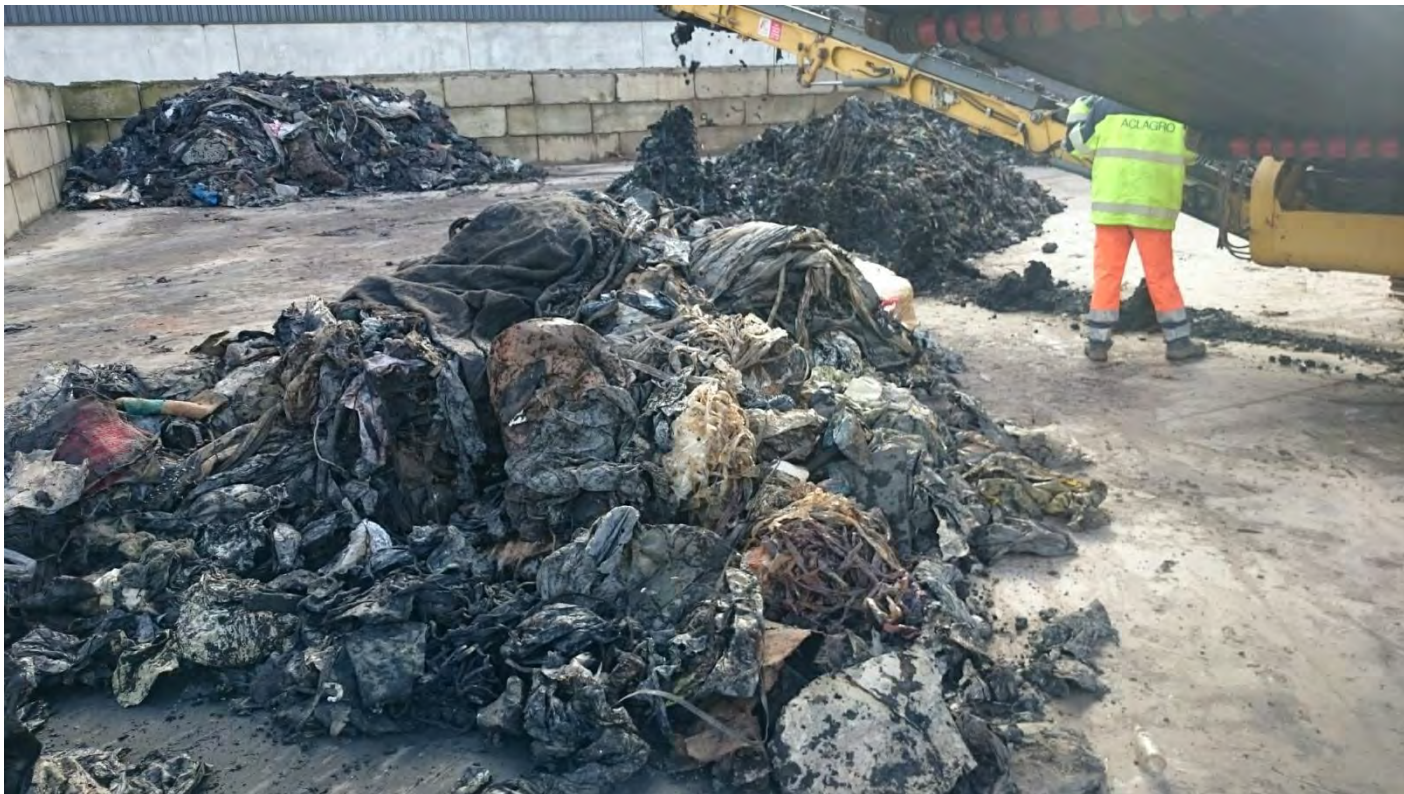
Foto 18 : Resultaat eerste scheiding: afvalfractie

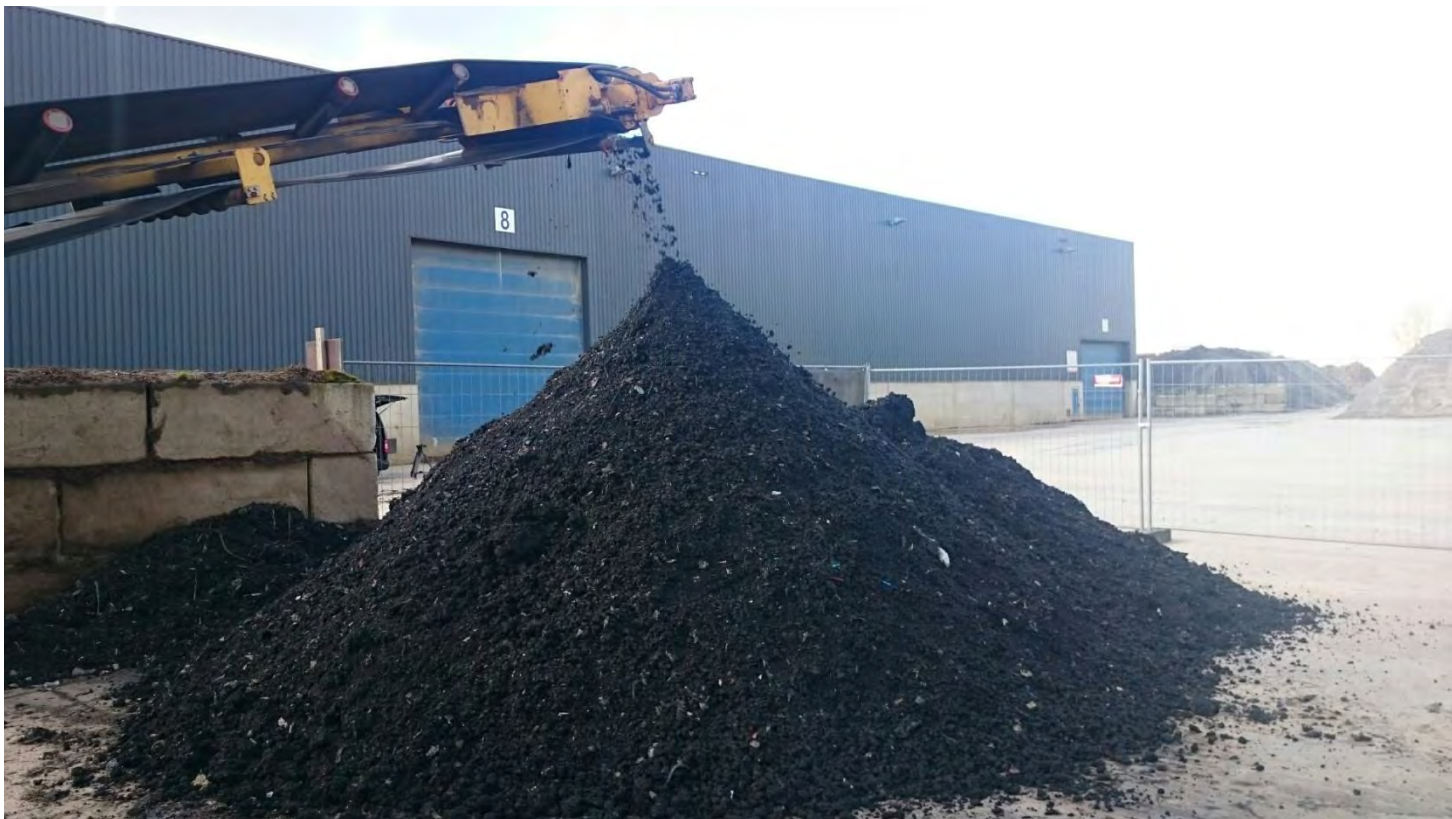
Foto 19 : Resultaat eerste scheiding: Grondachtige fractie

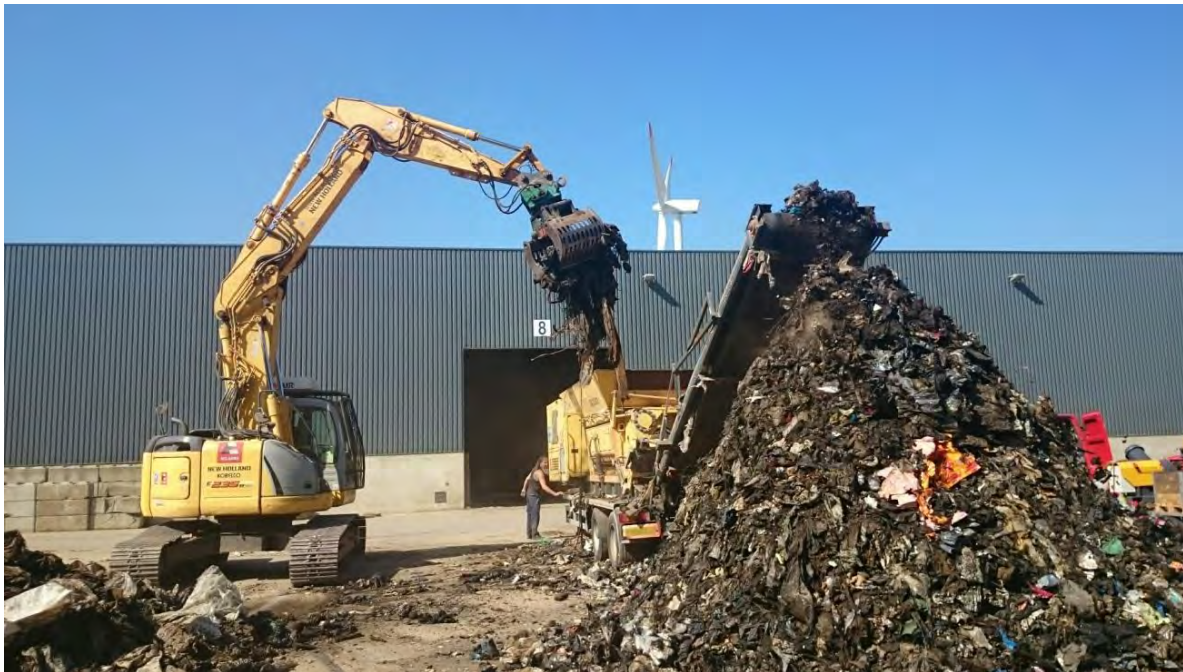
- Tweede scheiding : Stap 1 - eerste shredderfase
 - De eerste ‘schredderfase’ heeft als doel een verdere verkleining te realiseren van het oorspronkelijke materiaal. Hiertoe werden beide stromen uit de eerste scheiding opnieuw samengevoegd en doorheen een schredder gevoerd.

Foto 20 : Tweede scheiding: Stap 1 - shredderen

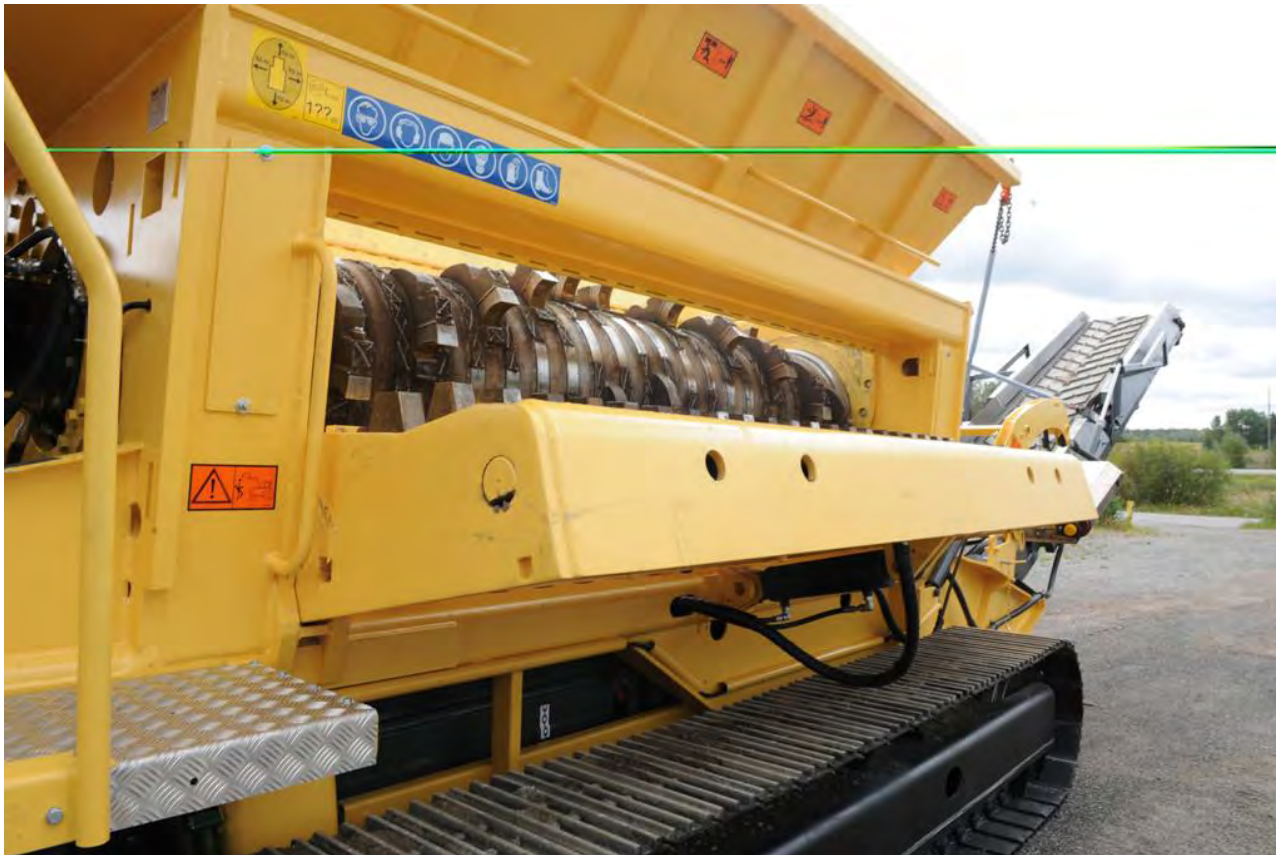
Foto 21 : Detail shredderen

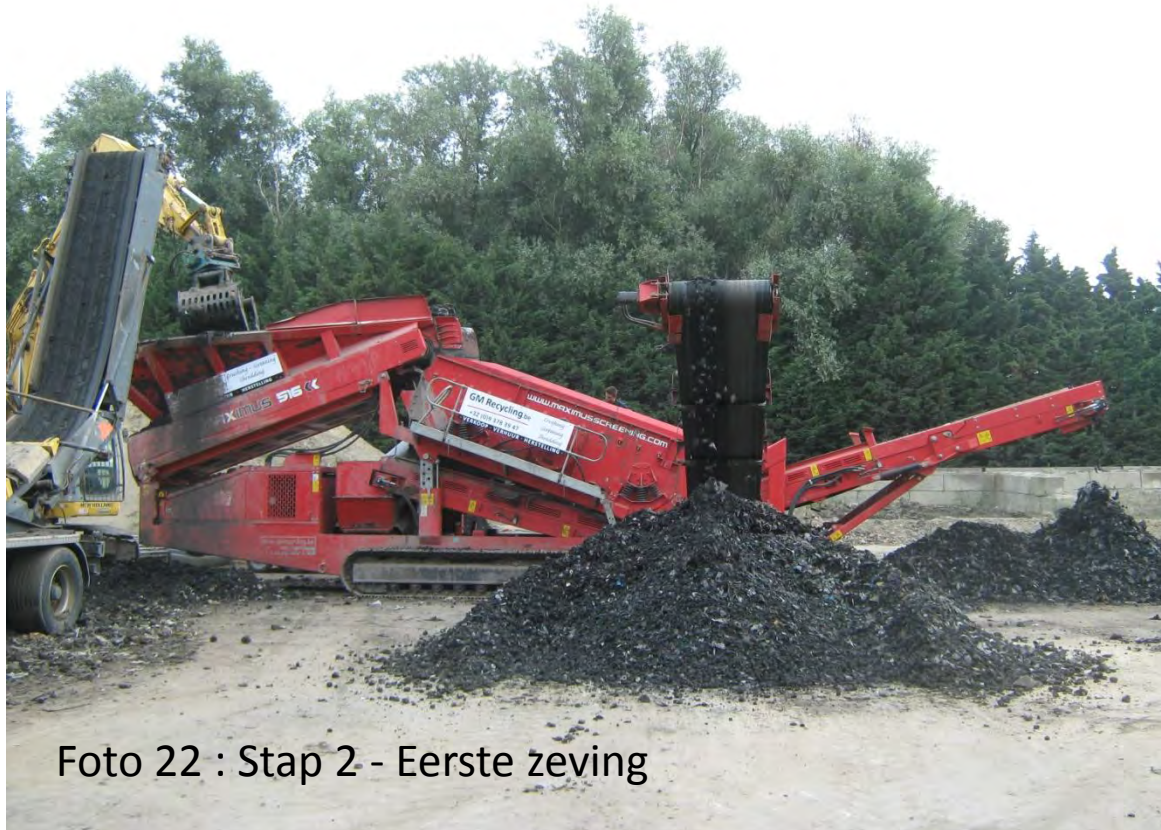
- Tweede scheiding : Stap 2 - eerste zeping
 - Na de eerste 'schredderfase' werd een zeping doorgevoerd, die als doel heeft de grondachtige fractie verder te scheiden van de afvalfractie.

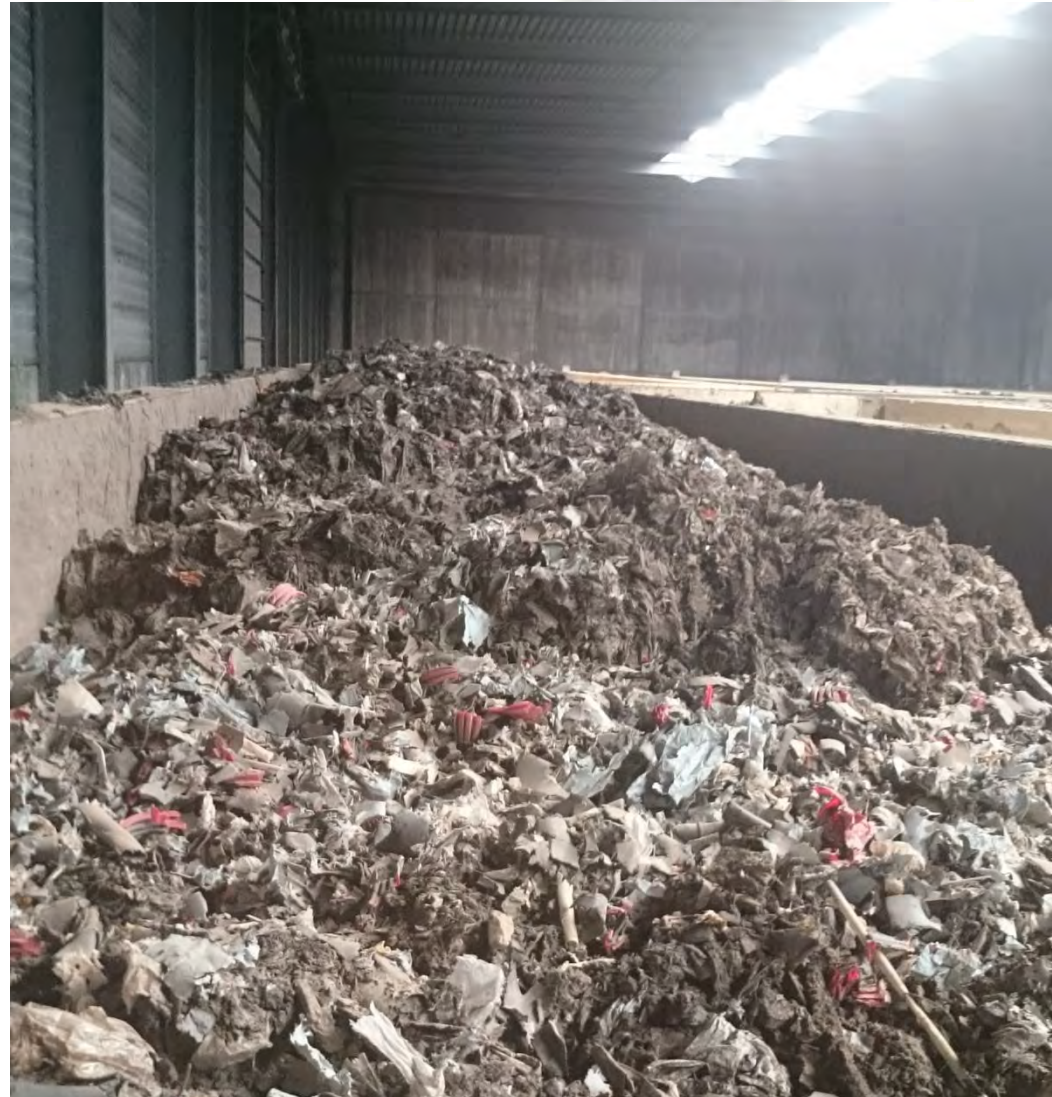
- Tweede scheiding : Stap 3 - tweede schredderfase
 - In de tweede shredderfase werd het 'afvalmateriaal' afkomstig uit de eerste zevingsfase opnieuw geschredderd wat resulteert in een afvalfractie met dimensies van 10 à 15 cm.

Foto 23 : Afval na tweede shredderfase

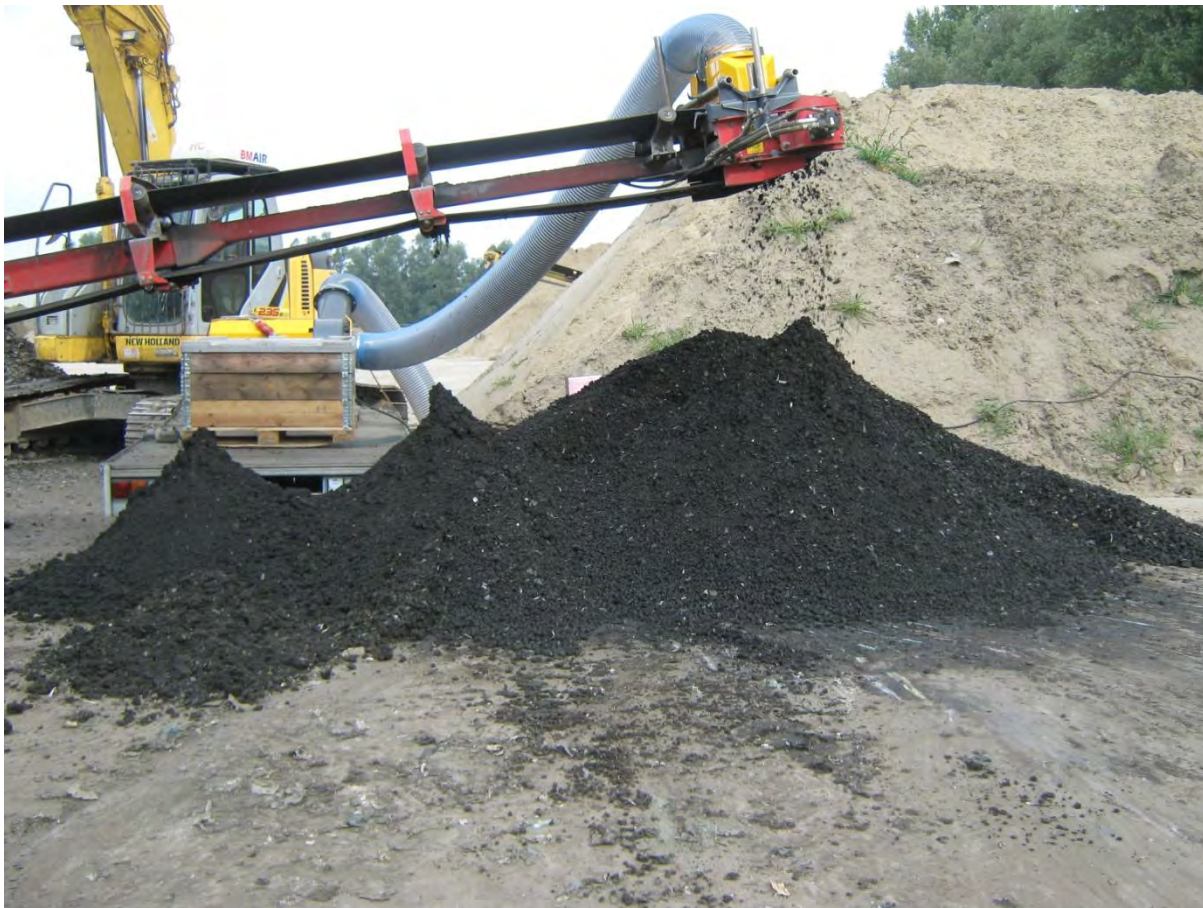
- Tweede scheiding : Stap 4 - tweede zeping met windziften

Foto 24 : Grond na tweede zeping met windzift

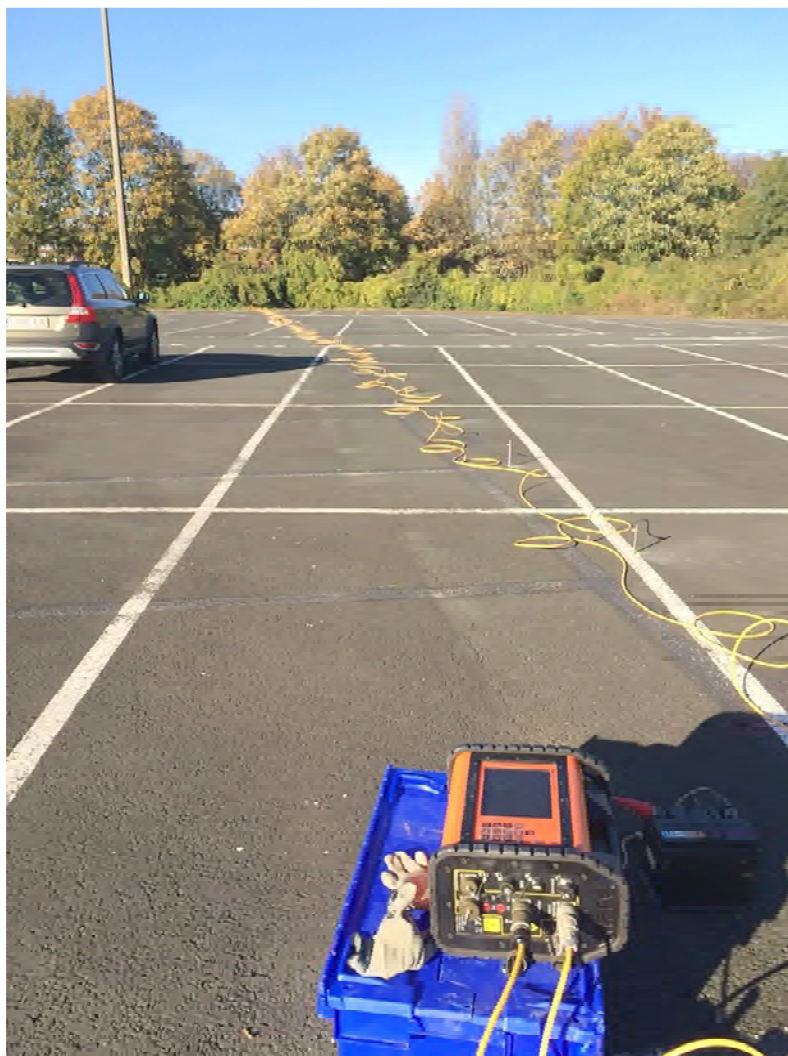
Een opstelling op het terrein wordt weergegeven in Figuur 1.

Figuur 1: Opstelling op het terrein

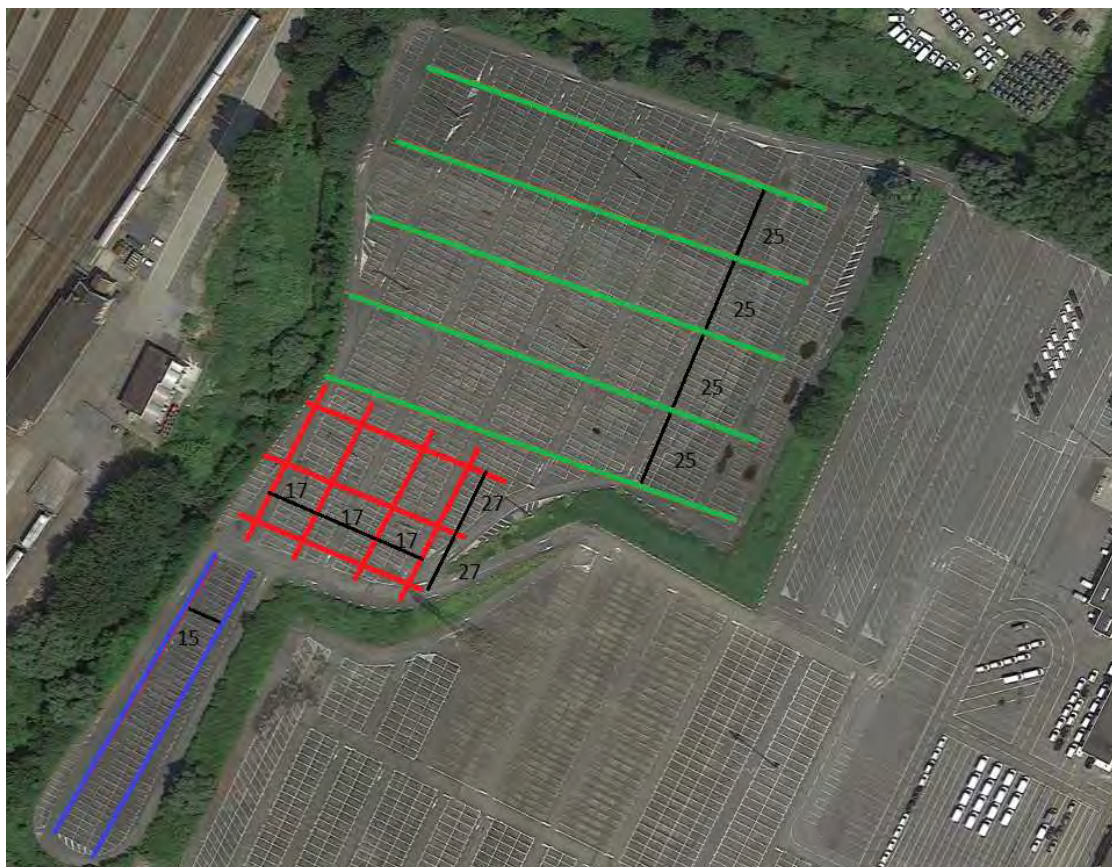
De lijnen in het paars werden gemaakt op een tussenafstand van 15 meter. Deze lijnen werden opgemeten van zuid naar noord.

Figuur 2: Lay out van het meetraster op het terrein

De op Figuur 2 in het groen aangeduide lijnen werden gecombineerd tot een 3D model. De oorsprong (0,0) van de figuur is het punt in het noordoosten. De Y- as is Noord-Zuid en de X-as in Oost-West.

De op Figuur 2 in het rood aangeduide lijnen werden gecombineerd tot twee 3D modellen. In Figuur 20 wordt het 3D model weergegeven op basis van de vier lijnen 6,7,8 en 9. Op dit beeld kan centraal heel duidelijk een verhoging van de waarden waargenomen worden. Zoals eerder in het rapport aangehaald kan dit duiden op het voorkomen van plastics, maar het zou ook kunnen wijzen op het voorkomen van steenpuin. Dit is in ieder geval een duidelijke anomalie met een invloedsdiepte van 5 à 6 m en een breedte van 10m. In de IP beelden kan op diezelfde plaats maar meer naar westen een verhoging waargenomen worden. Dit kan duiden op een verhoging van metaalconcentraties.

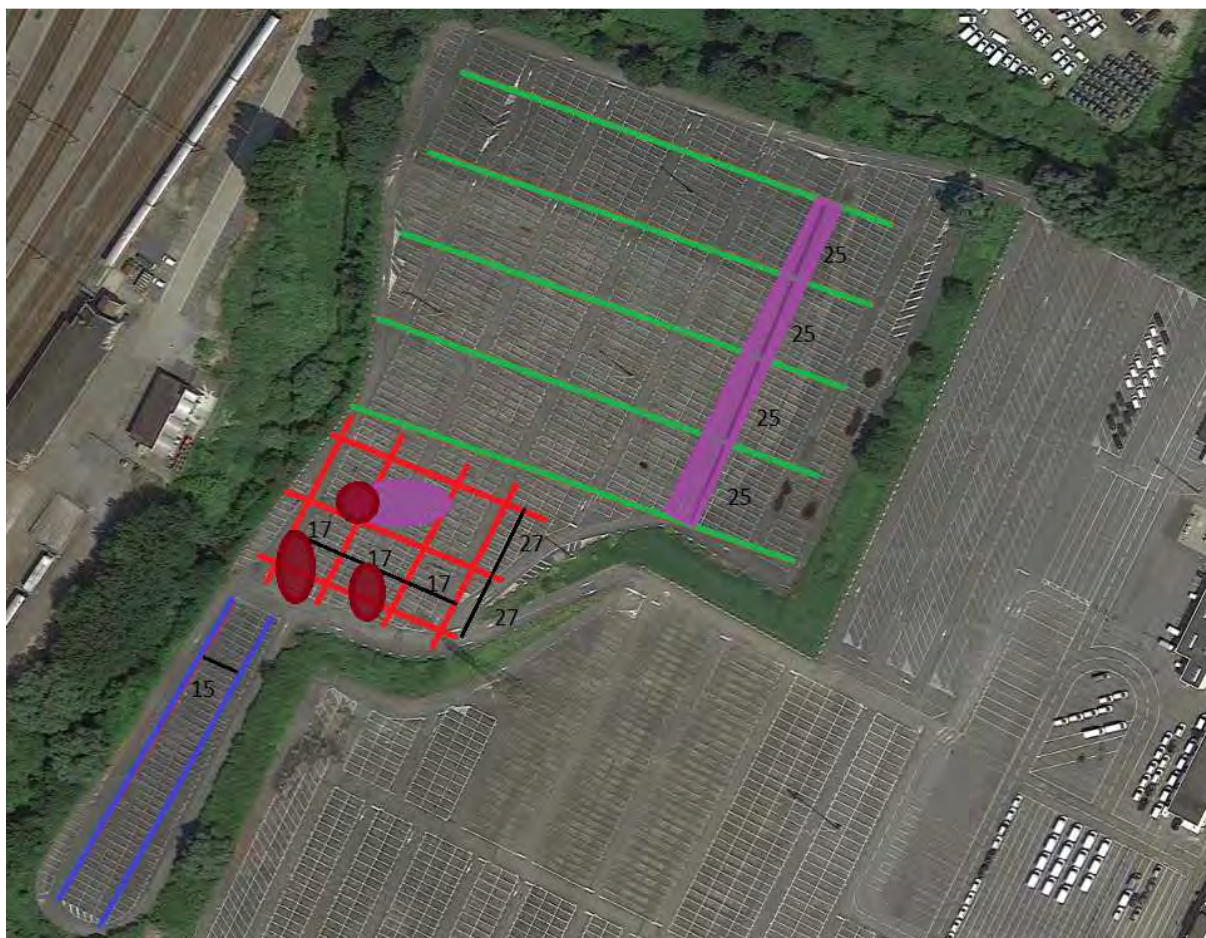
Op de onderstaande samenvattende figuur konden op basis van de voorgaande analyse 5 zones geïdentificeerd worden die vermoedelijk locaties zijn van gestort materiaal. De totale invloedsdiepte is tot 6m. Er werd een onderscheid gemaakt tussen de locaties met een hoger IP (meer metalen) en de locaties met een hoger resistiviteit (bvb plastics)

Figuur 26: Samenvattende kaart met aanduiden van de verhoging in resistiviteitswaarden (paars) en in IP (rood-bruin)
