# **EVALUATIE VAN LOOD** **IN DE BODEM EN** **OPVOLGING** **AANBEVELINGEN** **SCHOLEN**

publicatiedatum / 13.09.2021

Door plaatsbezoeken en bodemstaalnames op onderzoekslocaties binnen een radius van 1 km vanaf de Umicore-vestiging te Hoboken, met focus op kwetsbare doelgroepen

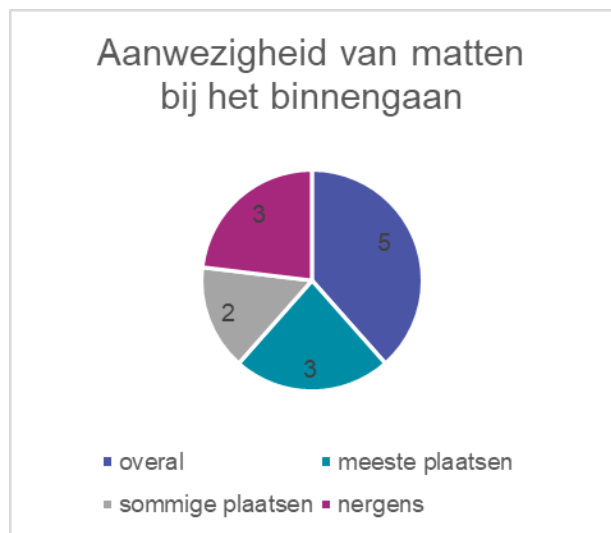
Figuur 4

Niet overal zijn bij de ingangen matten aanwezig. Dit is mogelijk deels te verklaren doordat op veel plaatsen de kleuters binnen pantoffels dragen. Dikwijls betreden de ouders de ruimte waar de kinderen opgevangen worden niet, ze wachten bij de ingang. Van de 10 plaatsen die matten hebben liggen, gebruikt ongeveer de helft rubberen matten, de andere helft gebruikt stoffen matten. De matten worden gereinigd door ze uit te kloppen, te stofzuigen of ze af te spoelen. De matten worden door ongeveer 2/3 meermaals per week gereinigd. 2 kinderdagverblijven gebruiken een firma voor de reiniging van de matten.
