LEIDRAAD INSPECTIEPROTOCOL ASBESTINVENTARISATIE

RICHTLIJNEN BIJ HET INSPECTIEPROTOCOL

Richtlijnen bij het inspectieprotocol
publicatiedatum / 17.02.2023

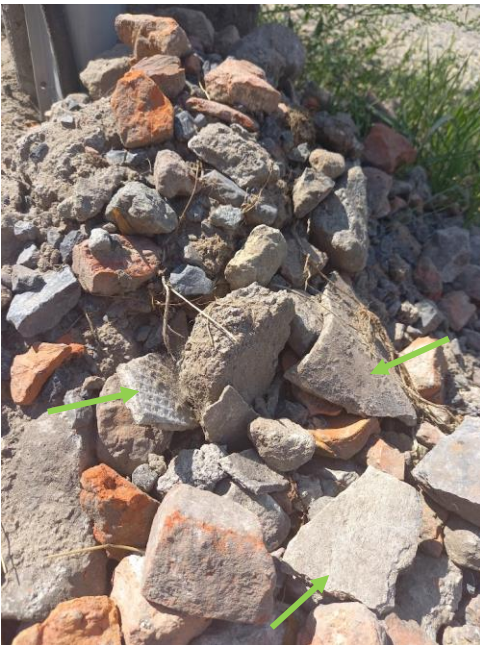
In principe dient een asbestdeskundige volgens de standaard inspanningsverplichtingen enkel opliggende materialen te onderzoeken. Lagen bodem, steenslag of puin uitsorteren of opscheppen behoort niet tot een niet-destructief onderzoek.

Figuur 5: Voorbeeld van opliggende resten in vezelcement op steenpuinlaag

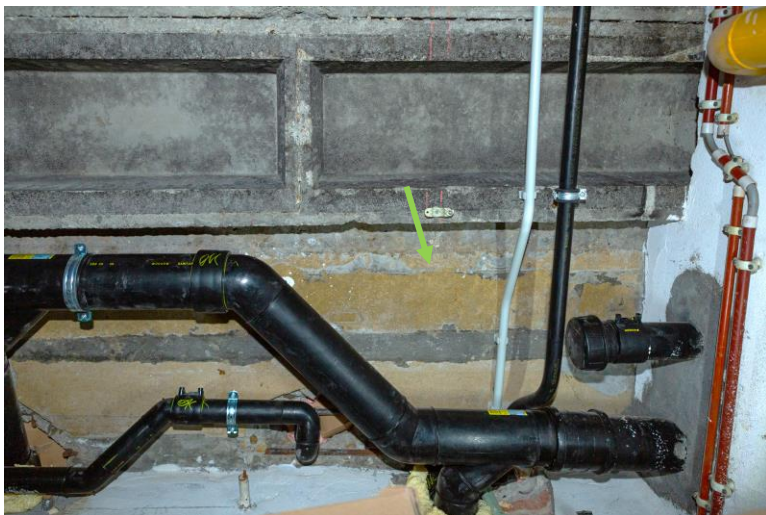
Figuur 6: Voorbeeld van platen type "Menuiserie" als verloren bekisting aan betonnen plafond

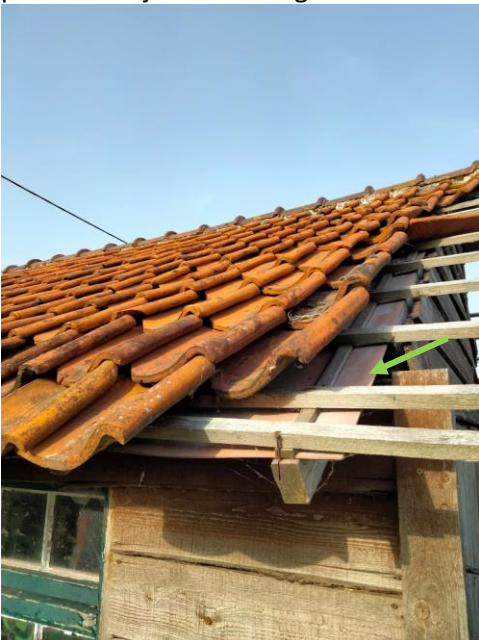
Als de bedekking van het asbesthoudende materiaal kan weggenomen worden zonder ze te beschadigen, dan is het asbesthoudende materiaal wel eenvoudig bereikbaar. Voorbeeld: een bedekkende plaat die enkel met schroeven gemonteerd is en makkelijk kan losgeschroefd en teruggeplaatst worden zonder de bedekkende plaat daarbij te beschadigen.

Figuur 7: Voorbeeld van niet-eenvoudig bereikbare onderdakplaten

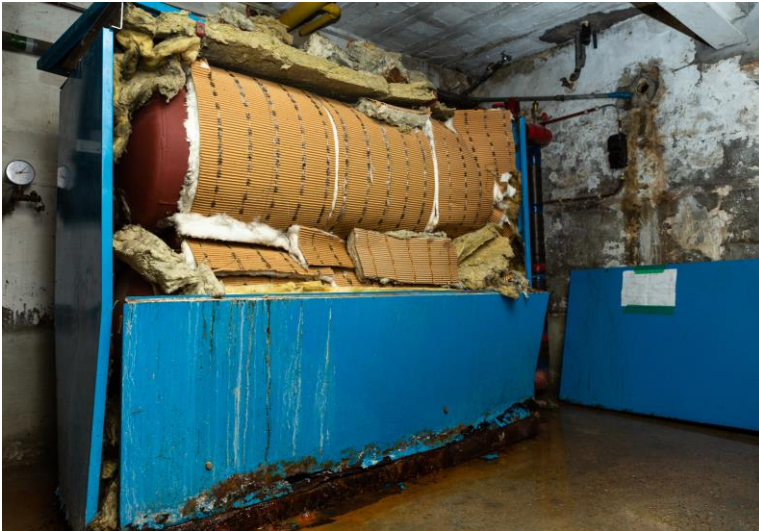
Figuur 24: Voorbeeld van bestaande opening aan een normaliter dicht gedemonteerde stookketel

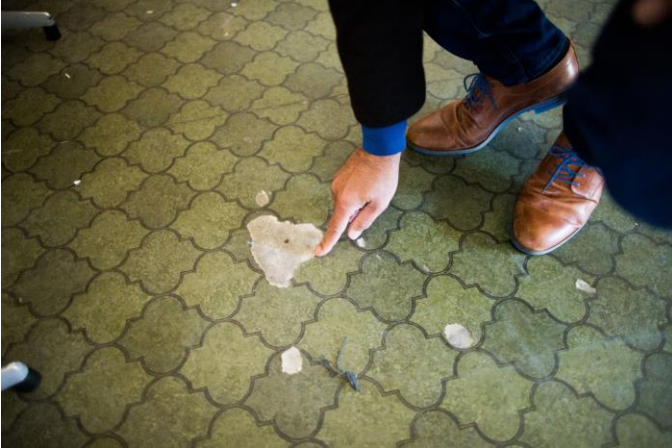
Figuur 26: Voorbeeld van vinylvloer met onderlaag in asbestkarton

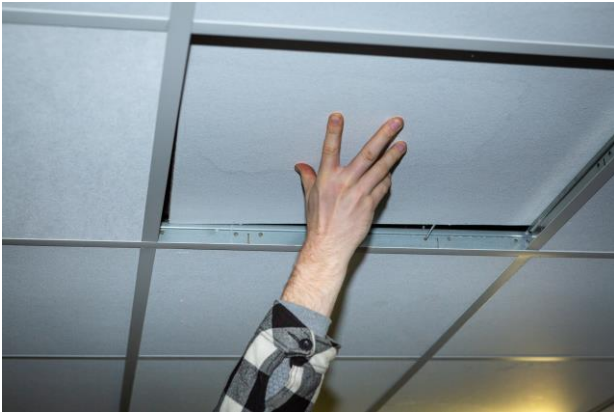
Figuur 27: Voorbeeld van optillen van een losliggende plafondtegel

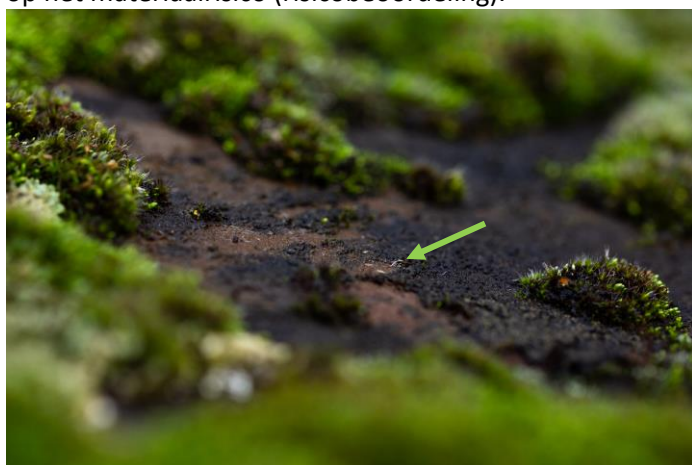
Door veroudering, verwerking of beschadiging kan de sterkte en functionaliteit van een bindmiddel afnemen. Het bindmiddel wordt broos en de mate waarin het de asbestvezels bindt, neemt af. Een voorbeeld hiervan is asbestcementen dakbekleding (hechtgebonden) dat door weersomstandigheden sterk verweerd is en begroeid met mos. Ondanks deze vergaande verwerkingstoestand categoriseren we dit asbestmateriaal nog steeds als 'hechtgebonden' maar de verweerde toestand van het bindmiddel heeft wel een negatieve impact op het materiaalrisico (risicobeoordeling).

Figuur 45: Voorbeeld van vrijkomende chrysotielvezelbundels door degradatie (mos) van leien in vezelcement

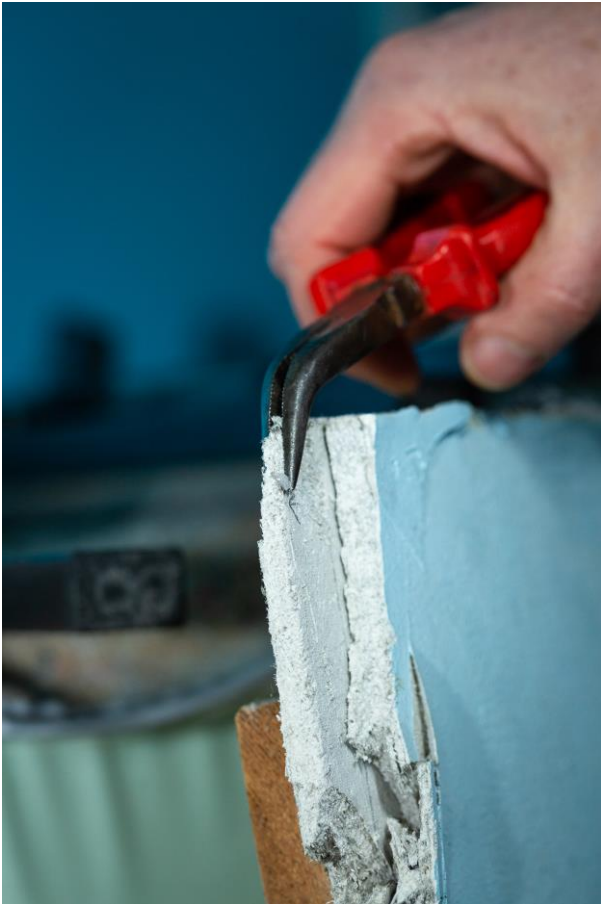
Omgekeerd blijft een niet-hechtgebonden asbestmateriaal bedekt door een fixerende laag toch 'niet-hechtgebonden'. De fixerende laag verstevigt weliswaar (het oppervlak) van het asbestmateriaal maar dat vertaalt zich dan enkel in een beter materiaalrisico, niet in een wijziging van de juridische gebondenheid. Een voorbeeld hiervan zijn geverfde platen type "Pical".

Figuur 47: Voorbeeld van (monstername van) geverfde platen type "Pical"

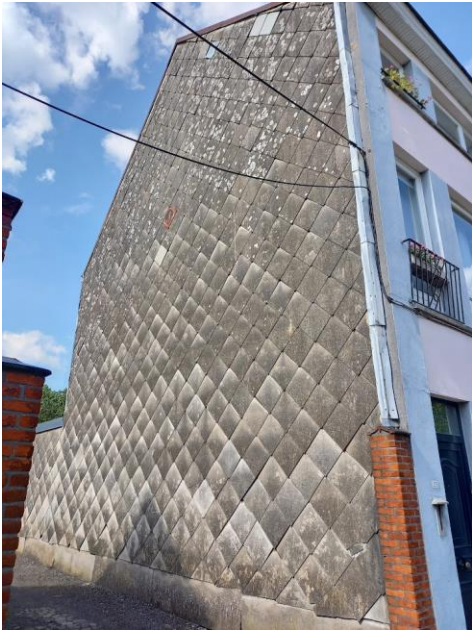
Om de sterke verweringsgraad van bijvoorbeeld asbestcementen golfplaten of leien aan te duiden, gebruikt men soms de term 'semihechtgebonden'. In het asbestafbouwbeleid bestaat deze term juridisch niet. De afgenomen stevigheid van het hechtgebonden materiaal resulteert in een verhoogd of hoog materiaalrisico met de bijhorende strengere beheers- en saneringsmaatregelen (ook al blijven we ze juridisch categoriseren als hechtgebonden).

Figuur 48: Voorbeeld van verweerde gevelleien in vezelcement

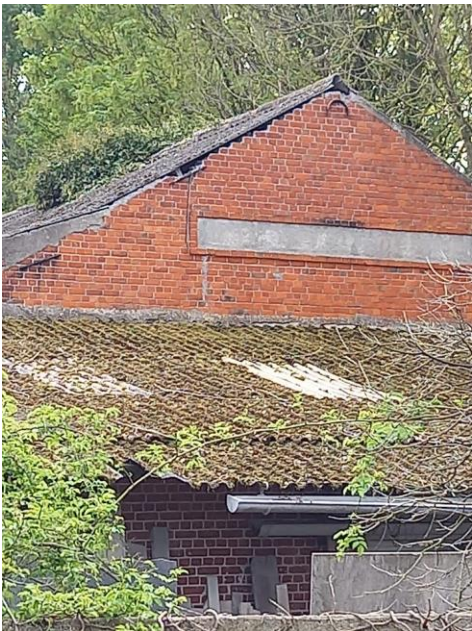
Figuur 49: Voorbeeld van verweerde golfplaten in vezelcement

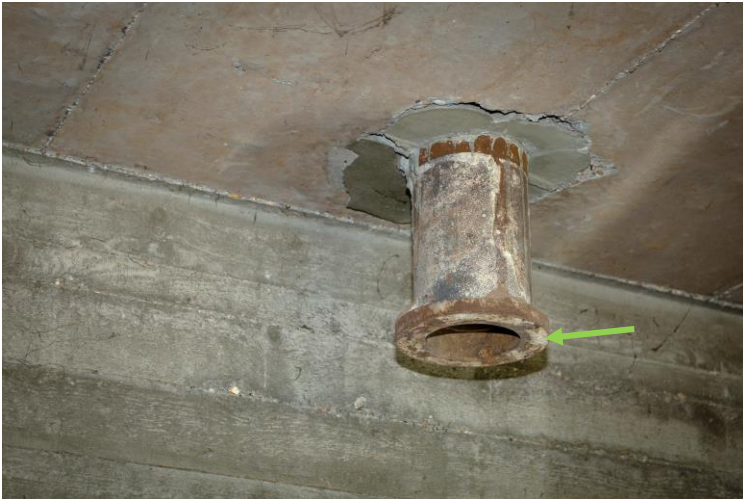
Een ander voorbeeld zijn dichtingen type "Klingerit". Dit dichtingsmateriaal bestaat vaak uit opgerolde matten van samengeperste vezels. De vezels, waaronder dus vaak asbestvezels, werden samengeperst onder hoge druk. Hierdoor werden de vezels verweven in en aan elkaar en vormden ze zo een bepaald vast oppervlak dat gemakkelijk te verscheuren, versnijden en verknippen was (uitknippen dichtingsringen op maat). Soms werd er minimaal lijm aan toegevoegd als extra verstevigingsmiddel. In dit geval is dus hoofdzakelijk geen bindmiddel aanwezig.

Figuur 50: Voorbeeld van beige resten van een flensdichting type "Klingerit"

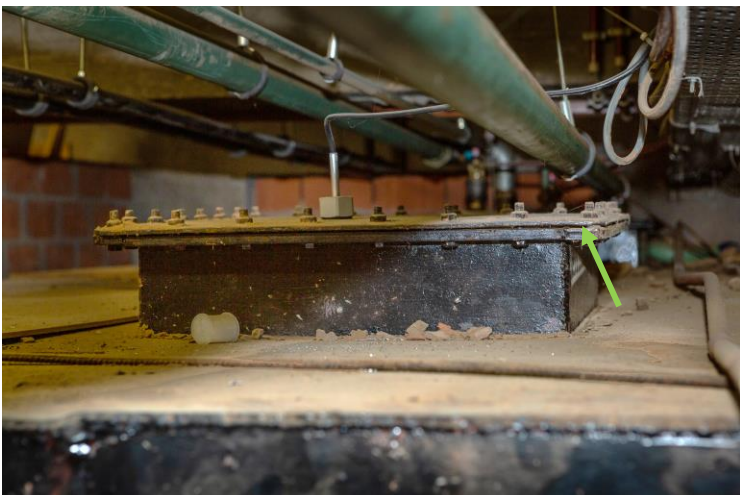
Figuur 51: Voorbeeld van een mangatdeksel van een stookolietank, met mogelijke dichting type "Klingerit"

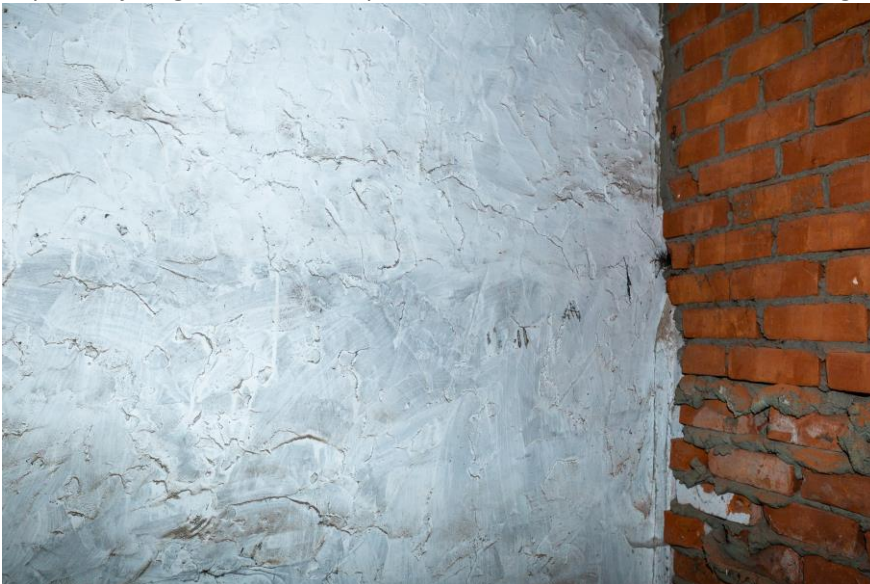
Pleisterwerk kan uit drie, afzonderlijk geproduceerde asbestverdachte lagen bestaan, met elk een eigen bindmiddel: verf, gips en leem. Als elk van deze lagen op zich asbestverdacht is, maakt de asbestdeskundige voor elke laag een afzonderlijke bronfiche op (per inspecteerbaar materiaal dat uit éénzelfde bindmiddel bestaat). In de praktijk zal een asbestlabo voor één monster genomen tot op de draagstructuur vaak niet meegeven in welk bindmiddel de asbestvezels zich precies bevinden. De asbestdeskundige zal geen aparte stalen nemen per afzonderlijke laag (verf-gips-leem) dus stelt hij één bronfiche op voor de totale structuur en bepaalt hij de gebondenheid op basis van het bindmiddel met het hoogste potentiële materiaalrisico.

Figuur 52: Voorbeeld van pleisterwerk (overzichtsfoto)

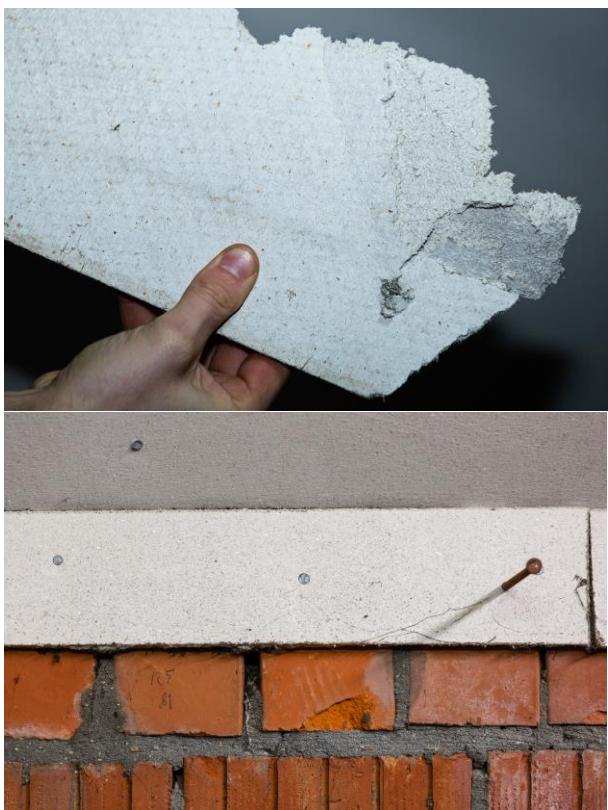
Figuur 54: Platen type "Pical" (boven) en type "Promatect" (onder) vertonen sterke gelijkenissen en zijn allebei te beschouwen als asbestverdacht indien geproduceerd vóór 2001

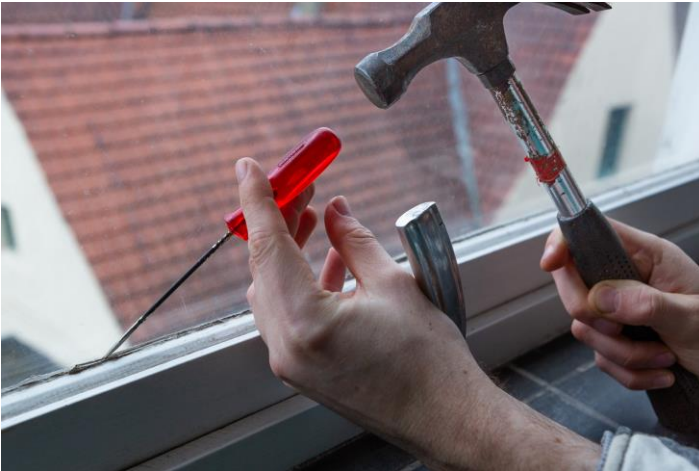
Figuur 59: Voorbeeld van een zorgvuldige monstername van mastiek met fijne platte schroevendraaier

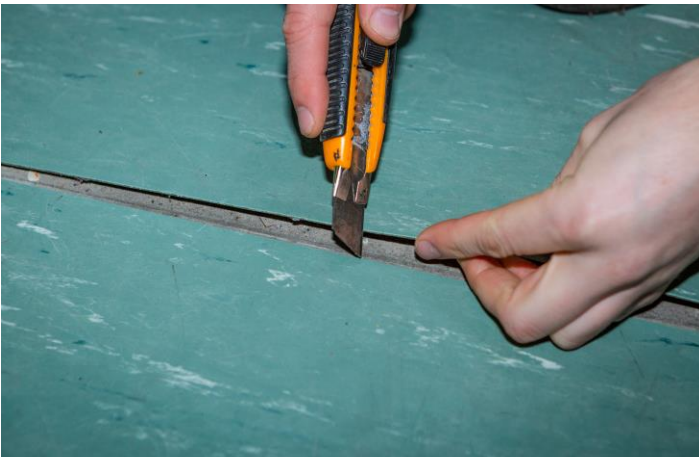
Figuur 60: Voorbeeld van een zorgvuldige monstername van vinyl met breekmes

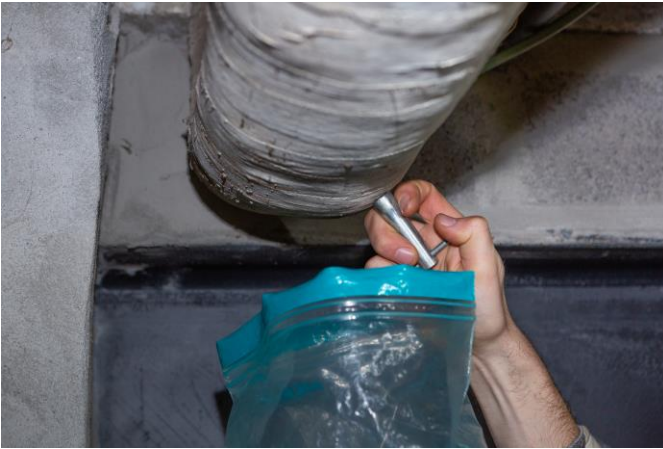
Figuur 63: Voorbeeld van een zorgvuldige monsterneming van thermische leidingisolatie in gips met kurkboor

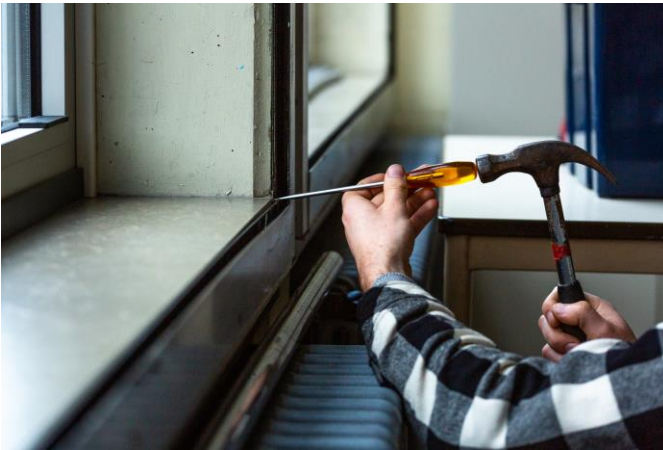
Figuur 64: Voorbeeld van een zorgvuldige monsterneming van vensterbanken type "Masal" met priem

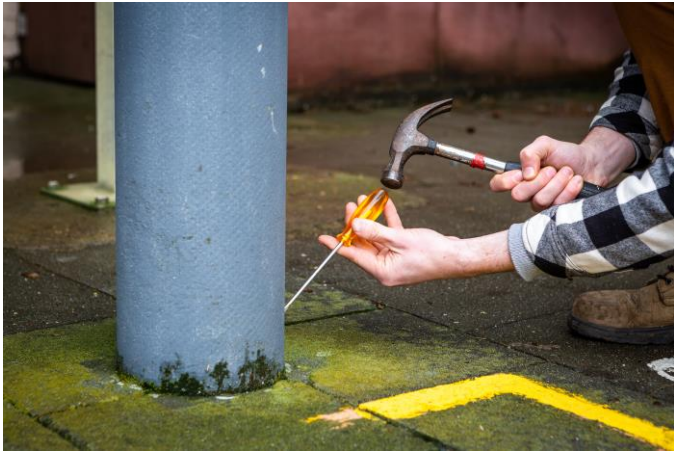
Figuur 65: Voorbeeld van een zorgvuldige monstername van een steunpaal in vezelcement met fijne platte schroevendraaier

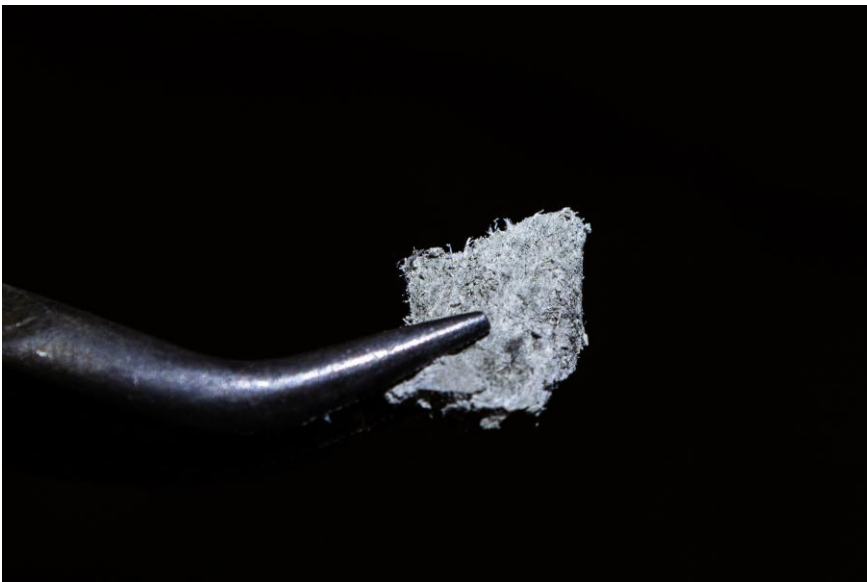
Figuur 70: Voorbeeld van monstername van vezelcement met bektang, monster is ca. 1 cm²

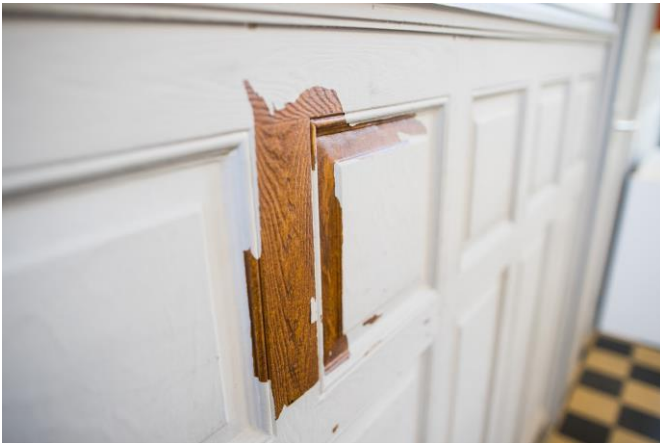
Figuur 72: Voorbeeld van lambrisering in vezelcement met uitzicht van hout

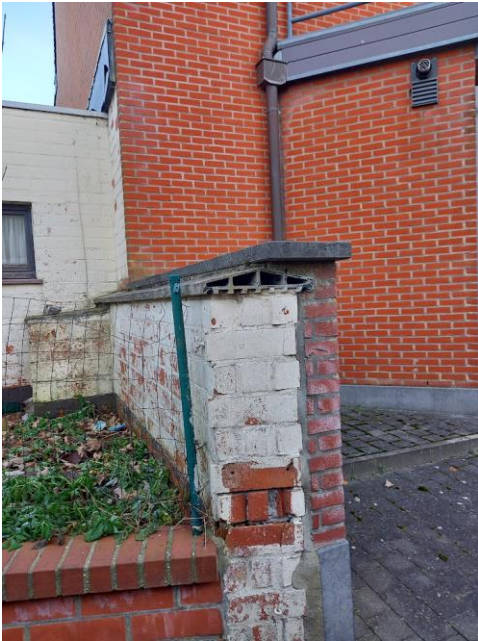
Figuur 73: Voorbeeld van een asbestverdachte (links) en niet-asbestverdachte (rechts) deksteen

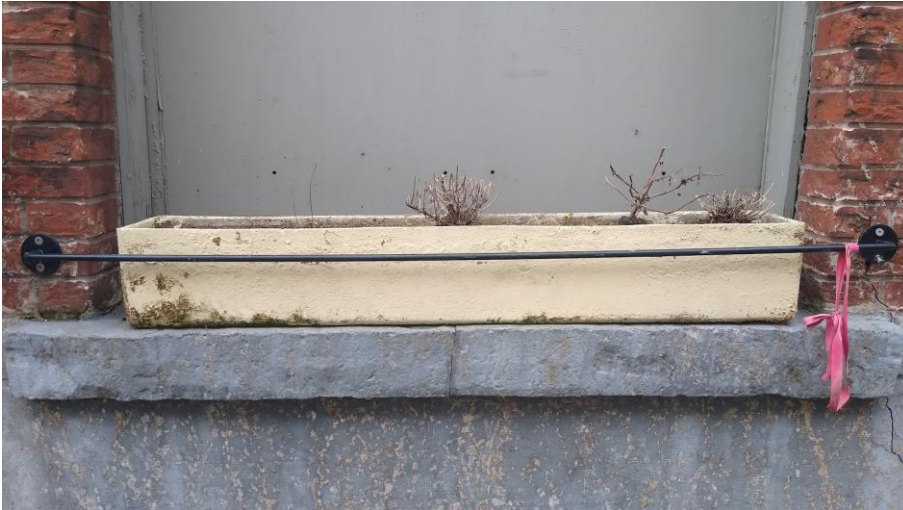
Figuur 75: Voorbeeld van een geverfde bloembak in vezelcement

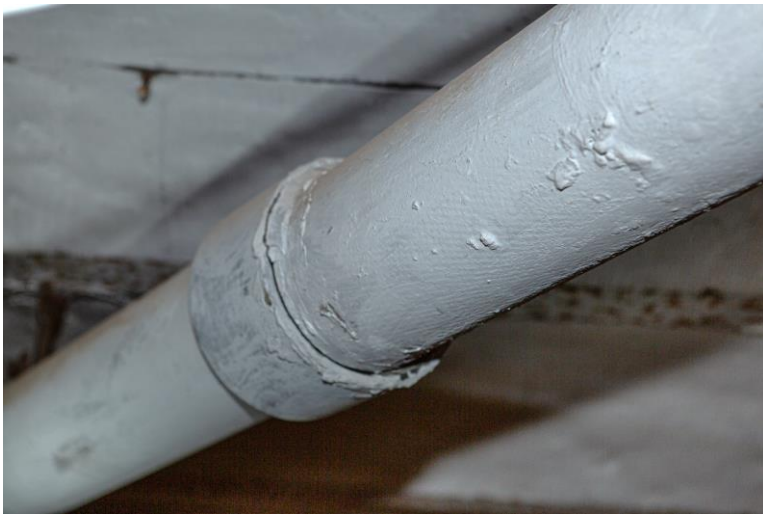
Figuur 74: Voorbeeld van een geverfde buis in vezelcement
