# LEIDRAAD INSPECTIEPROTOCOL ASBESTINVENTARISATIE

RICHTLIJNEN BIJ INSPECTIEPROTOCOL 2

Richtlijnen bij inspectieprotocol 2  
publicatiedatum / 26.06.2026

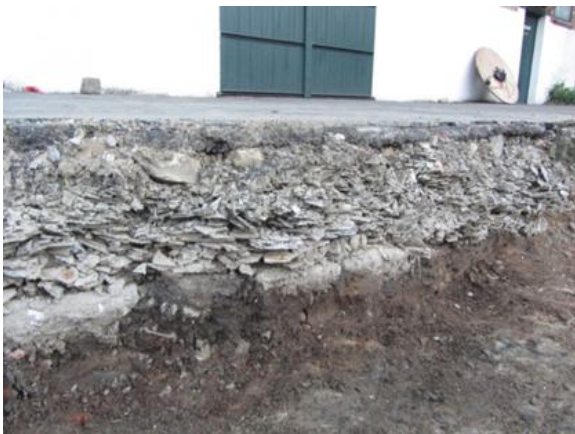
Figuur 1: Voorbeeld van een ophooglaag met stukken vezelcement die in normale omstandigheden niet waarneembaar is.

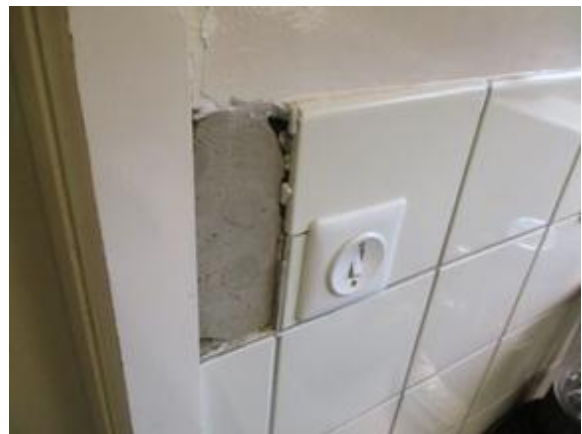
Figuur 2: Voorbeeld van tegellijm achter faience tegels die in normale omstandigheden niet-waarneembaar is. De tegellijm is hier wel waarneembaar door de bestaande opening (beschadiging van de tegels).

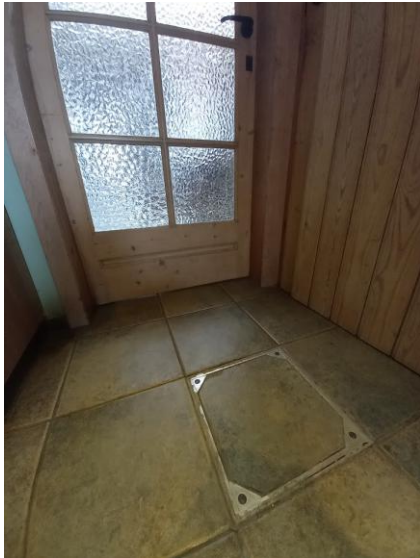
Figuur 3: Voorbeeld van een niet-waarneembare ruimte onder vastgeschroefd putdeksel.

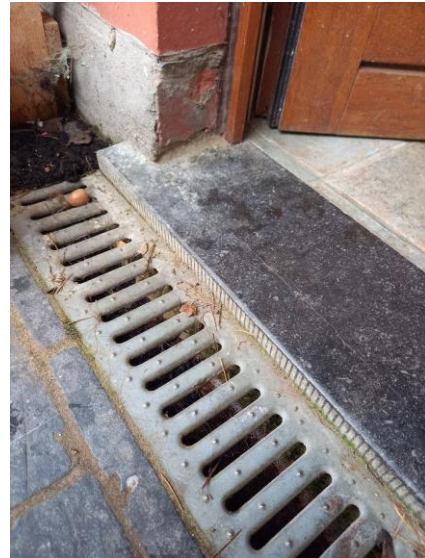
Figuur 4: Voorbeeld van een waarneembare ruimte onder losliggend rooster.

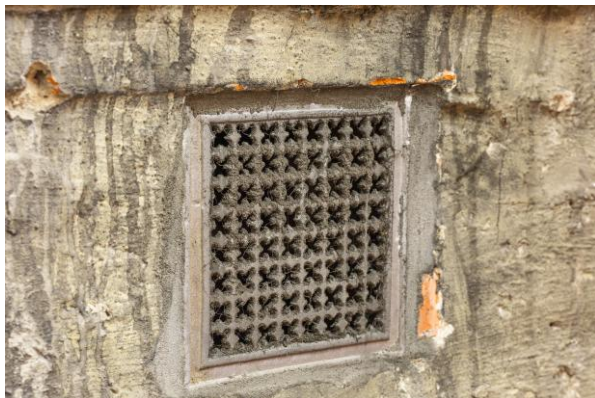
Figuur 5: Voorbeeld van waarneembare ruimte achter dichtgeschroefd rooster als de ADI die ruimte visueel kan onderzoeken met een zaklamp via de bestaande openingen. De ADI moet het rooster daarvoor niet demonteren.

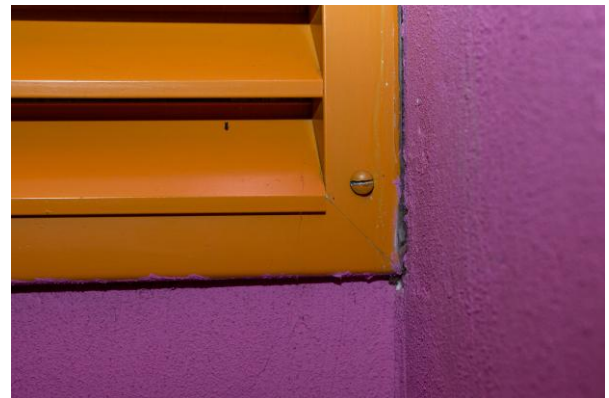
Figuur 6: Voorbeeld van waarneembare ruimte achter dichtgeschroefd rooster als de ADI die ruimte visueel kan onderzoeken met een zaklamp via de bestaande spleten. De ADI moet het rooster daarvoor niet demonteren.

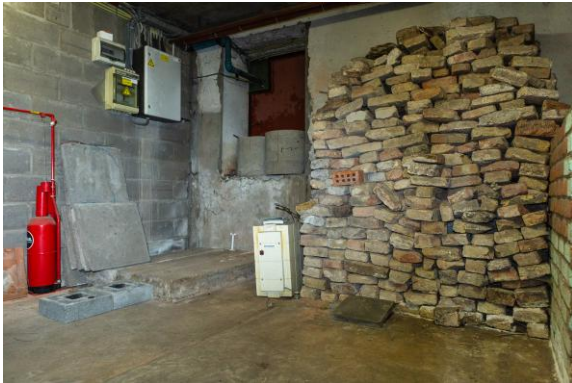
Figuur 9: Voorbeeld van niet verplicht uit te sorteren hoop bakstenen

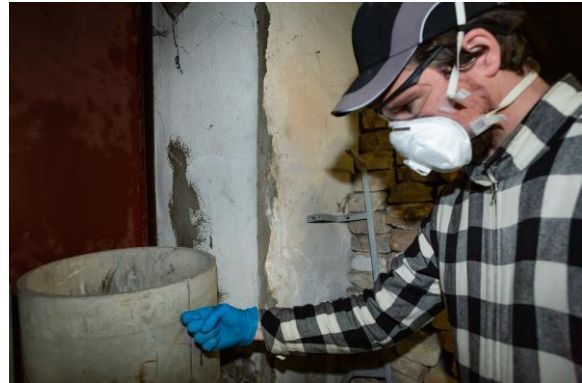
Figuur 10: Voorbeeld van visueel en auditief onderzoek

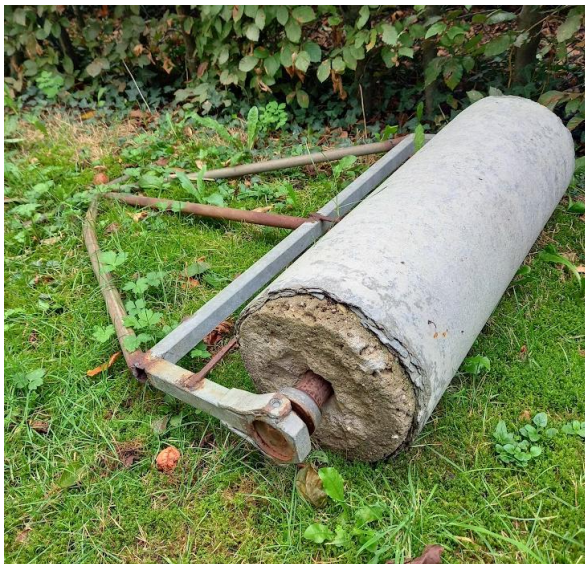
Figuur 2317: Voorbeeld van een niet-constructie: asbestcementen tuinwals in gebruik (roerend goed)

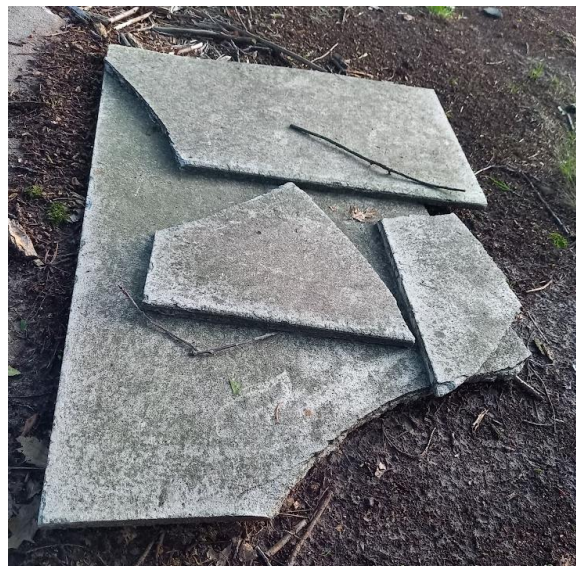
Figuur 2418: Voorbeeld van een niet-constructie: stukken van platen in vezelcement (afval)

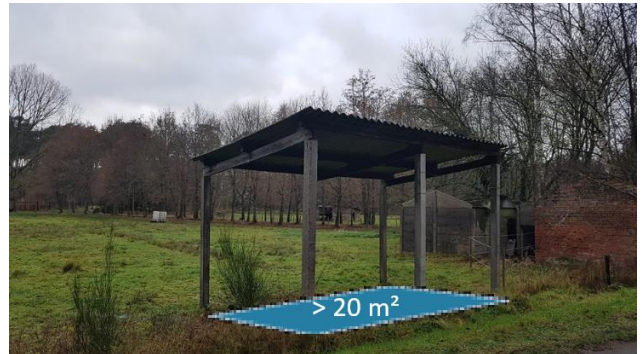
Figuur 24: Grondoppervlakte van een luifel

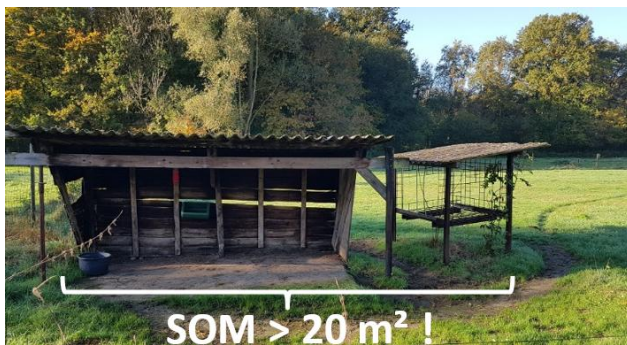
Figuur 25: Som van grondoppervlaktes van twee luifels

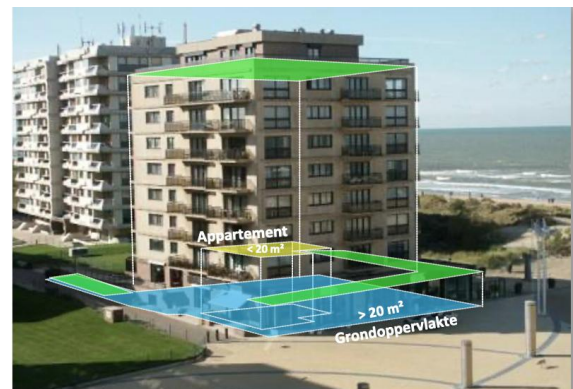
Figuur 26: Grondoppervlakte van een appartement in een appartementsgebouw

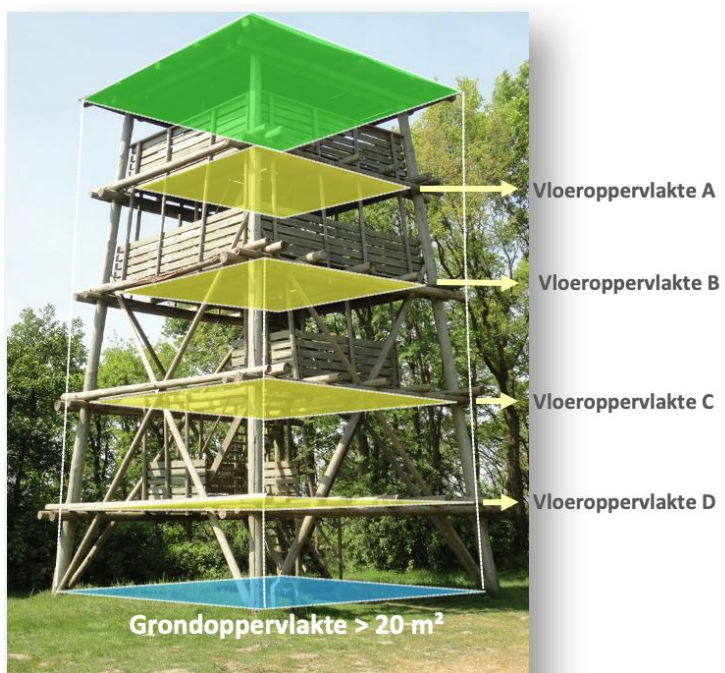
Figuur 27: Grondoppervlakte van een toren

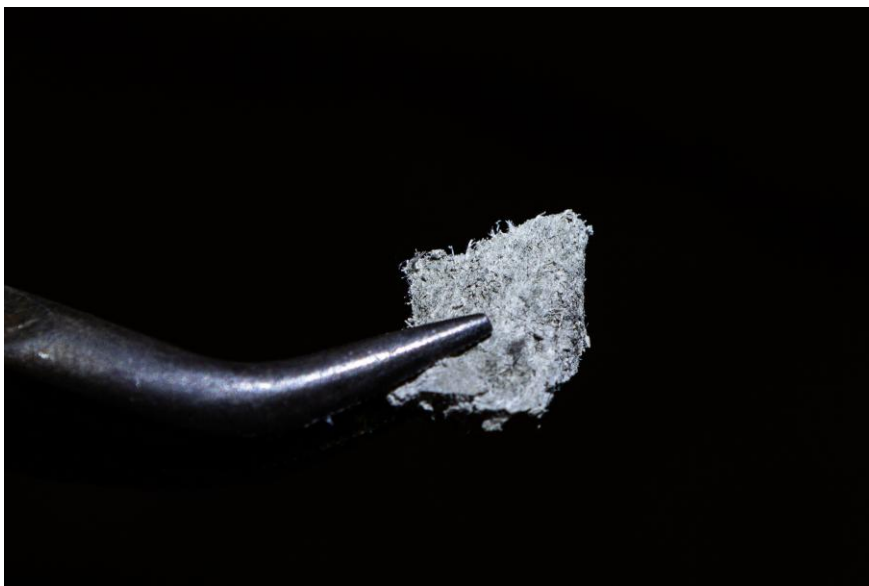
Figuur 2932: Voorbeeld van monstername van vezelcement met bektang, monster is ca. 1 cm<sup>2</sup>

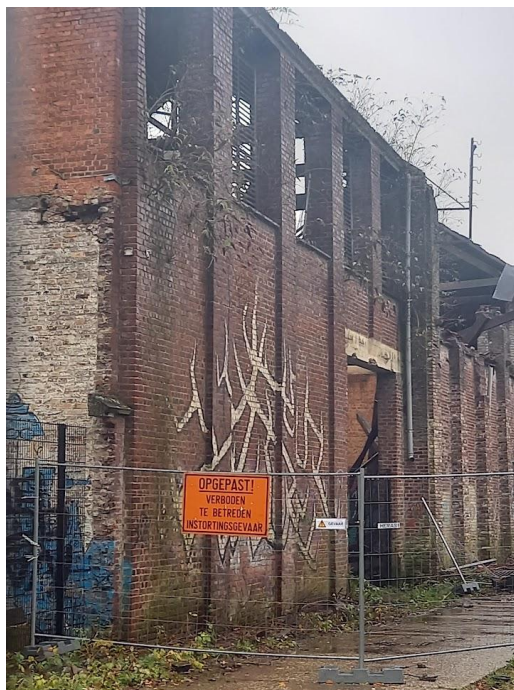
Figuur 3436: Voorbeeld van veiligheidsbeperking (instortingsgevaar)

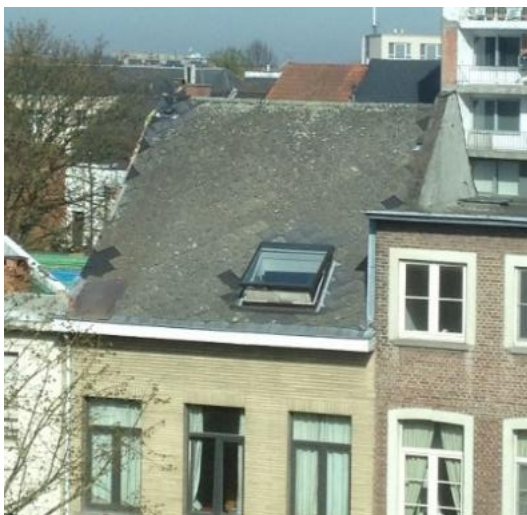
Figuur 3537: Voorbeeld van hoogtebeperking (zijgevel)

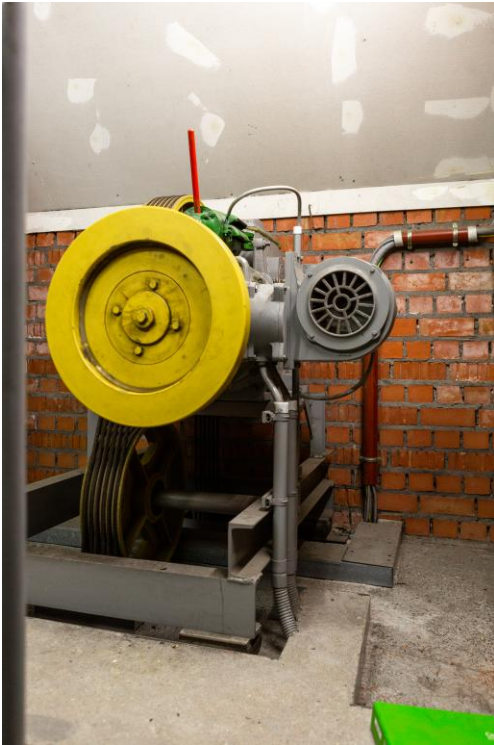
Figuur 3739: Liftmachine: uit het onderhoudsdocument, dat als bewijsdocument geldt, staat dat de remschoenen vervangen werden in 2016

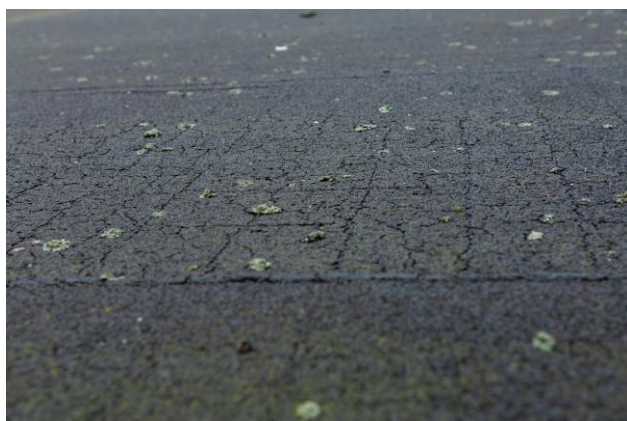
Figuur 4141: Voorbeeld van roofing met bitumen afkitlaag

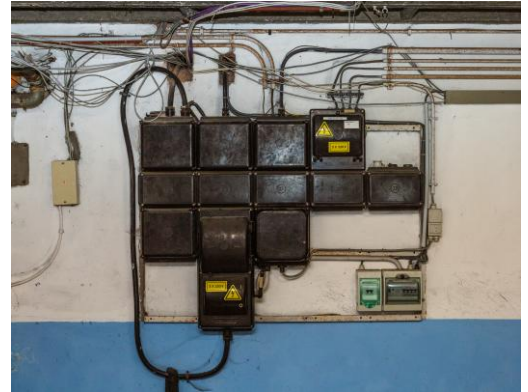
Figuur 4242: Voorbeeld van bakelieten elektriciteitskasten

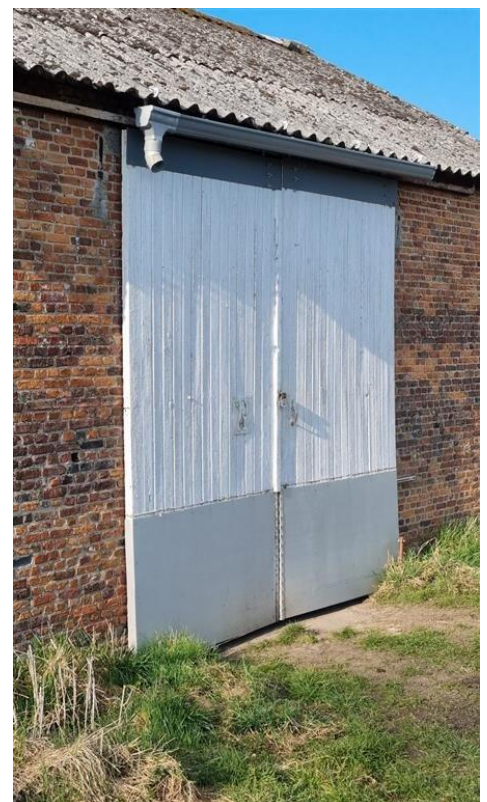
Figuur 43: Voorbeeld van een afdruiptzone

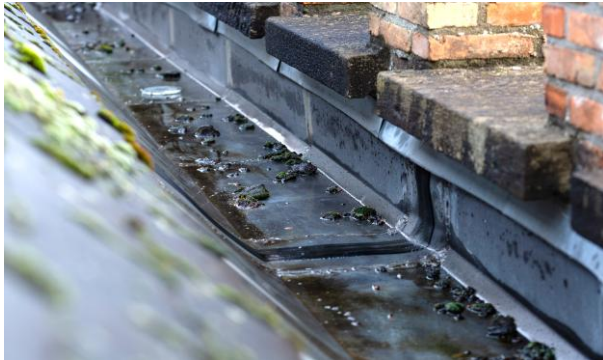
Figuur 44: Voorbeeld van sediment in een dakgoot, afkomstig van leien als dakbedekking

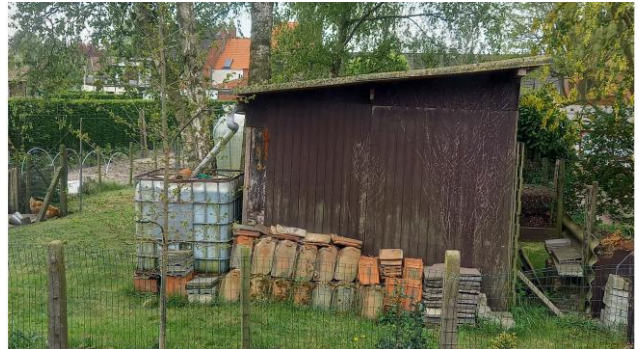
Figuur 45: Voorbeeld van golfplaten als dakbedekking en bijhorende regenwateropvang

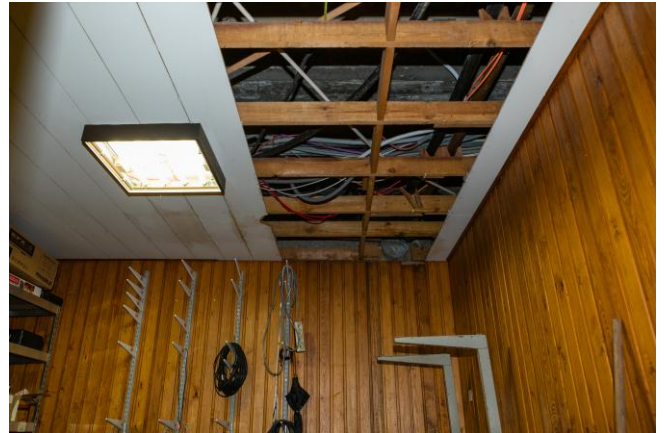
Figuur 49850: Voorbeeld van bestaande opening in verlaagd plafond met normaliter gemonteerde planchetten

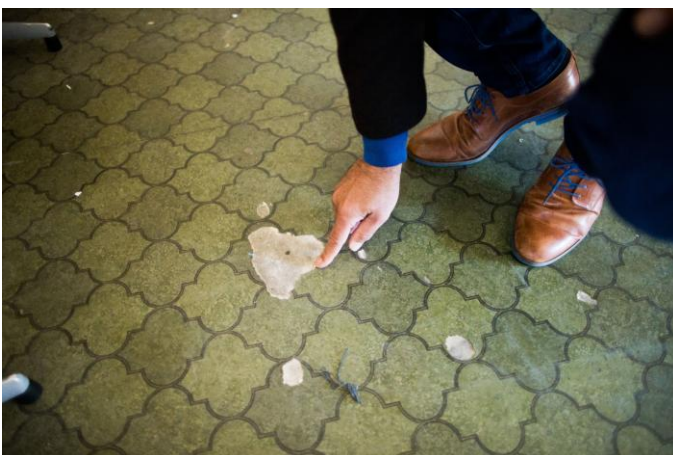
Figuur 4951: Voorbeeld van vinylvloer met onderlaag in asbestkarton

Een voorbeeld hiervan is vastgekleefde vinyl met kartononderlaag waarbij de ADI de toepassing als asbestverdacht beschouwt (bijvoorbeeld door een specifiek kenmerk zoals kleur of patroon van de in se niet-asbestverdachte kunststoflaag). Als de ADI vermoedt dat er ook asbestvezels kunnen voorkomen in de kunststoflaag, beschouwt hij de vinylaag zelf als asbestverdacht en is een monstername sowieso aan de orde om het als niet-asbesthoudend te kunnen beschouwen, als vast te stellen en fysiek bereikbaar.

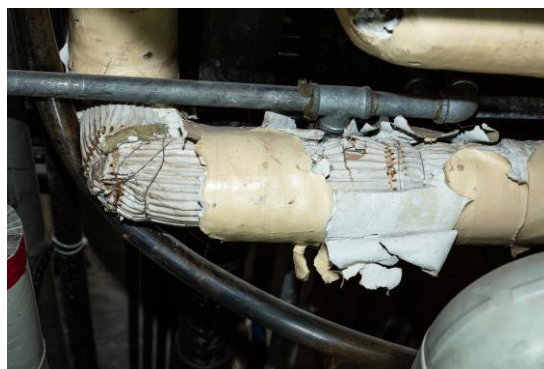
Figuur 54155: Voorbeeld van thermische leidingisolatie in gips

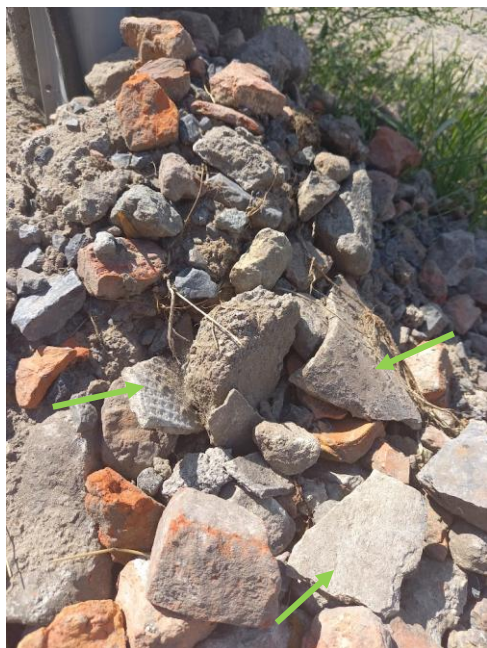
Figuur 5657: Voorbeeld van opvallende resten in vezelcement op steenpuinlaag

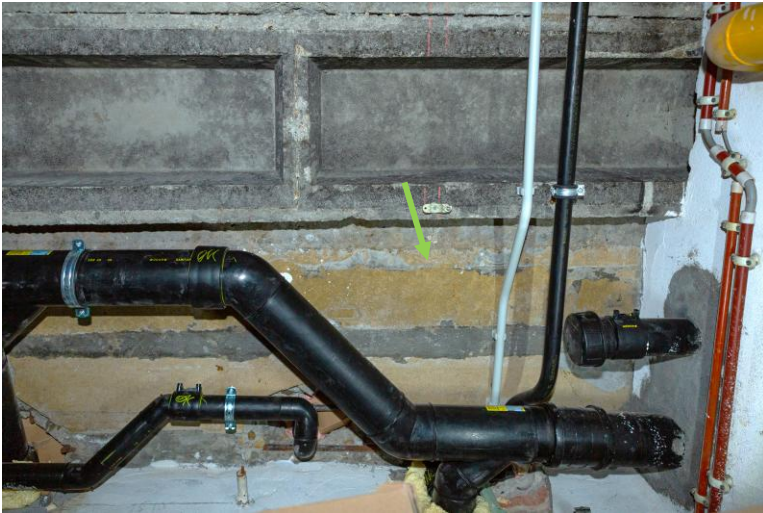
Figuur 58: Voorbeeld van platen type "Menuiserite" als verloren bekisting aan betonnen plafond

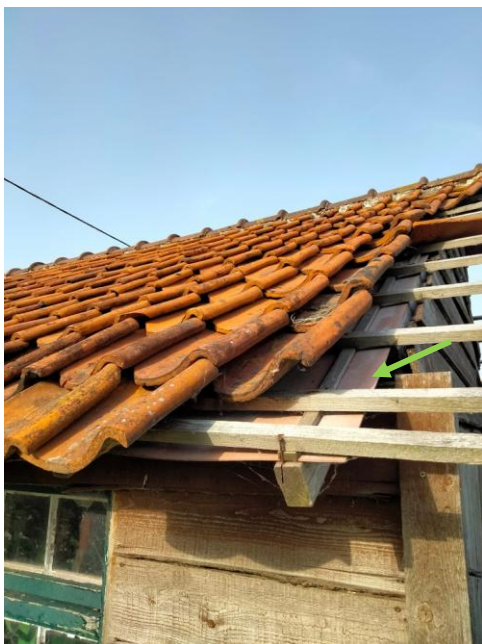
Figuur 59: Voorbeeld van niet-eenvoudig bereikbare onderdakplaten

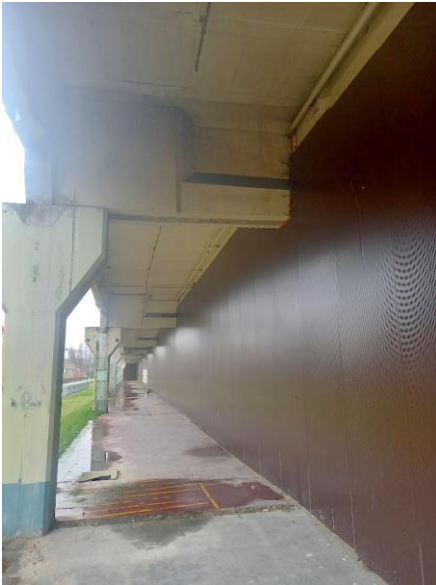
Figuur 60: Voorbeeld van niet fysiek bereikbaar plafond (> 3,50 m)

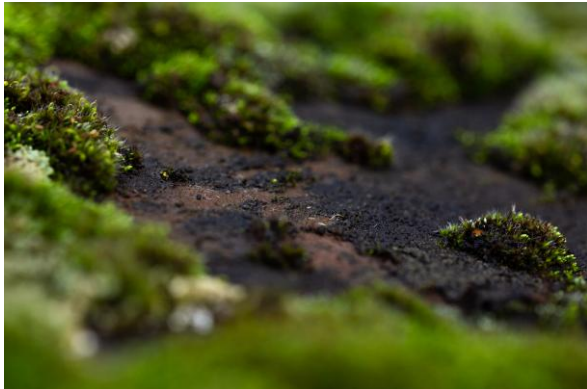
Figuur 61: Voorbeeld van vrijkomende chrysotielvezelbundels door degradatie (mos) van leien in vezelcement

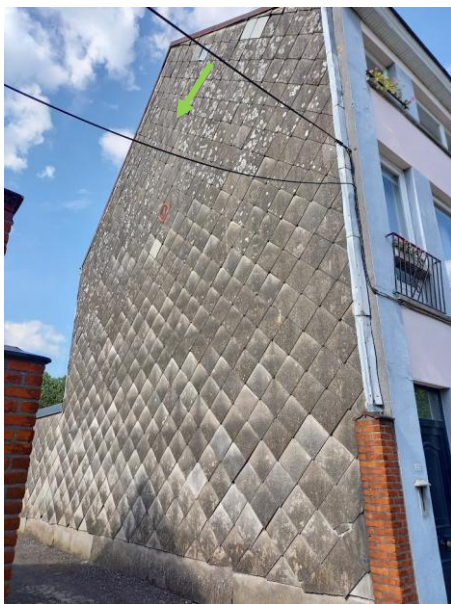
Figuur 63: Voorbeeld van verweerde gevelleien in vezelcement

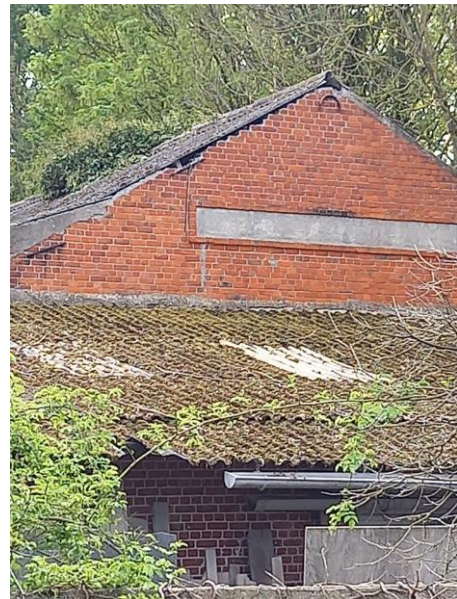
Figuur 64: Voorbeeld van verweerde golfplaten in vezelcement

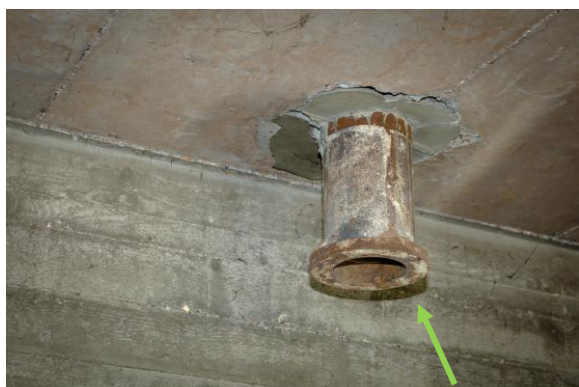
Figuur 65: Voorbeeld van beige resten van een flensdichting type "Klingerit"

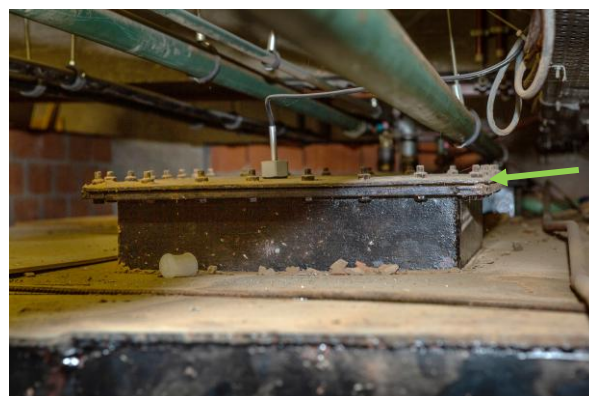
Figuur 66: Voorbeeld van een mangatdeksel van een stookolietank, met mogelijke dichting type "Klingerit"

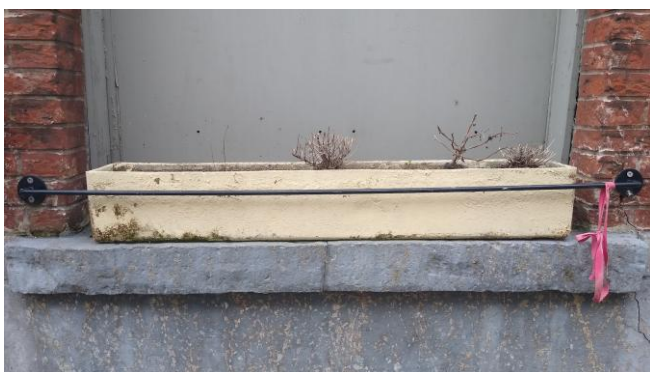
Figuur 67: Voorbeeld van een geverfde bloembak in vezelcement

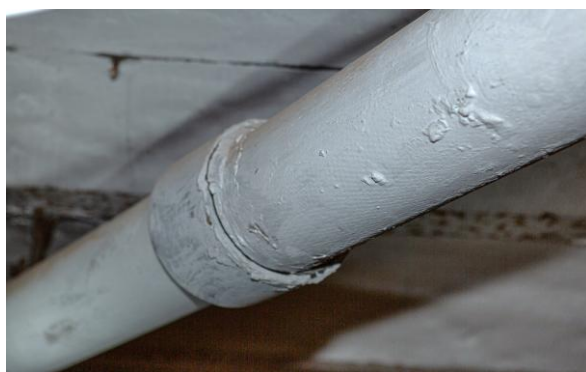
Figuur 68: Voorbeeld van een geverfde buis in vezelcement

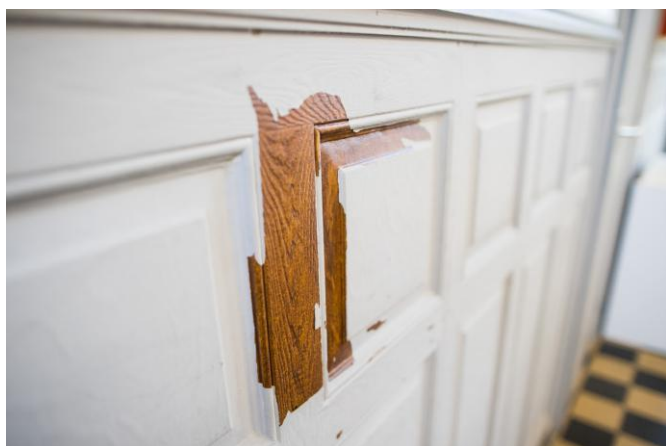
Figuur 69: Voorbeeld van lambrisering in vezelcement met uitzicht van hout

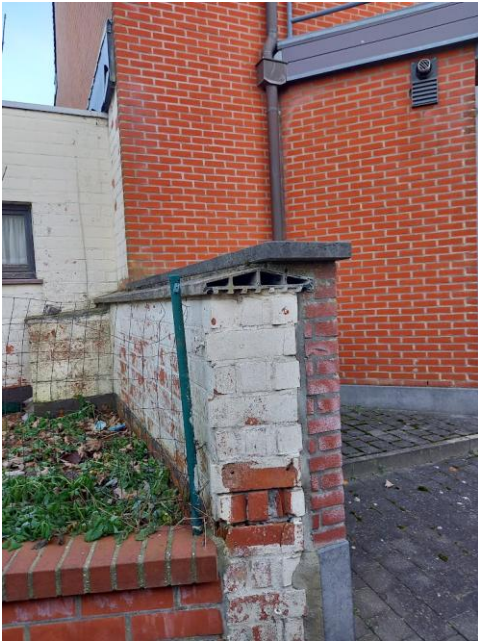
Figuur 70: Voorbeeld van een asbestverdachte (links) en niet-asbestverdachte (rechts) deksteen
