# LEIDRAAD INSPECTIEPROTOCOL ASBESTINVENTARISATIE

RICHTLIJNEN BIJ INSPECTIEPROTOCOL 2

# Richtlijnen bij inspectieprotocol 2

publicatiedatum / 30.10.2025

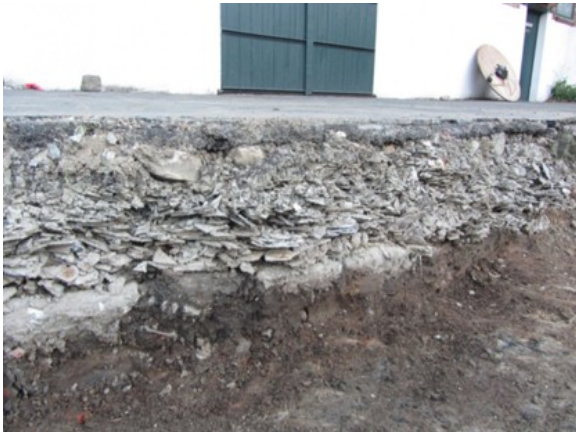
Figuur 1: Voorbeeld van ophooglaag met stukken vezelcement die in normale omstandigheden niet waarneembaar is.

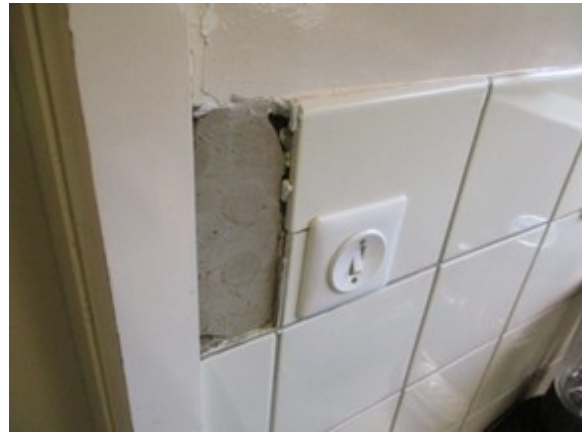
Figuur 2: Voorbeeld van tegellijm achter faience tegels die in normale omstandigheden niet-waarneembaar is. De tegellijm is hier wel waarneembaar door de bestaande opening (beschadiging van de tegels).

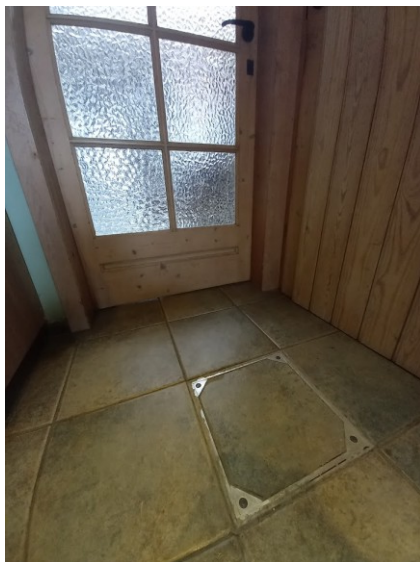
Figuur 3: Voorbeeld van een niet-waarneembare ruimte onder vastgeschroefd putdeksel.

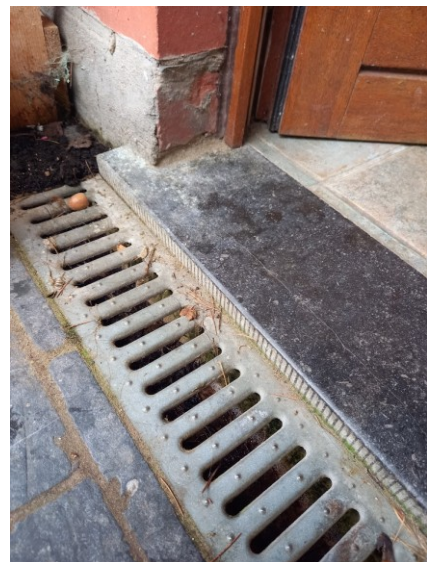
Figuur 4: Voorbeeld van een waarneembare ruimte onder losliggend rooster.

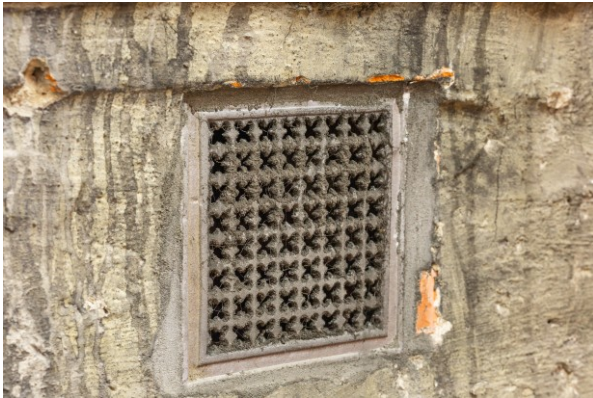
Figuur 5: Voorbeeld van waarneembare ruimte achter een rooster (vb. met kanaal in vezelcement). Ook als het rooster relatief stevig vastgeklemd is, kan de ADI de ruimte onderzoeken met een zaklamp en/of endoscoop. De ADI moet het rooster daarvoor niet demonteren.

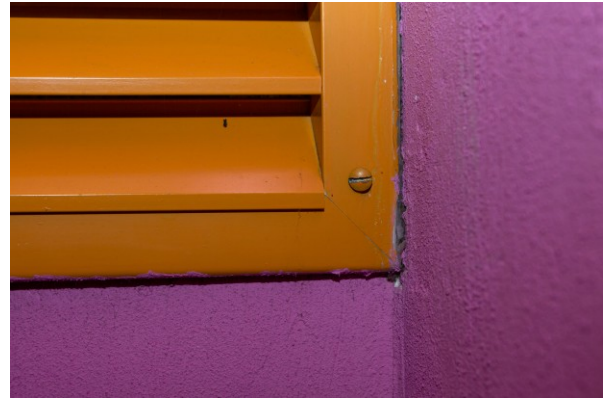
Figuur 6: Voorbeeld van niet-waarneembare ruimte achter dichtgeschroefd rooster die de ADI kan onderzoeken met een endoscoop.

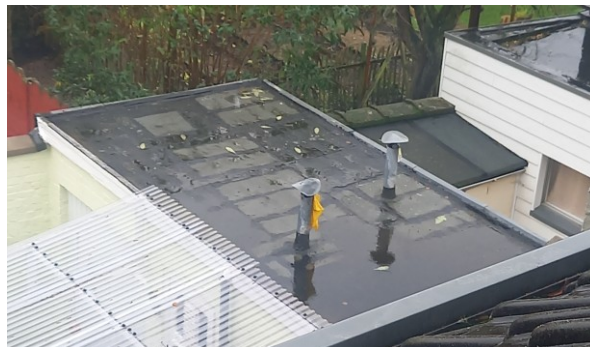
Figuur 7: Voorbeeld van een plat dak met een waarneembare en vast te stellen roofing, gezien vanuit een dakvenster

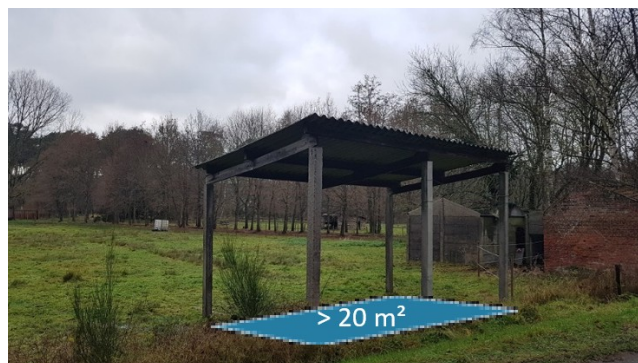
Figuur 18: grondoppervlakte van een luifel

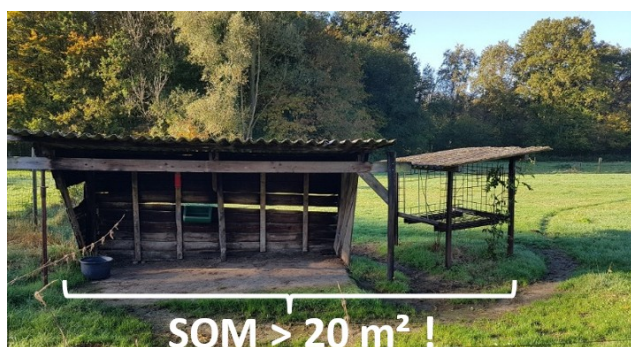
Figuur 19: som van grondoppervlaktes van twee luifels

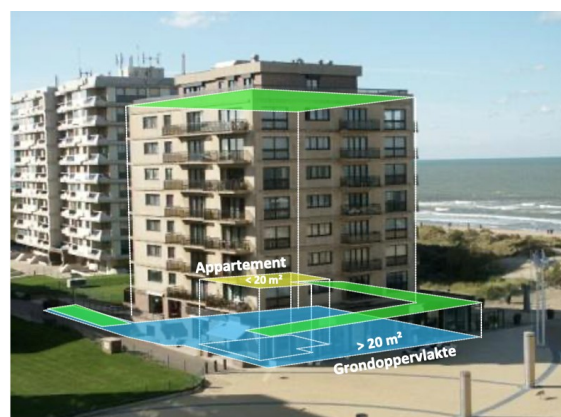
Figuur 20: grondoppervlakte van een appartement in een appartementsgebouw

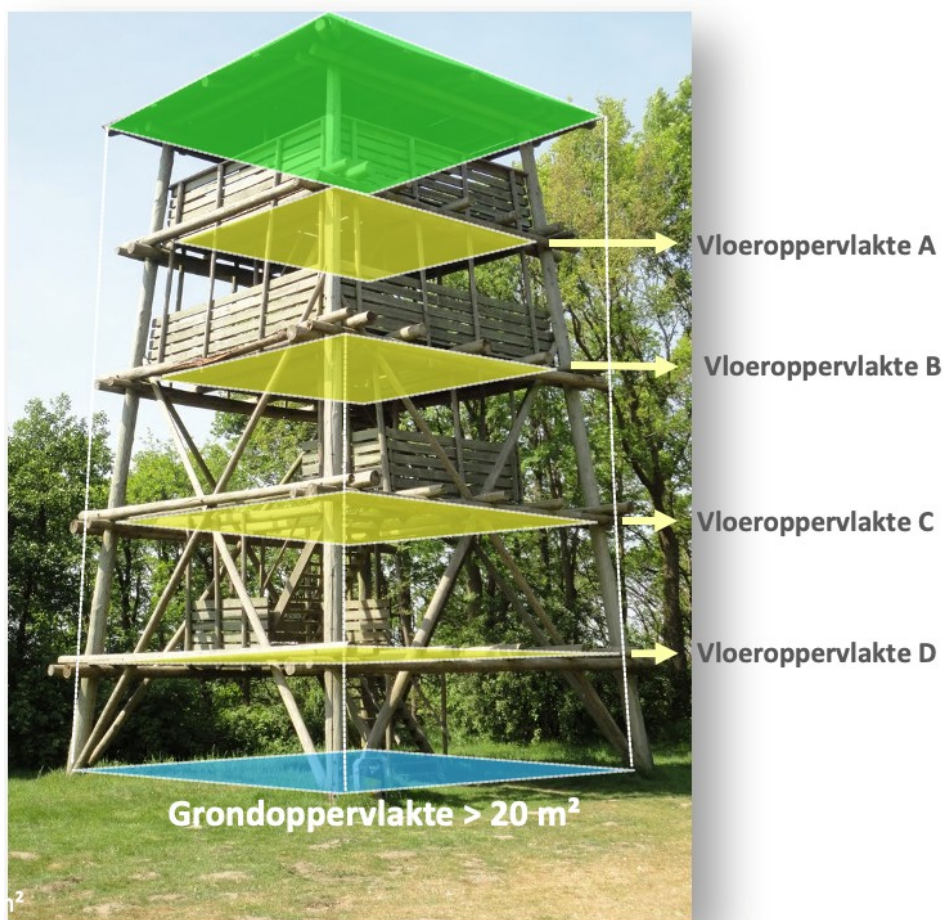
Figuur 21: grondoppervlakte van een toren

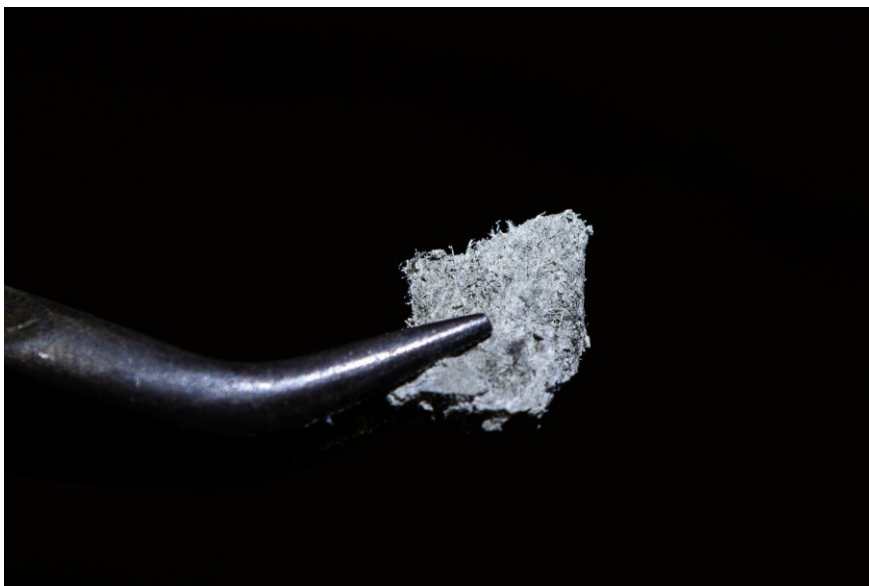
Figuur 28: Voorbeeld van monsternamen van vezelcement met bektang, monster is ca. 1 cm<sup>2</sup>

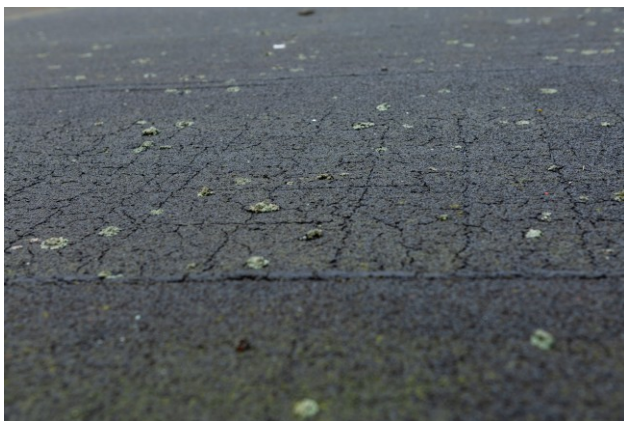
Figuur 40: Voorbeeld van roofing met bitumen afkitlaag

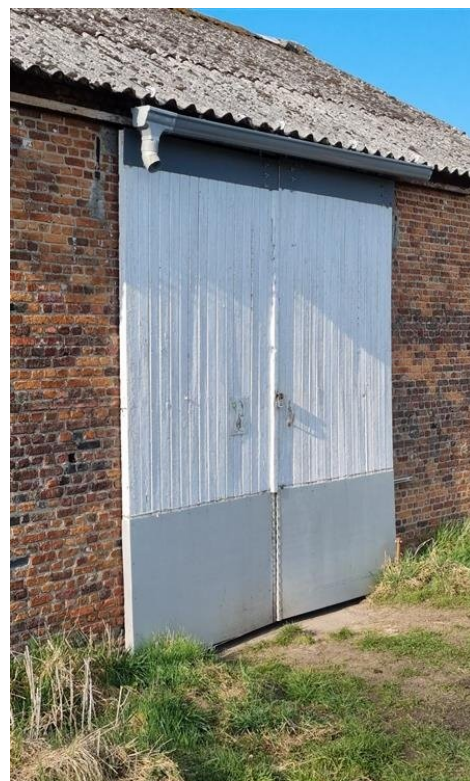
Figuur 42: Voorbeeld van een afdruiptzone

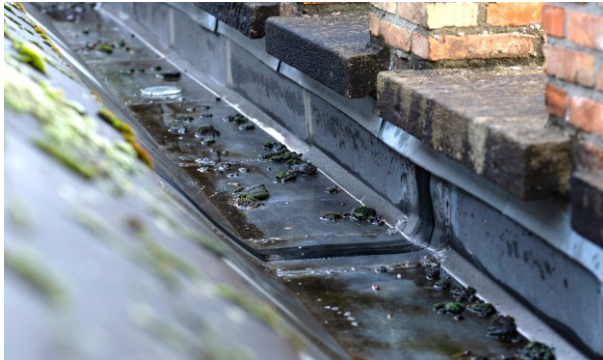
Figuur 43: Voorbeeld van sediment in een dakgoot, afkomstig van leien als dakbedekking

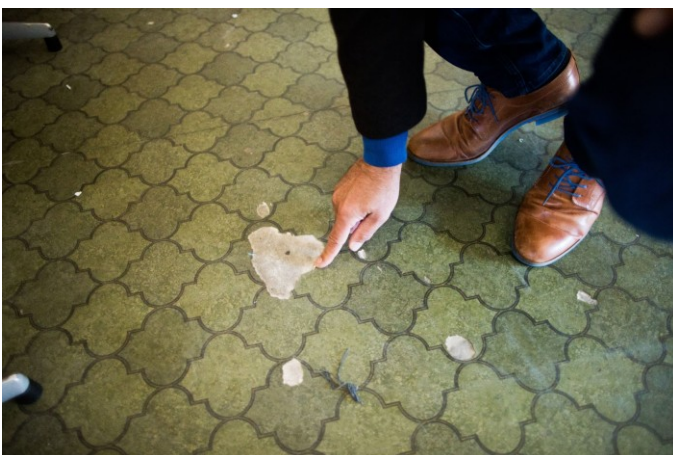
Figuur 48: Voorbeeld van vinylvloer met onderlaag in asbestkarton

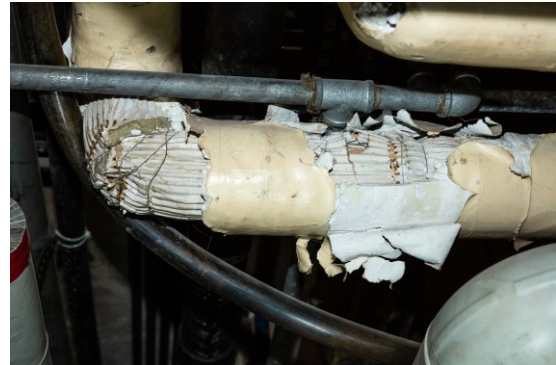
Figuur 49: Voorbeeld van thermische leidingisolatie in gips

Figuur 50: Voorbeeld van thermische leidingisolatie in gips

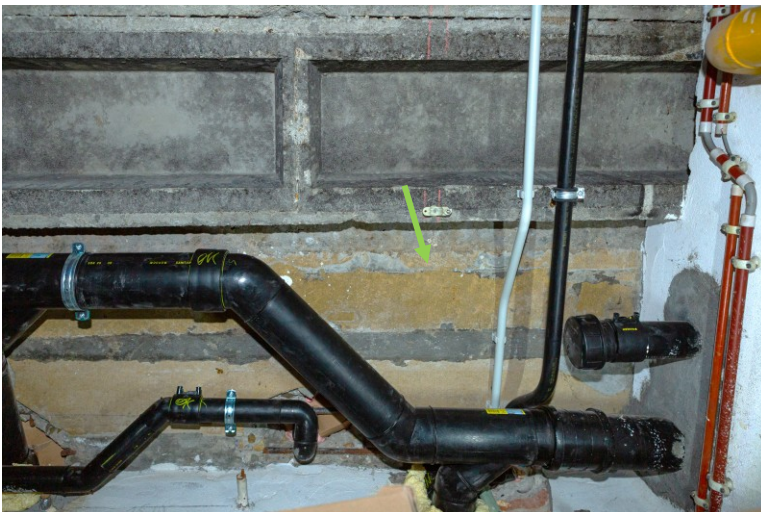
Figuur 52: Voorbeeld van platen type "Menuiserite" als verloren bekisting aan betonnen plafond

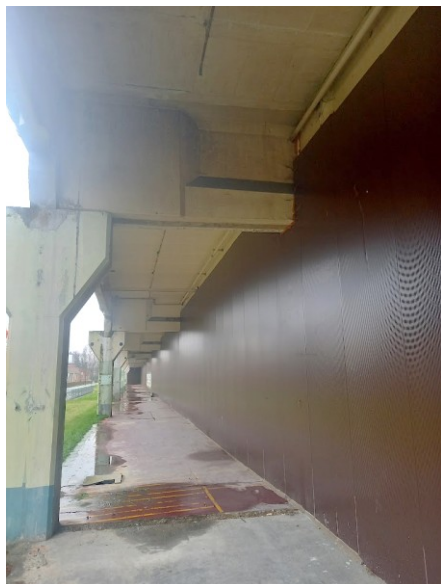
Figuur 54: Voorbeeld van niet fysiek bereikbaar plafond (> 3,50 m)

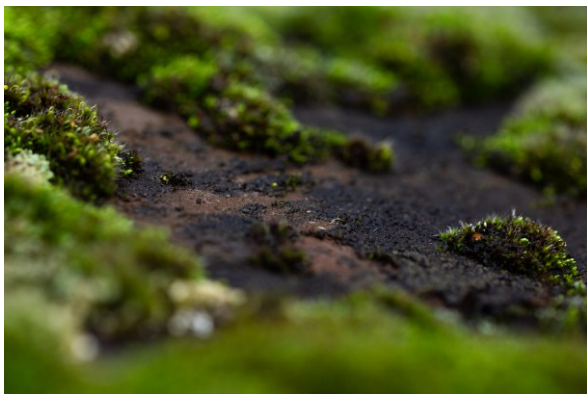
Figuur 55: Voorbeeld van vrijkomende chrysotielvezelbundels door degradatie (mos) van leien in vezelcement

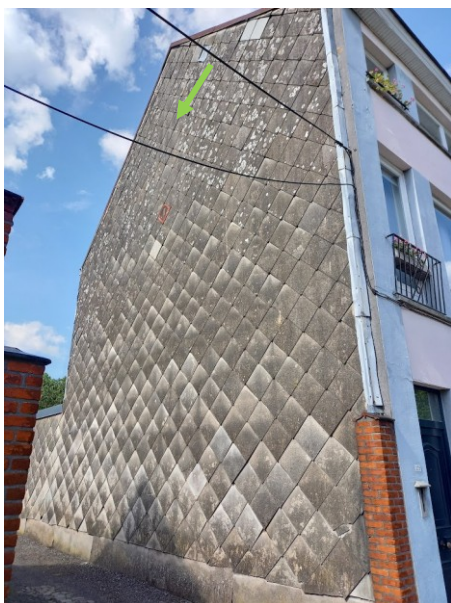
Figuur 57: Voorbeeld van verweerde gevelleien in vezelcement

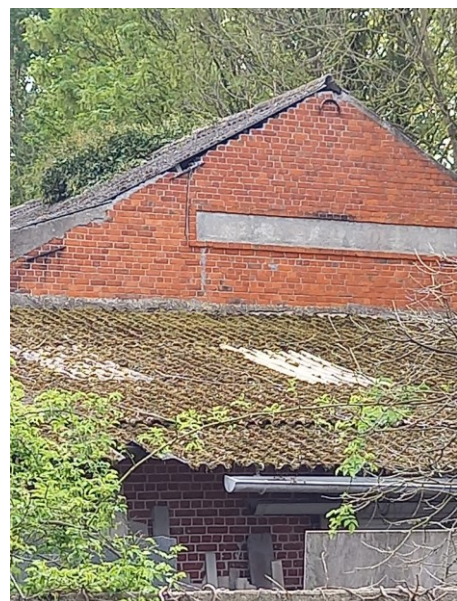
Figuur 58: Voorbeeld van verweerde golfplaten in vezelcement

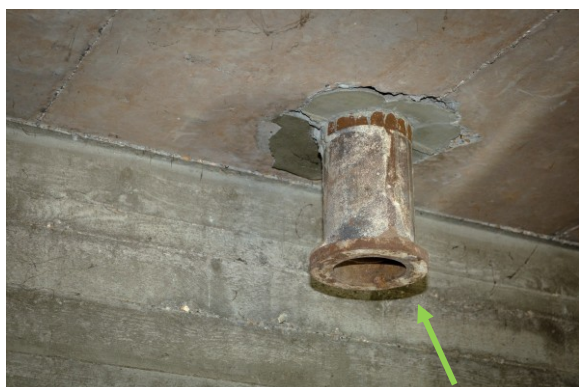
Figuur 59: Voorbeeld van beige resten van een flensdichting type "Klingerit"

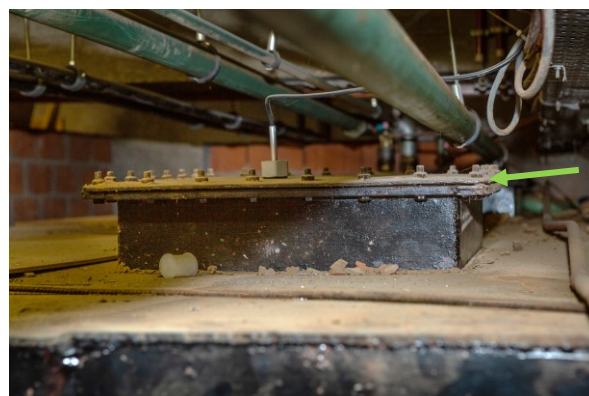
Figuur 60: Voorbeeld van een mangatdeksel van een stookolietank, met mogelijke dichting type "Klingerit"

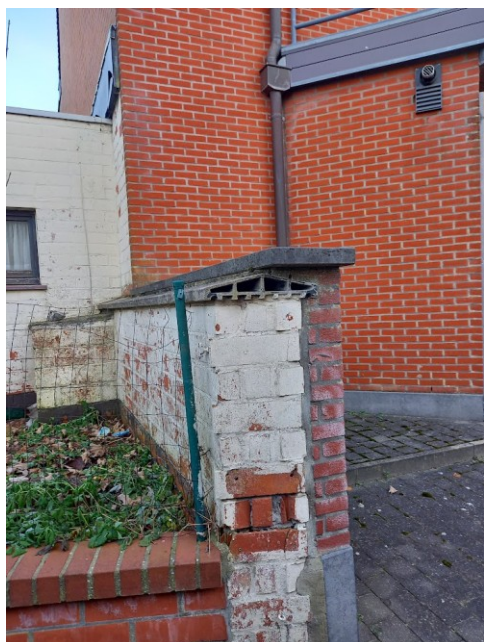
Figuur 67: Voorbeeld van een asbestverdachte (links) en niet-asbestverdachte (rechts) deksteen
