Asbestinventarisatetest

Stationsstraat 100, 2800 Mechelen

Attestnummer : 50241203-000001.000

Uitgegeven op : 03.12.2024

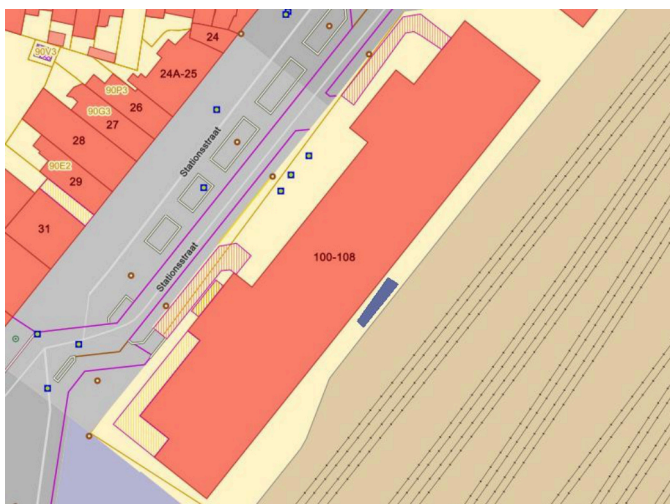
Zone 1: tuinhuis

- 0 Asbestmaterialen
- 0 Beperkingen
- 1 Uitsluiting**
- 0 Roerende goederen
- 0 Puin, steenslag, (water)bodem
- 0 Adviezen
- 0 Geen asbest

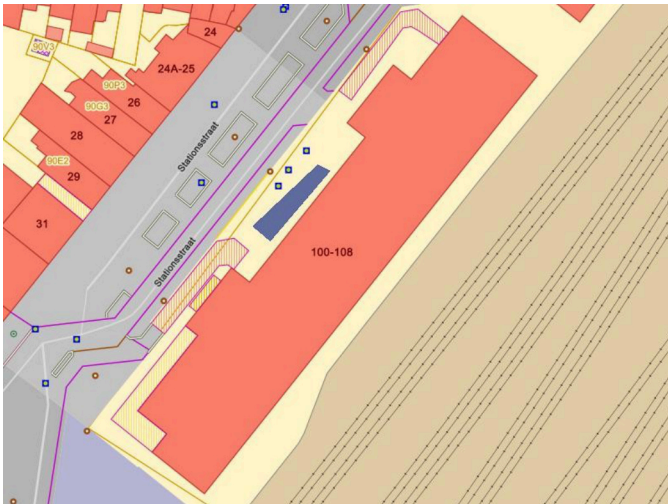
Zone 2: Constructie

- 0 Asbestmaterialen
- 0 Beperkingen
- 0 Uitsluitingen
- 0 Roerende goederen
- 0 Puin, steenslag, (water)bodem
- 0 Adviezen
- 0 Geen asbest

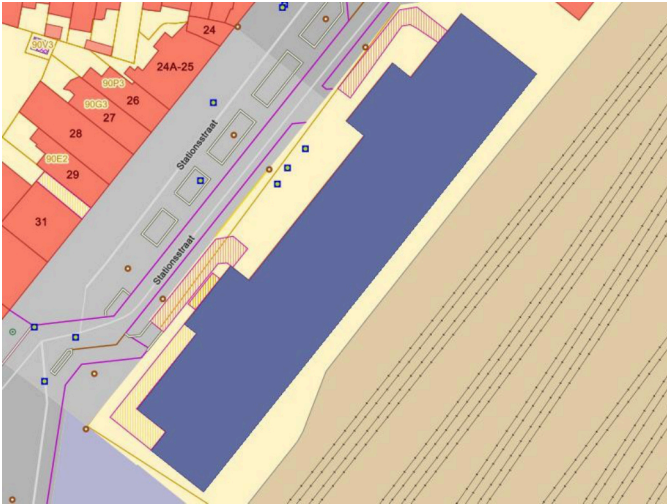
Zone 3: Hoofdgebouw

- 2 Asbestmaterialen**
- 1 Beperking**
- 0 Uitsluitingen**
- 1 Roerend goed**
- 0 Puin, steenslag, (water)bodem**
- 1 Advies**
- 1 Geen asbest**

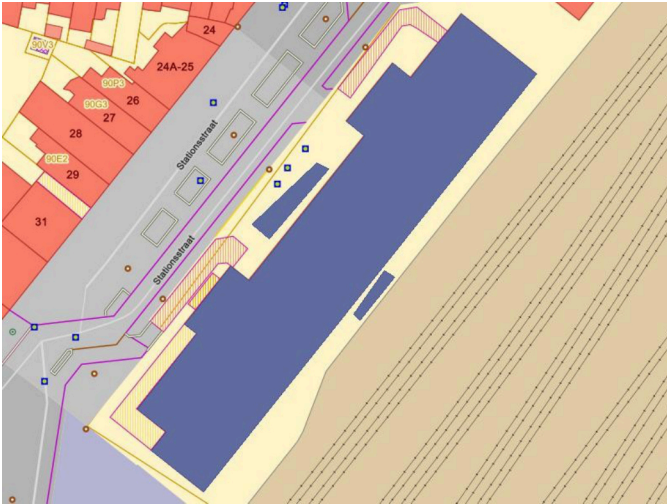
Zone 4: Overig gebied

- 0 Asbestmaterialen
- 0 Beperkingen
- 0 Roerende goederen
- 0 Puin, steenslag, (water)bodem
- 0 Adviezen
- 0 Geen asbest
