# Asbestinventarisatetest

Stationsstraat 110, 2800 Mechelen

Attestnummer : **50241204-000001.001**

Uitgegeven op : **04.12.2024**

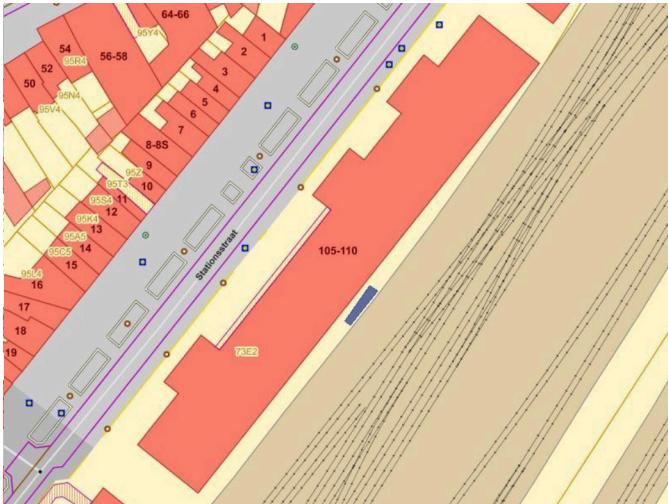
## Zone 1: tuinhuis

Tijdens de inspectie vastgesteld:

- 0 Asbestmaterialen
- 0 Beperkingen
- 1 Uitsluiting
- 0 Roerende goederen
- 0 Puin, steenslag, (water)bodem
- 0 Adviezen
- 0 Geen asbest

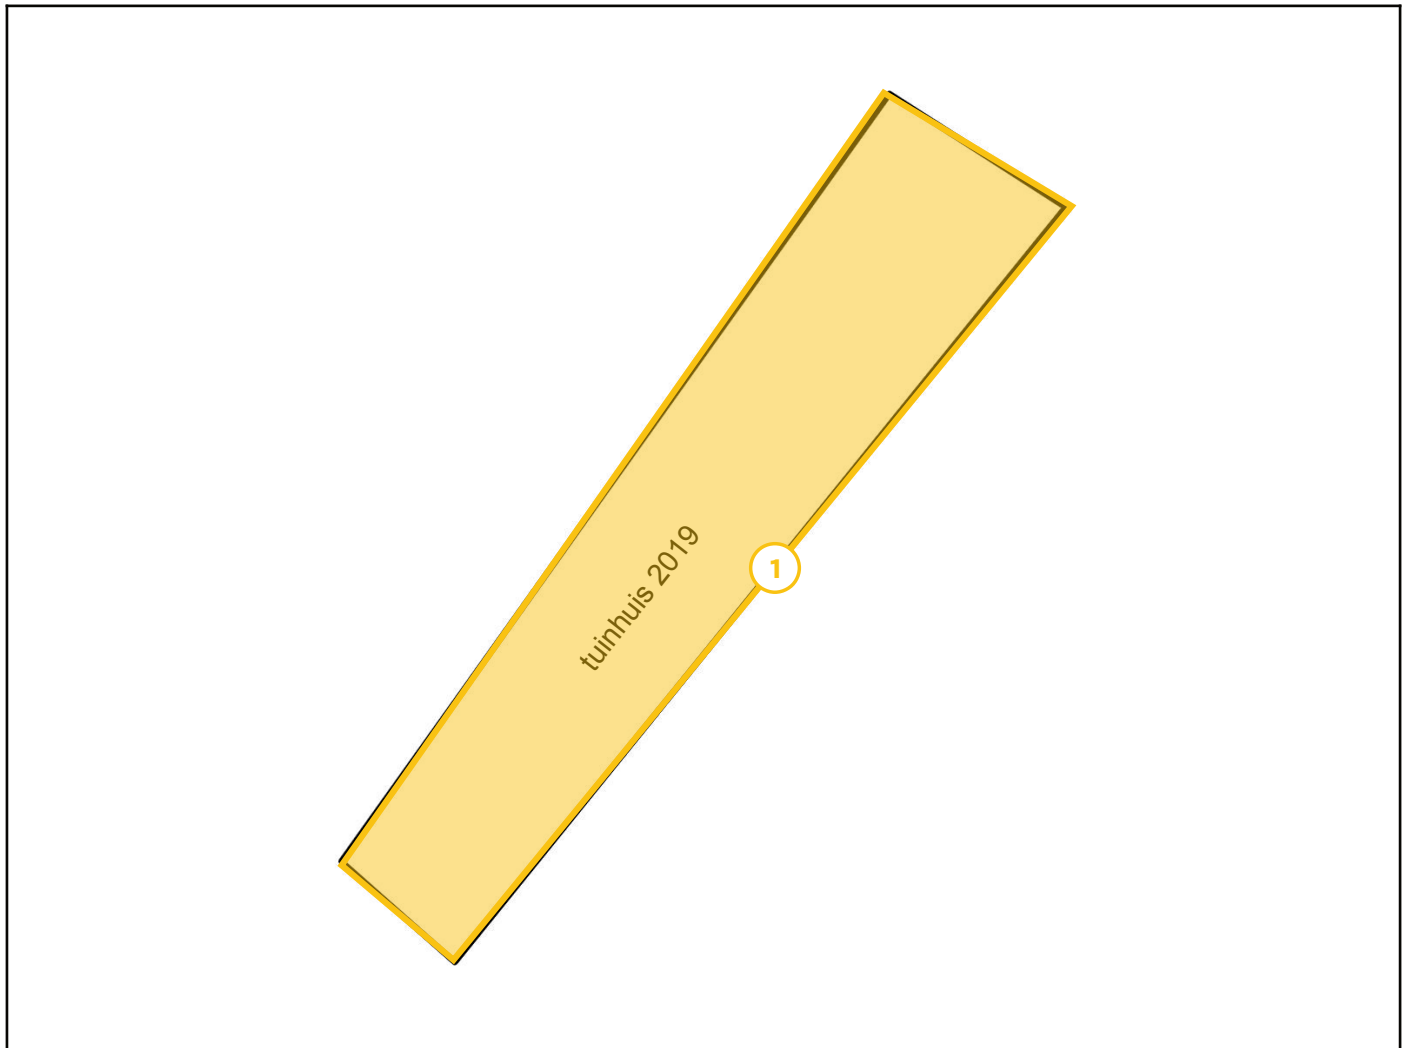
## Plan 1.1: tuinhuis: v+0

| Beschrijving | Type | Actie |
|---|---|---|
| 1. tuinhuis | Uitsluiting | - |

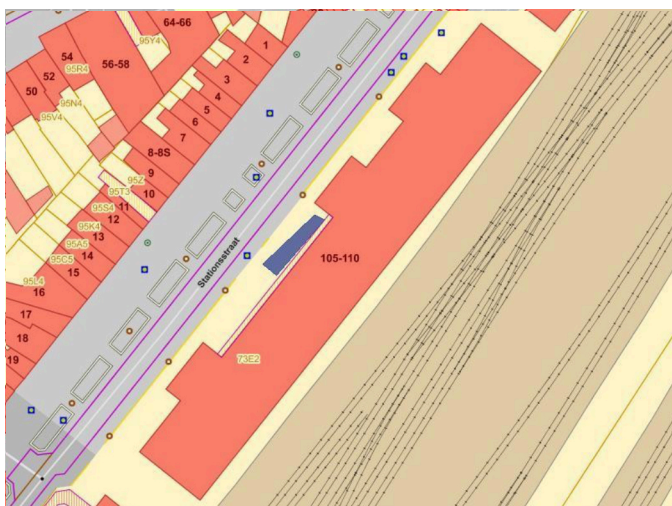
## Zone 2: Constructie

Tijdens de inspectie vastgesteld:

- 0 Asbestmaterialen
- 0 Beperkingen
- 0 Uitsluitingen
- 0 Roerende goederen
- 0 Puin, steenslag, (water)bodem
- 0 Adviezen
- 0 Geen asbest

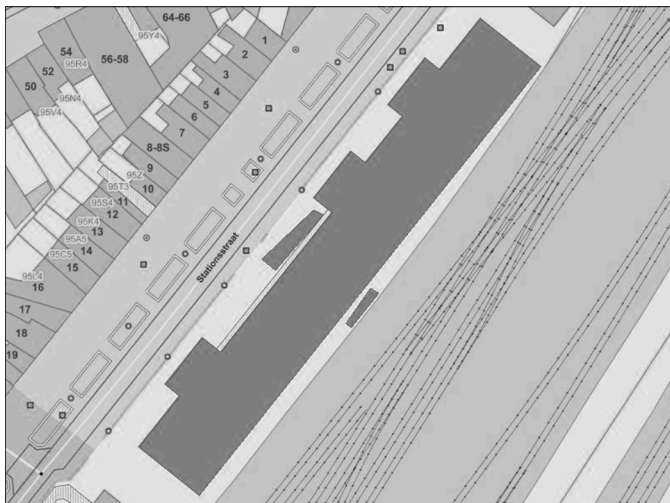
## Zone 4: Overig gebied

Tijdens de inspectie vastgesteld:

## 0 Asbestmaterialien

0      **Geen asbest**
