## Materiaalfiche: golfplaat in asbestcement

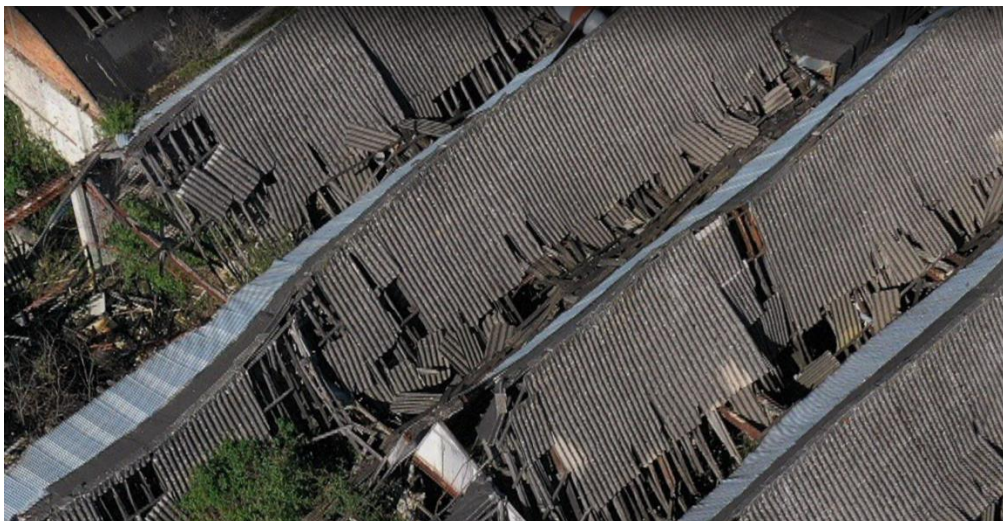
Voorbeeld van zwaar beschadigde golfplaten als dakbedekking.

Deze materialen kunnen meestal verwijderd worden met eenvoudige handelingen. Voor zwaar beschadigde materialen kan de tussenkomst van een erkende asbestverwijderaar noodzakelijk zijn. Als een asbestdeskundige als advies aanduidt 'Eenvoudige handelingen: mag via doe-het-zelf of door werknemer(s) met opleidingsattest eenvoudige handelingen', dan is het aanbevolen om meer uitleg te geven. Informeer de eigenaar over hoe die dit zelf op een veilige manier kan doen zodat die geen onnodige risico's neemt en vermeld dat die best beroep doet op een professional als die niet over de juiste materialen of kennis beschikt. Zo geef je de eigenaar een echt deskundig advies op maat.
