# HOE UW WONING ASBESTVEILIG MAKEN

**OVAM**

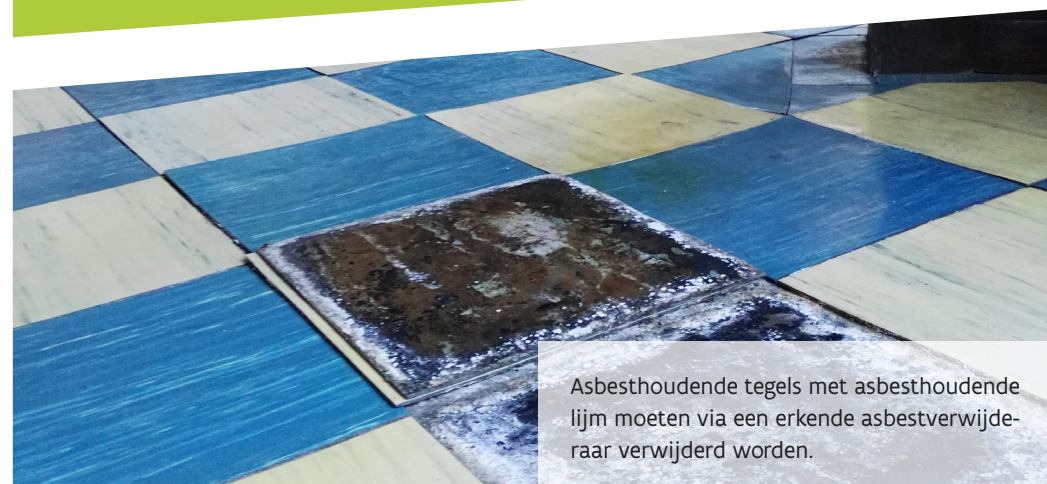
Asbesthoudende tegels met asbesthoudende lijm moeten via een erkende asbestverwijderaar verwijderd worden.
